Gjødingssetervegen 321, 2090 HURDAL

Koselig fritidsbolig med terrasse i naturskjønt område i Hurdal med tomt på ca. 1169 kvm!

Befaringsdato: 25.06.2024

Rapportdato: 12.07.2024

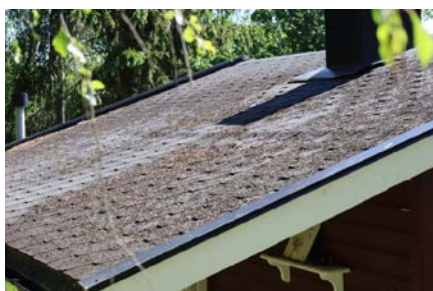
TG 3 Nedløp og beslag

Takrenner og beslag i lakkert metall. Yttertak er kun inspisert fra bakkenivå og kontrollen er begrenset av dette. Generelt er luftehatter og takbeslag ekstra utsatt for skader. For å forebygge vannlekkasjer bør pipebeslag og ventilasjonshetter ha jevnlig ettersyn og nødvendig vedlikehold.

Vurdering av avvik:

- Det er avvik:
- Utvendige beslag har utettheter.

Stedvis bulker i takrenner. Skader i beslag. Trolig som følge av snø.

Takrenner og beslag bør skiftes.

Kostnadsestimat: 10 000 - 50 000

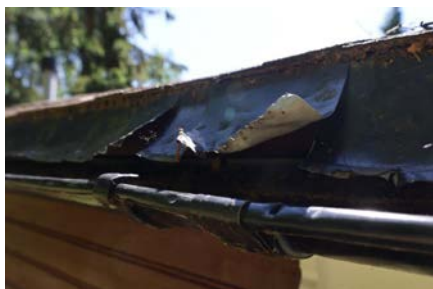
Utett beslag.

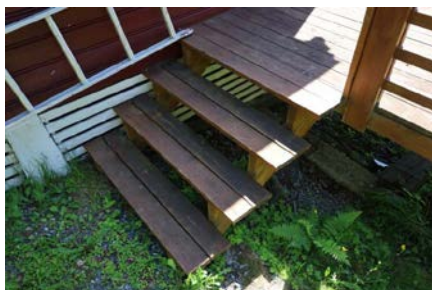
Det er fare for å trække utenfor trapp eller å falle uten å ha noe å holde seg fast i.

Trapp uten rekkverk. Fare for fall.

- Rekkverk må monteres for å lukke avviket.

Kostnadsestimat: Under 10 000
