Tilstandsrapport

Boligbygg med flere boenheter

Waldemar Thranes gate 71 A, 0175 OSLO

Befaringsdato: 10.12.2024

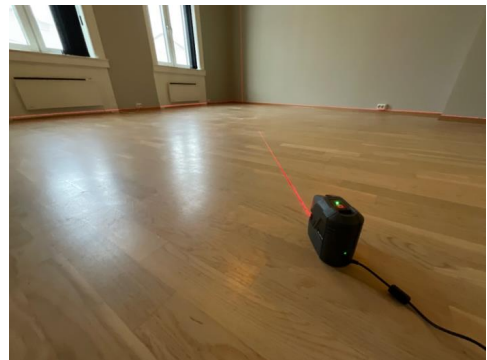
Nivellering stue, ingen avvik registrert

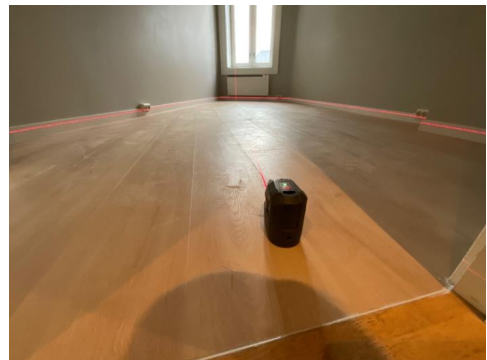
- Målt høydeforskjell på mellom 10 - 20 mm innenfor en lengde på 2 meter. Tilstandsgrad 2 gis med bakgrunn i standardens krav til godkjente måleavvik.

Nivellering soverom, avvik ca. 10-20 mm

- For å få tilstandsgrad 0 eller 1 må høydeforskjeller rettes opp. Ytterligere undersøkelser må foretas for å få kartlagt omfanget for utbedring.

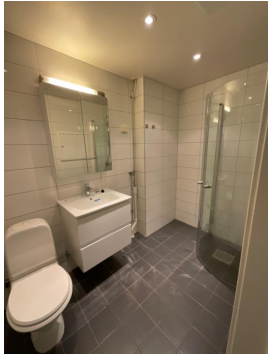
Veggene har fliser. Taket er malt.

- Det er påvist at flisfuger har riss/sprekker.

- Slike riss/sprekker kan indikere bakenforliggende fuktskader, og konstruksjonen bør observeres jevnlig for å vurdere utvikling.

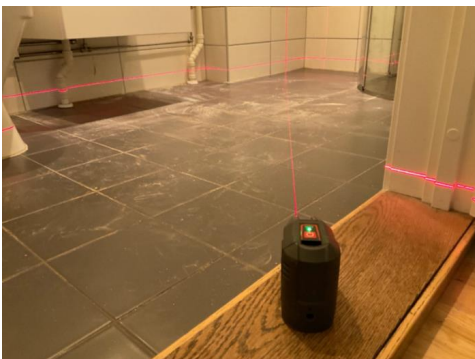
Gulvet er flislagt. Rommet har elektriske varmekabler.

- Det er påvist at flisfuger har riss/sprekker.
- Det er påvist at høydeforskjell fra topp slukrist til gulv/synlig topp membran ved dørterskel er mindre enn 25 mm.

- Slike riss/sprekker kan indikere bakenforliggende fuktskader, og konstruksjonen bør observeres jevnlig for å vurdere utvikling.
- Våtrommet fungerer med dette avviket.

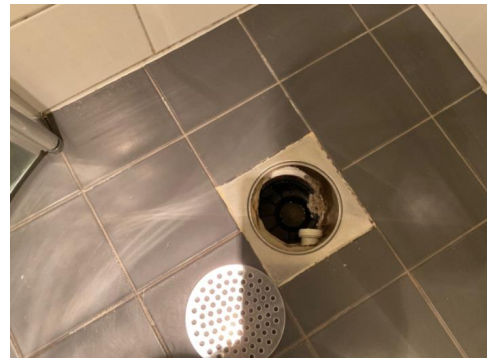
Det er plastsluk og ukjent tettesjikt/membran.

- Mer enn halvparten av forventet brukstid er passert på membranløsningen.

- Overvåk tilstanden jevnlig. For å få tilstandsgrad 0 eller 1 må tettesjiktet skiftes ut, men tidspunktet for når dette er nødvendig er vanskelig å si noe om.

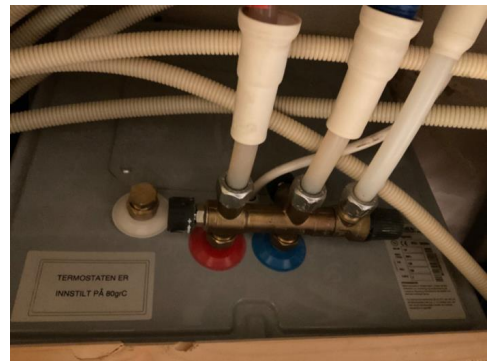
Varmtvannstanken er på ca. 120 liter.

- Det er ikke påvist tilfredsstillende el-tilkobling av varmtvannstank iht. gjeldende forskrift.

- Det bør etableres tilfredsstillende el-tilkobling etter gjeldende forskrift.
