Husebyløkka 104, 3280 TJODALYNG

**Husebyløkka - Pen 3 roms  
endeleilighet i 1. etg. med fin og  
solrik beliggenhet - Carport og  
utebod.**

## BOLIGBYGG MED FLERE BOENHETER

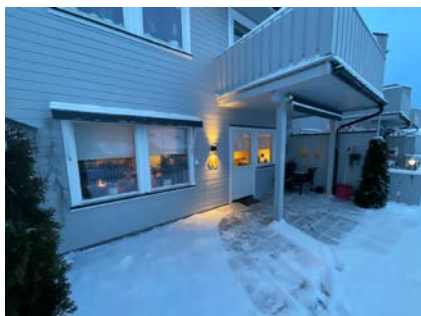
Plattingen har en levegg mot leiligheten til høyre og terrassemarkise montert på tresøylene til balkongen i 2. etasje.

Halvparten av hellene er snødekket på befaringsdagen.

Hellelagt platting

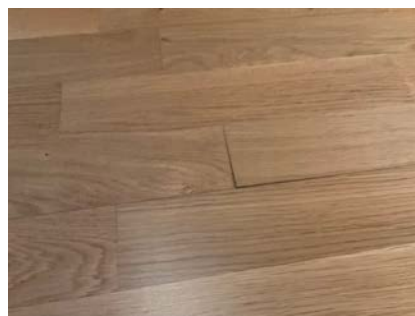
I tillegg er det registrert avflassing og sprekker i hjørnene på MDF-plater på veggene.

Løs parkettflis

Løs parkettflis bør festes/utbedres.  
Slitasjeskader på parkettgulvet kan utbedres lokalt eller vurderes utskiftet ved større oppgradering.  
Skadde MDF-hjørner bør repareres, sparkles og overflatebehandles.

- kan løs parkett føre til ytterligere slitasje og skade,
- overflateskader kan utvikle seg videre over tid

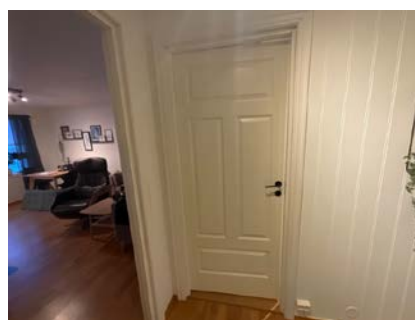
Tilstandsgrad 2 er gitt fordi dørkarmen og listverk har slitasje og skader i nedre del.

Skadene fremstår som stor bruksslitasje og kan være påvirket av støt.

Soveromsdør

Slitasjemerker

- kan skadene utvikle seg videre over tid,
- forholdet vil gi redusert estetisk kvalitet,
- kan påvirke opplevd standard og verdi

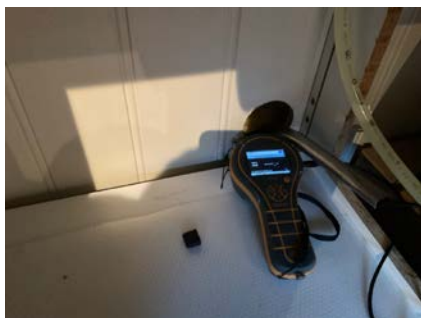
Jeg har foretatt hulltaking i, kjøkkenskapet, tilliggende konstruksjon uten å påvise fukt inne i konstruksjonen.

Hulltakingen er gjort på en tilfeldig plass i våtrommet, hvor det er sannsynlig at det kan være fuktighet, sett opp mot fuktbelastningen i rommet.

Jeg kan ikke gi noen absolutt garanti for de andre veggene i rommet.

Hulltaking i kjøkkenskapet

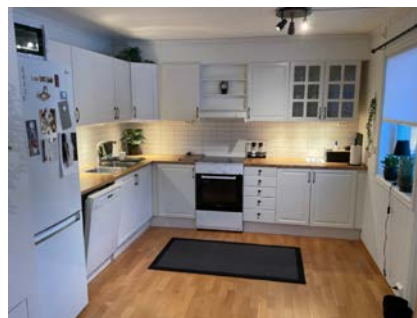
- Det er påvist skader/fuktskjolder i kjøkkengulvet.
- Det er avvik:

Tilstandsgrad 2 er gitt fordi det er registrert skader på enden av benkeplaten ved komfyren, samt slitasjemerker på skapdørene under oppvaskkummen.

Kjøkken

Skadet benkeplate bør utbedres eller skiftes ut, avhengig av skadeomfang.

- kan skadene forverres over tid,
- fukt og smuss kan trenge inn i materialene og føre til videre nedbrytning,

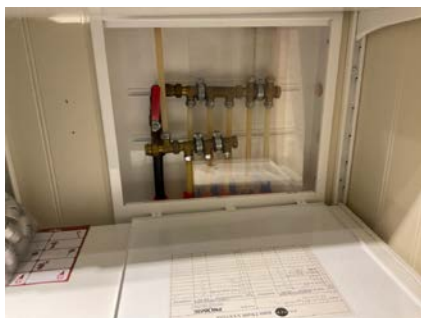
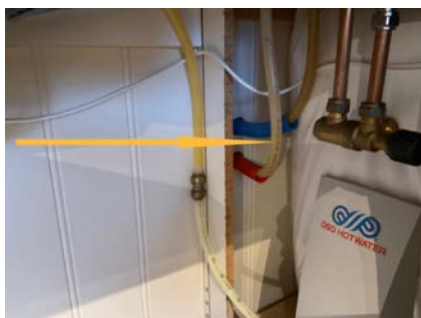
- Det er påvist at eventuelt lekkasjevann fra rør i rør system ikke ledes til sluk eller annen kompensere løsning.

Tilstandsgrad 2 er gitt fordi rør-i-rør-installasjoner i tilknytning til kjøkken og varmtvannstank mangler tilfredsstillende lekkasjesikring.

Ved en eventuell lekkasje vil vann renne direkte inn i benkeskapet, og ikke ledes til synlig og sikkert avløp.

Rør i rør skap i boden

Rør i rør uten tetting

- Det bør foretas tiltak på anlegget som sikrer bedre løsning på eventuelt lekkasjevann fra rør i rør system.

Det bør etableres forskriftsmessig lekkasjesikring, for eksempel tett skap med synlig avrenning eller annen godkjent løsning.

- kan lekkasjer føre til skjulte vann- og fuktskader i innredning og gulv,
- skader kan bli kostbare å utbedre,

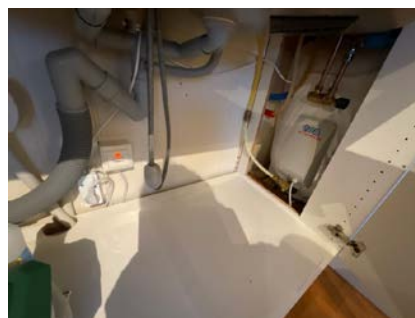
Varmtvannstanken er på ca. 120 liter og plassert i hjørneskapet på kjøkkenet.

Årstall: 2019 Kilde: Produksjonsår på produkt

Varmtvannstank i benkeskap
