Veritashammaren 1, 4007 STAVANGER

**Lys og lekker 3- roms leilighet nær  
Stavanger sentrum. Fast parkering**

# Lys og lekker 3- roms leilighet nær Stavanger sentrum | Vestvendt terrasse | Fast parkering |

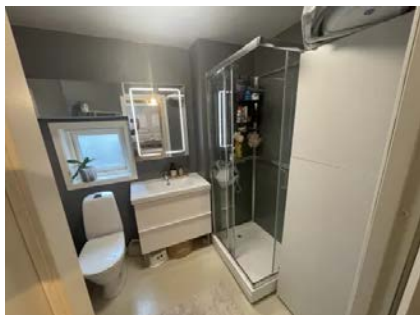
## 6.10 Våtrom: Bad

| Gulvbelegg fra byggeår. Overflater i normal stand iht. alder.<br>Gulv på bad har tilfredsstillende fall mot sluk.<br><br>Det er registrert et hakk i gulvbelegget ved dusjkabinett.<br>Utskifting er påregnelig i tiden som kommer med tanke på alder.<br><br>Ikke registrert fukt ved måling på befaringdag. | |

Det ble ikke registrert synlige lekkasjer eller unormale fuktverdier ved befarings. Membran er synlig ført under klemring, samt oppbrett mot vegger.

Hulltaking er ikke foretatt da alle rør- og sanitærinstallasjoner er plassert i yttervegg. Hulltaking i tilstøtende rom ble derfor vurdert som ikke hensiktsmessig.  
Det er gjennomført fuktsøk og visuelle observasjoner på overflater på badet, uten å registrere symptomer på fukt/lekkasje.

Anbefaler nærmere kontroll av skade i gulvbelegg.  
Anbefaler videre bruk av dusjkabinett for å hindre vann påkjenning på vegger og gulv.

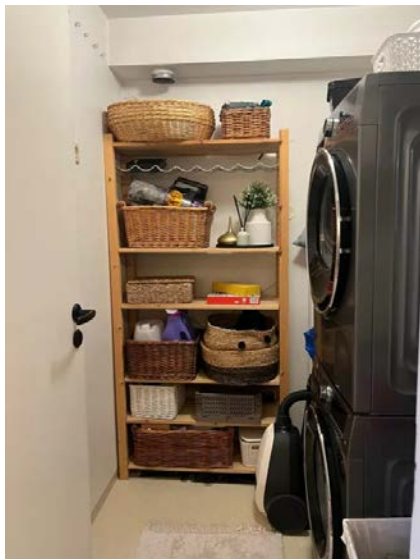
### 6.11 Våtrom: Vaskerom

| Oppsummering av membran, tettesjikt og sluk | TG-1 |
|---|---|
| <p>Det ble ikke registrert synlige skader, lekkasjer eller unormale fuktverdier ved befarings. Membran er synlig ført under klemring, samt oppbrett mot vegger.</p> <p>Normal tid før utskifting av våtrom, vinylbelegg er 10 - 30 år, avhengig av bruk og vedlikehold.</p> | |

| Beskrivelse | |
|---|---|
| <p>Sanitærutstyr med ukjent alder vurderes å være i funksjonell stand uten registrerte skader eller lekkasjer. Normal bruksslitasje må påregnes.</p> | |

Undersøkelsen viser ingen tegn til skader eller fukt i konstruksjonen.
