Veritashammaren 1, 4007 STAVANGER

**Lys og lekker 3- roms leilighet  
nær Stavanger sentrum. Fast  
parkering**

## 6. Hovedrapport

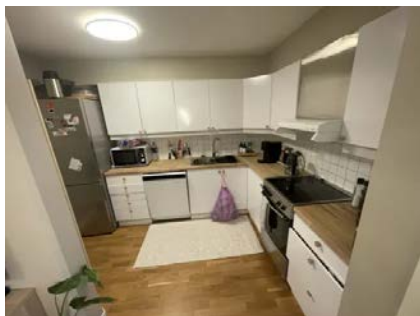
## 6.3 Kjøkken

Avløpsrør under kjøkkenvask bør etter strammes med jevne mellomrom, dette fordi disse over tid glir fra hverandre ved bruk av varmt og kaldt vann, og kan forårsake fuktskade i skap og eventuelt nærliggende gulv.

Det er etablert mekanisk avtrekk over komfyr. Avtrekket vurderes som tilfredsstillende og uten registrerte avvik.

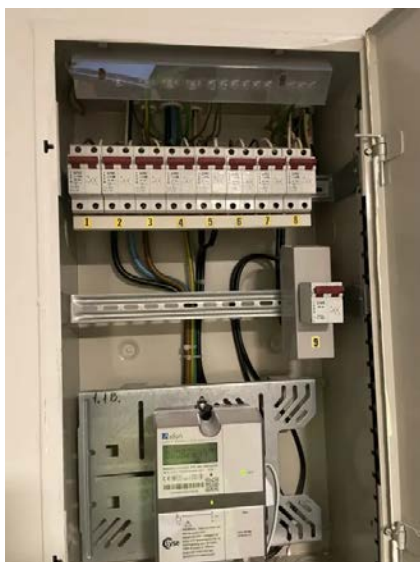
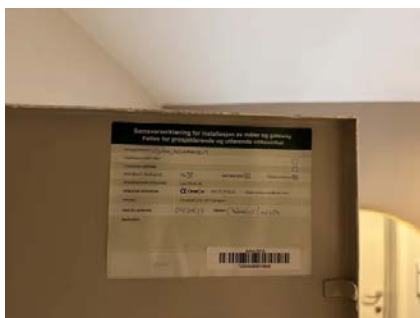
## 6.7 Elektrisk

Normal levetid for elektrisk anlegg er 20 til 40 år.

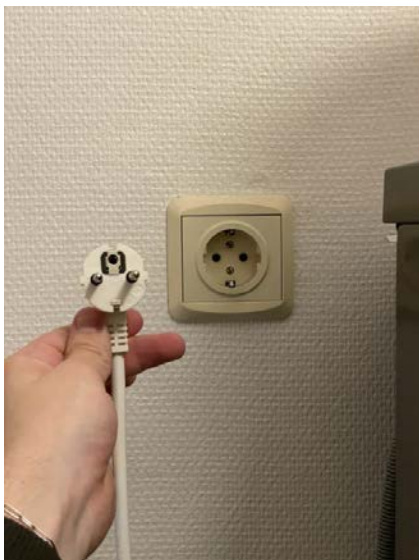
## 6.8 Varmtvannsbereder

Avvik: Bereder er tilkoblet med støpsel i stikkontakt. Løsningen er ikke i samsvar med dagens krav, da varmtvannsberedere skal ha fast tilkobling.

Det ble ikke registrert lekkasjer eller synlige avvik. Normal bruksslitasje og vedlikehold må påregnes.

Det anbefales å etablere fast tilkobling for å lukke avviket.

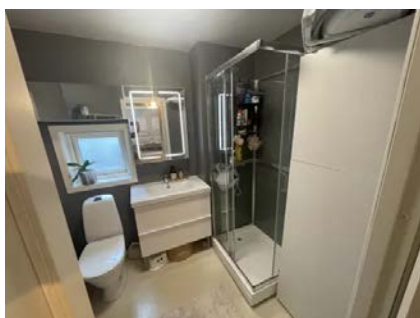
## 6.10 Våtrom: Bad

| Gulvbelegg fra byggeår. Overflater i normal stand iht. alder.<br>Gulv på bad har tilfredsstillende fall mot sluk.<br><br>Det er registrert et hakk i gulvbelegget ved dusjkabinett.<br>Utskifting er påregnelig i tiden som kommer med tanke på alder.<br><br>Ikke registrert fukt ved måling på befaringdag. | |

Det ble ikke registrert synlige lekkasjer eller unormale fuktverdier ved befarings. Membran er synlig ført under klemring, samt oppbrett mot vegger.

Hulltaking er ikke foretatt da alle rør- og sanitærinstallasjoner er plassert i yttervegg. Hulltaking i tilstøtende rom ble derfor vurdert som ikke hensiktsmessig.  
Det er gjennomført fuktsøk og visuelle observasjoner på overflater på badet, uten å registrere symptomer på fukt/lekkasje.

Anbefaler nærmere kontroll av skade i gulvbelegg.  
Anbefaler videre bruk av dusjkabinett for å hindre vann påkjenning på vegger og gulv.

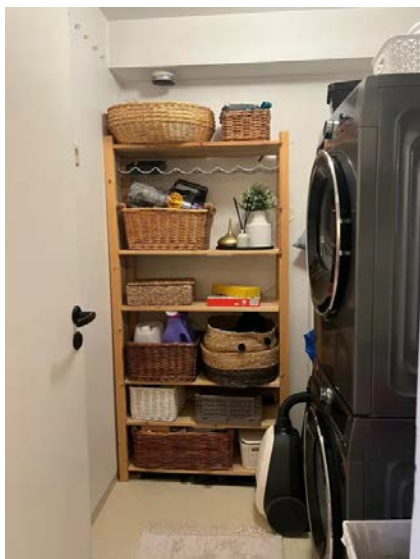
### 6.11 Våtrom: Vaskerom

| Oppsummering av membran, tettesjikt og sluk | TG-1 |
|---|---|
| <p>Det ble ikke registrert synlige skader, lekkasjer eller unormale fuktverdier ved befarings. Membran er synlig ført under klemring, samt oppbrett mot vegger.</p> <p>Normal tid før utskifting av våtrom, vinylbelegg er 10 - 30 år, avhengig av bruk og vedlikehold.</p> | |

| Beskrivelse | |
|---|---|
| Sanitærutstyr med ukjent alder vurderes å være i funksjonell stand uten registrerte skader eller lekkasjer. Normal bruksslitasje må påregnes. | |

Undersøkelsen viser ingen tegn til skader eller fukt i konstruksjonen.
