Søster Esters vei 6A, 1930 AURSKOG

**Innbydende, oppgradert 3-roms selveier i 1. etasje. Lun hagestue, solrik terrasse, garasje. Sentralt og attraktivt.**

# Tilstandsrapport

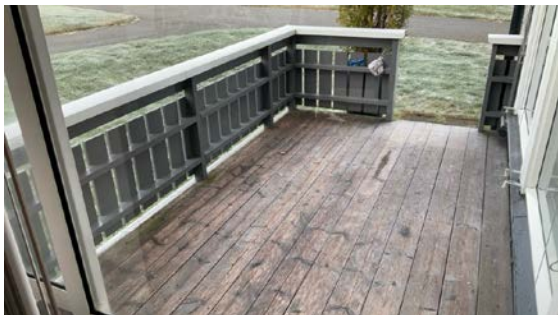
### ! TG 1 Innglasset terrasse/hagestue

Innglasset terrasse/hagestue bygget ovenpå terrassen.  
Vegger i trekonstruksjon med skyvedører av aluminium med glassfelt.  
Pulttakkkonstruksjon av tre tekket med takplater av plast.

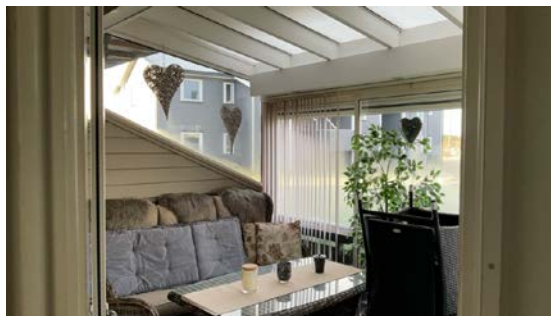
### ! TG 2 Utvendige bygningsdeler - fellesdeler

Vurdering av avvik: Det er ikke utarbeidet Tilstandsanalyserapport, vedlikeholdsplan e.l. for fellesdeler i bygget.

Bygningen er fundamentert med ringmur og betongdekke til antatt fast grunn.  
Vegger er oppført med isolert trebindingsverk.  
Vegger er utvendig kledd med liggende trekledning.  
Saltakskonstruksjon av tre med kaldloft.  
Yttertak er tekket med betongtakstein.

- For å lukke avviket ihht NS 3600.2018 må det utarbeides en Tilstandsanalyserapport/vedlikeholdsplan for fellesdeler i bygget. Da dette er opp til borettslag/sameie å rekvirere er kostnadsestimat ikke satt.

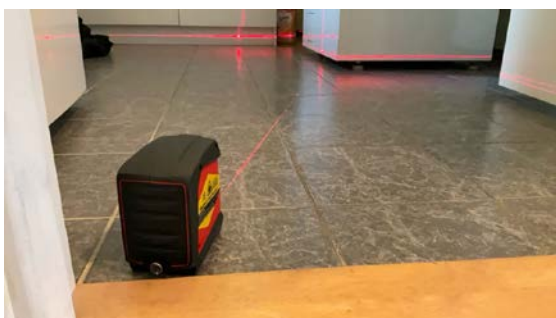
### ! TG 2 Sluk, membran og tettesjikt

Vurdering av avvik: Det er rundt sluk påvist en ikke-fagmessig utførelse av membran/tettesjikt/klemring. Mer enn halvparten av forventet brukstid er passert på

membranløsningen. Det mangler slukmansjett/membran under klemringen i sluket. Det ser ut til at smøremembranen kun er smurt inntil sluket. Dette er ufagmessig løsning som kan føre til lekkasje mellom sluk og membran.

- Det er viktig å merke seg at levetiden til en membran varierer basert på kvalitet, installasjon og bruk. Eldre membraner kan bli sprø og sprekke opp, noe som fører til at de mister sin vanntettende funksjon. Dette kan resultere i vannlekkasjer gjennom vegger og gulv og fuktskader.
- Konsekvensene av ikke-fagmessig utførelse rundt sluk og klemring på våtrom kan medføre lekkasjer og fuktskader.
