**Velholdt 2-roms leilighet i 1.  
etasje, terrasse, utvendig bod -  
Rolig og attraktivt boligområde**

# Tilstandsrapport

## LEILIGHET I 1. ETG. I FLERMANNSBOLIG

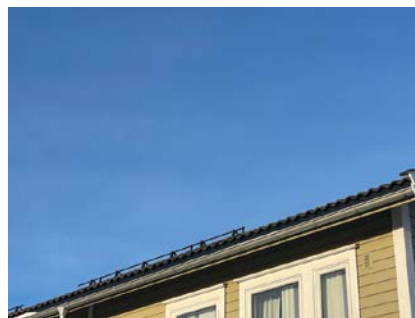
Boligen er oppført med bindingsverk i tre med liggende trekledning. Selger opplyser at trekledning sist ble vasket og malt av fagfolk i regi av borettslaget i 2023. Vedlikeholdsansvaret påhviler borettslaget.

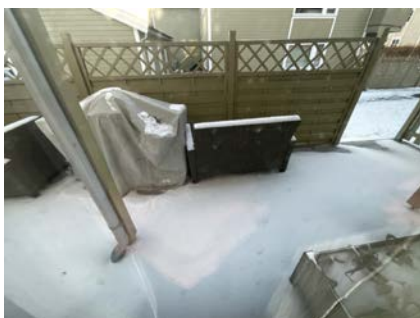
Det foreligger ikke tilstandsanalyserapport, vedlikeholdsplan e.l. for fellesdeler i bygget.

- For å lukke avviket iht. NS 3600.2018 må det utarbeides en Tilstandsanalyserapport/vedlikeholdsplan for fellesdeler i bygget. Da dette er opp til borettslag/sameie å rekvirere er kostnadsestimat ikke satt.

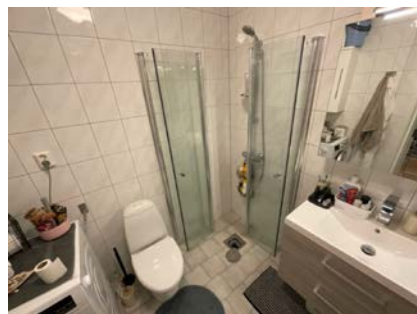
### ETASJE > BAD/VASKEROM

Bad fra byggeår. Innredet med servant, toalett, dusj og opplegg for vaskemaskin og tørketrommel. Det er to sluk i plast. Mekanisk ventilasjon med ventil i vegg. Fliser på gulv og vegger. Malte flater i tak. Aktuell byggeforskrift er tekniske forskrifter i perioden 1997–2010. Det foreligger ingen dokumentasjon.

Fuger bør vedlikeholdes eller utbedres for å hindre fuktinntrengning og videre slitasje. Bom i gulvfliser bør følges opp, da dette kan føre til at fliser løsner over tid og øker risikoen for vannskader i underliggende konstruksjon.

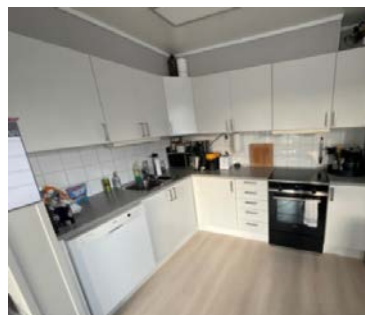
ETASJE > ENTRE/STUE/KJØKKEN

Kjøkkeninnredning med slette fronter, fra byggeår. Det er ventilator over komfyr og opplegg for oppvaskmaskin. Det er laminat på gulv, fra 2022.

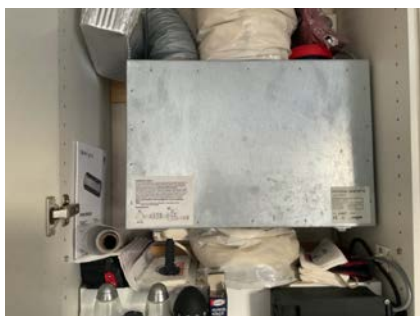
Varmtvannsbereider på ca. 120 liter fra byggeår, plassert i kjøkkenbenken. Ekspansjonsventil er korrekt tilkoblet avløp.

Det bør etableres tilfredsstillende el-tilkobling etter gjeldende forskrift for å redusere risiko for varmgang og brann. På grunn av berederens alder bør det påregnes at skader eller lekkasjer kan oppstå plutselig, noe som kan medføre vannskader.

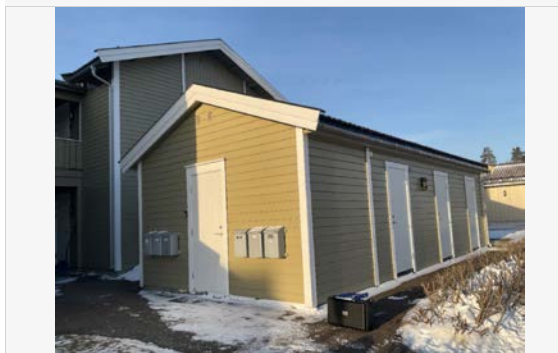
### Utvendig sporstbod

Utvendig sportsbod, 2004. Bygget er oppført i tre over støpt plate på mark. Det er taktekking med dobbelkrummet betongstein, med takrenner og beslag i plastbelagt stål. Det er boddør i tre, fra 2021. Det er på befaringsdagen ikke observert avvik, utover normal elde og slitasje. Vedlikeholdsansvaret påhviler borettslaget.
