Kåterudveien 6, 1911 FLATEBY

**Hytte ved idylliske Øyeren |  
Moderniseringsbehov og stort  
potensiale | Romslig tomt på 2  
mål | Kun 38 min fra Oslo**

Tilstandsrapport

Befaringsdato: 26.09.2024

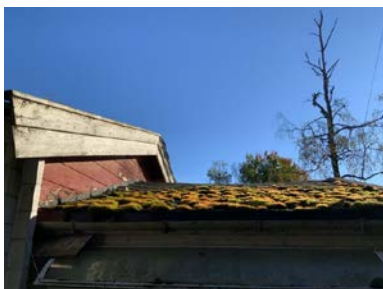
- Det er påvist skader eller avvik på selve taktekkingen.
- Mer enn halvparten av forventet brukstid er passert på taktekkingen.
- Mer enn halvparten av forventet brukstid er passert på undertak.
- Utvendige beslag har utettheter.

- Beslag må skiftes ut.

**Kostnadsestimat: 50 000 - 100 000**

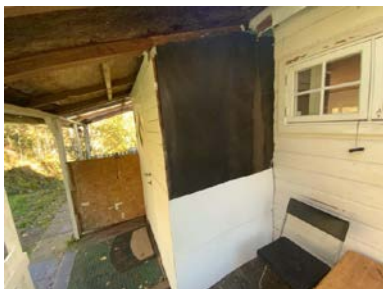
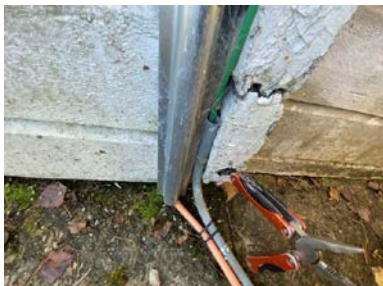
- Det er påvist betydelige råteskader i bordkledningen.

- Råteskadet trekledning må skiftes ut.

Råteskadet tømmer må skiftes og nærmere omfang av skade må undersøkes videre. Panel som er lagt utenpå tømmervegger må fjernes og underliggende styropor må fjernes. Utførelsen er ikke riktig fagmessig utført og kan føre til ytterligere skade på konstruksjonen.

**Kostnadsestimat: 50 000 - 100 000**

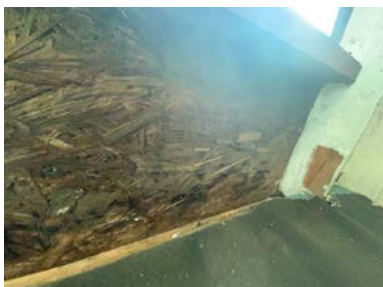
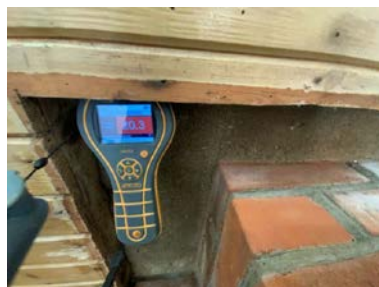
## TG 3 Takkonstruksjon/Loft

- Det er påvist fukt/råteskader i takkonstruksjonen.
- Det er påvist fuktskjolder/skader i takkonstruksjonen.

Det ble påvist fukt rundt pipestokk i stuen.

- Det må gjøres nærmere undersøkelser.
- Konstruksjonene må sikres mot råte, sopp og skadedyr.

**Kostnadsestimat: 10 000 - 50 000**

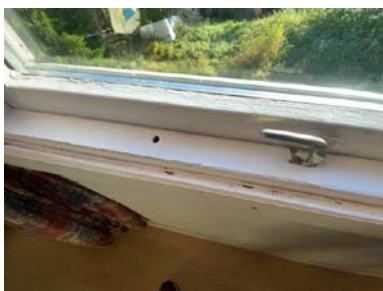
## Vinduer

Bygningen har trevinduer med koblet glass fra byggeår og 2-lags glass fra 1986.

- Karmene i vinduer er slitte og det er sprekker i treverket.

Vinduer bærer preg av noe manglende vedlikehold og med tanke på alder, er gummipakninger sprøe og punktering kan være en mulighet.

- Det må påregnes noe vedlikehold og at enkelte vinduer må skiftes ut.

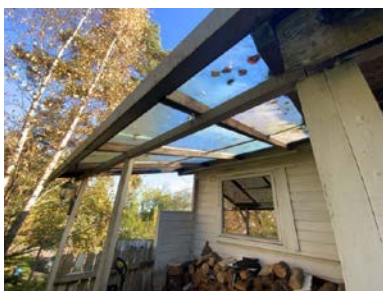
- Det er avvik:

Overbygg og terrassepaltting må rives og etableres på nytt.

**Kostnadsestimat: 10 000 - 50 000**

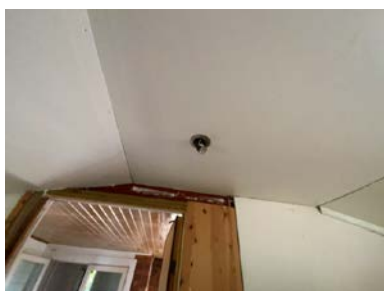
- Det er stedvis påvist synlige skader på overflater.

**Kostnadsestimat: 50 000 - 100 000**

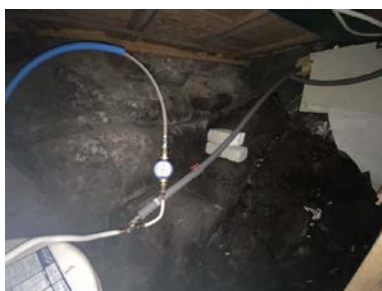
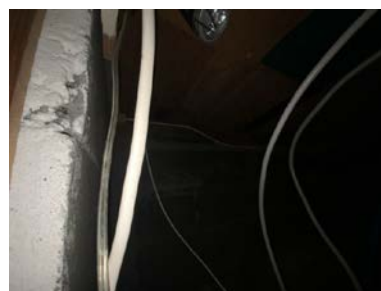
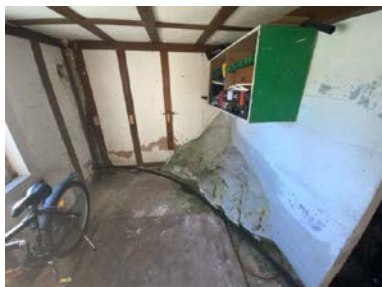
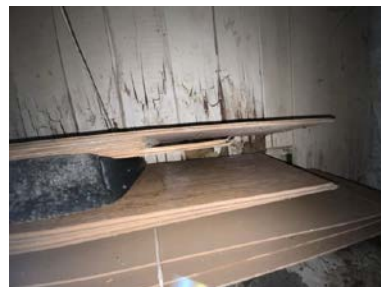
- Det er begrenset tilgang til hele krypkjelleren.
- Det er ikke tilfredsstillende ventilering av krypkjeller.
- Det er påvist skader på konstruksjoner i krypkjeller som er forårsaket av råte eller sopp.
- Det er stedvis påvist fuktnivå som tilsier at konstruksjonen kan ha fuktskader.

Det er delvis fjell som kommer inn i krypkjeller. Det er synlig stedvis fukt, sopp og råteskader på treverk.

- Ut ifra visuelle observasjoner fra de besiktigede områdene, gir det grunnlag for å forsøke å foreta grundigere undersøkelser i de mindre tilgjengelige områdene. Det kan ikke utelukkes skader i disse områdene.
- Konstruksjonene må sikres mot råte, sopp og skadedyr.

Alt av treverk som kan fjernes må tas ut. Øvrig bjelkelag må undersøkes nærmere for skader.

**Kostnadsestimat: 100 000 - 300 000**
