Salgsobjekt: Enebolig  
Eierform: Eiet  
Byggeår: 2008  
BRA-i/BRA Total 186/232 kvm  
Tomtstr.: 1150.3 m²  
Soverom: 3  
Antall rom: 7  
Gnr./bnr. Gnr. 53, bnr. 281  
Oppdragsnr.: 1409250050

Fevik - Nyere og innholdsrik enebolig med fantastisk utsikt og dobbel garasje.

Tilstandsrapport .....42

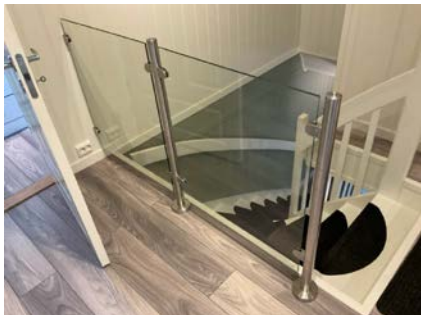
Selv om åpningen her overstiger dagens krav med ca. 1 cm, vurderes avviket som mindre og ikke å utgjøre noen vesentlig sikkerhetsrisiko i praksis. Rekkverket fremstår stabilt og forsvarlig, og åpningene vurderes ikke som egnet til å medføre fare for barn eller andre brukere under normale forhold.

Glassrekkverk i toppen av trappen.

Kostnadsestimat: Under 10 000

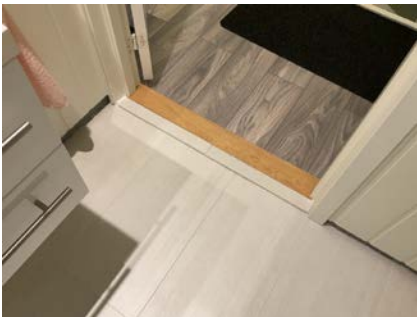
- Det er påvist at høydeforskjell fra topp slukrist til gulv/synlig topp membran ved dørterskel er mindre enn 25 mm.
- Det er påvist avvik i fallforhold til sluk i forhold til krav i forskrift på byggetidspunktet.
- Det er påvist avvik i krav til høydeforskjell/fall-løsning på våtrommet.

- Våtrommet fungerer med dette avviket.

Våtrommet er utført med dusjkabinett og det kommer ingen bruksvann på gulvet. Ved eventuelt lekkasje er det fare for at vann kan komme ut ved døren grunnet for lav oppkant og for lite fall, huseier har montert en flis foran terskel for å begrense dette.

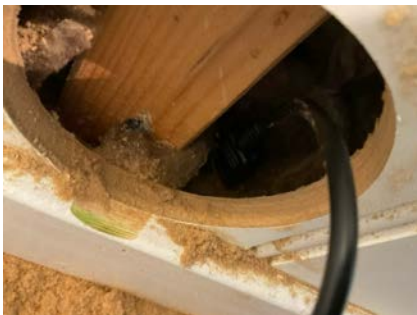
God kontakt med målepinner og svill.

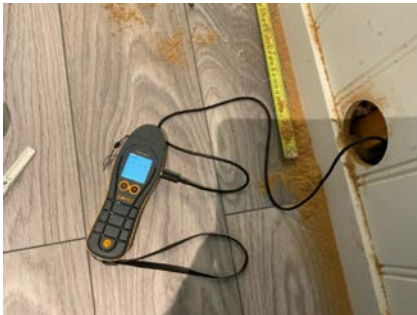
Ingen utslag på fuktmåler.
