Hjortåsen 86, 5412 STORD

**Flott og innholdsrik familiebolig  
med 5 soverom!**

# Tilstandsrapport

## REKKEHUS

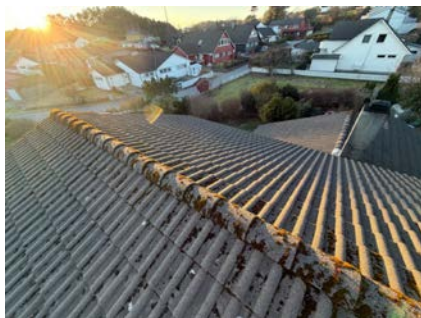
Overvåk tilstanden jevnlig. For å få tilstandsgrad 0 eller 1 må tekkingen skiftes ut

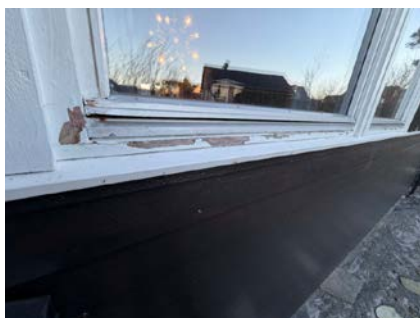
- Karmene i vinduer er slitte og det er sprekker i treverket.

Gliper mellom listverk og karm på kjøkken vindu

- Det må påregnes noe vedlikehold og at enkelte vinduer må skiftes ut.

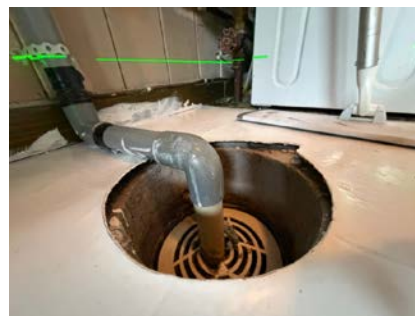
## 1.ETASJE > VASKEROM - 13.4M2

Belegget ligger flatt på gulvet uten oppkant og uten klemring i sluk. Avløp er ført direkte i sluk og det er begrenset med fukt belastning på gulv, tiltak må påberegnes på sikt.

- Våtrommets tettesjikt/membran står foran utbedring/utskifting.

Kostnadsestimat: Under 20 000

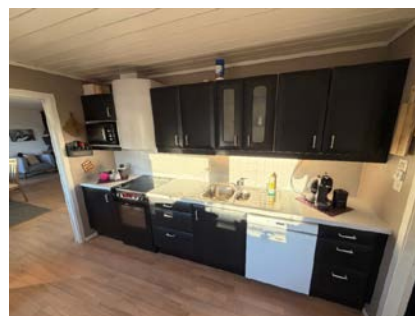
## 1.ETASJE > KJØKKEN - 12.5M2

## ! TG 1 Overflater og innredning

Kjøkkenet har innredning med glatte fronter. Benkeplaten er av laminat. Fliser på vegg mellom benkeplate og overskap. Det er oppvaskmaskin og stekeovn.

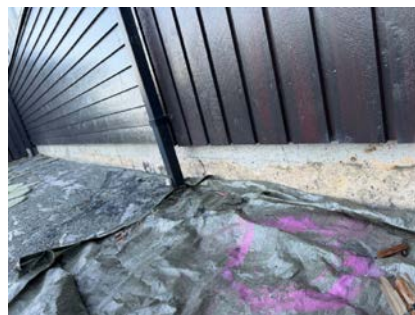
Bygningen har betonggrunnmur. Kontrollert for sprekker og riss.
