Maurberget 21, 2218 LUNDERSÆTER

**Pen og tiltalende 2-roms leilighet i  
1. etasje \* Rolig område \* Gode  
solforhold \* Illustrasjonsfoto!**

# Pen og tiltalende 2-roms leilighet i 1.etasje

Tilstandsrapport

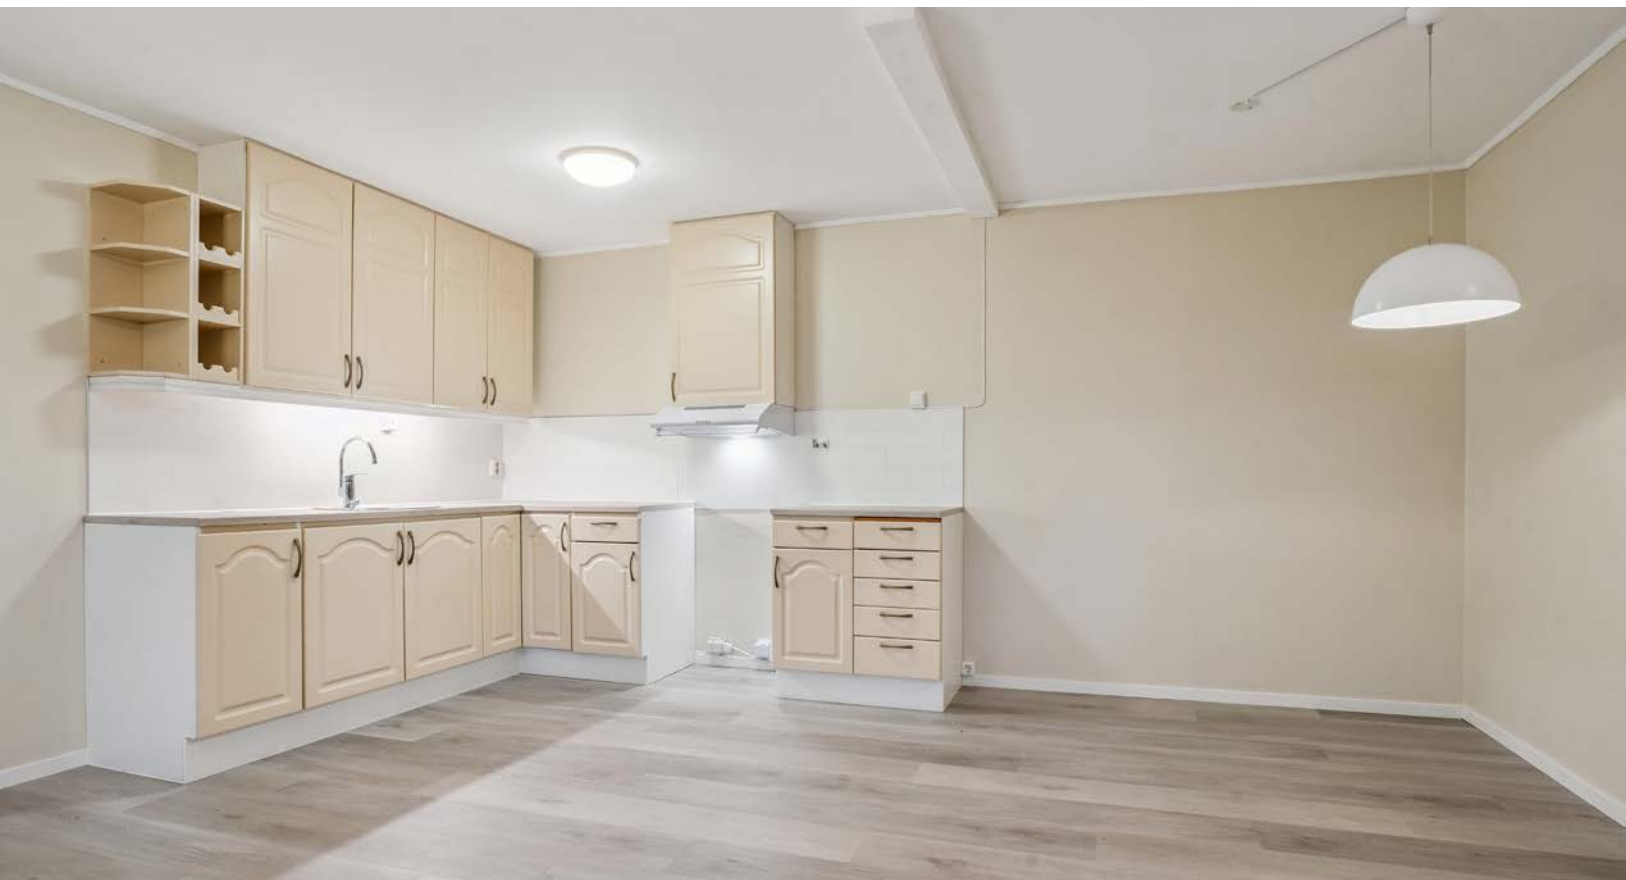
Kjøkkeninnredningen er oppgradert i 2022 med melaminbelagte skrog og malte profilfreste dører og fronter. Tidligere bod er lagt til kjøkkenet.

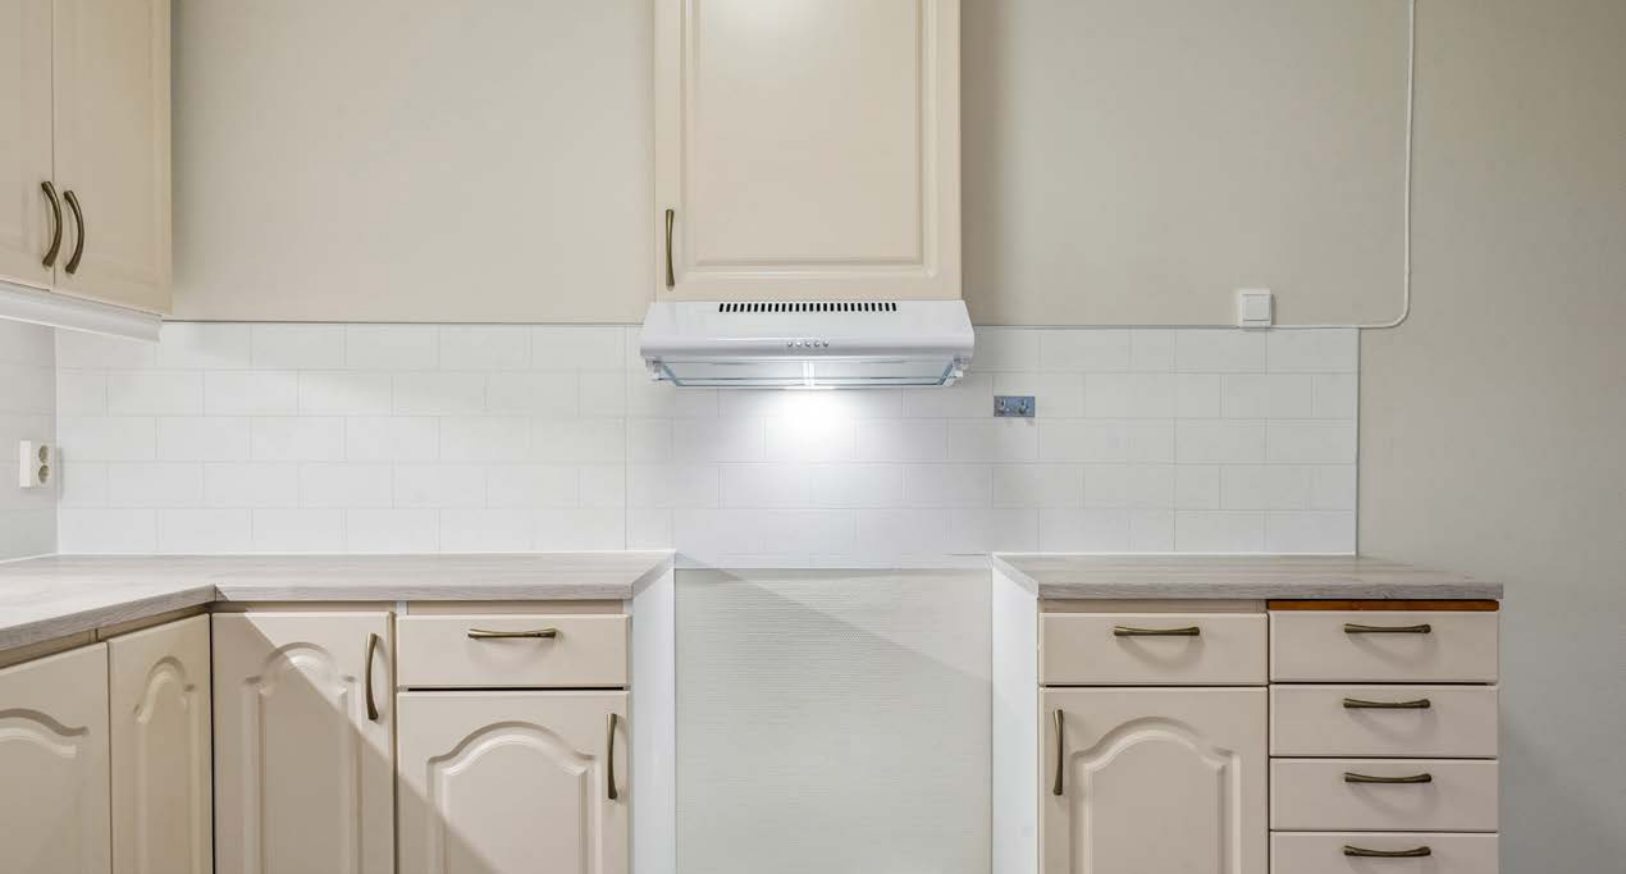
Kjøkkeninnredningen har laminat benkeplate, kitchen wall mellom benk og overskap, opplegg for komfyr og ventilator.

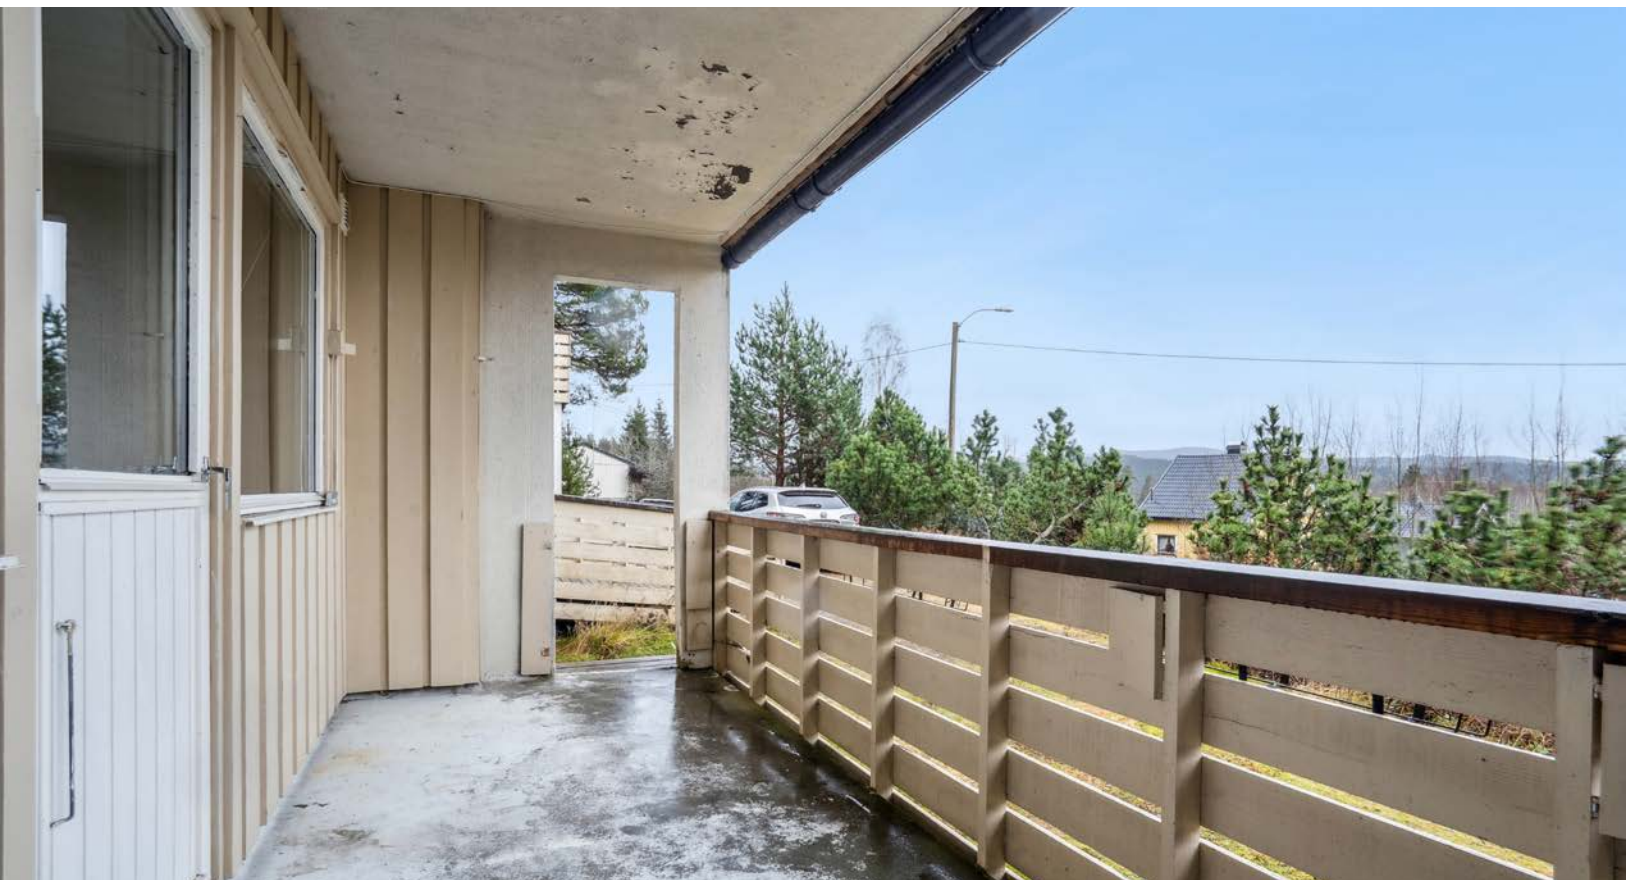
Terrassen er overbygd.

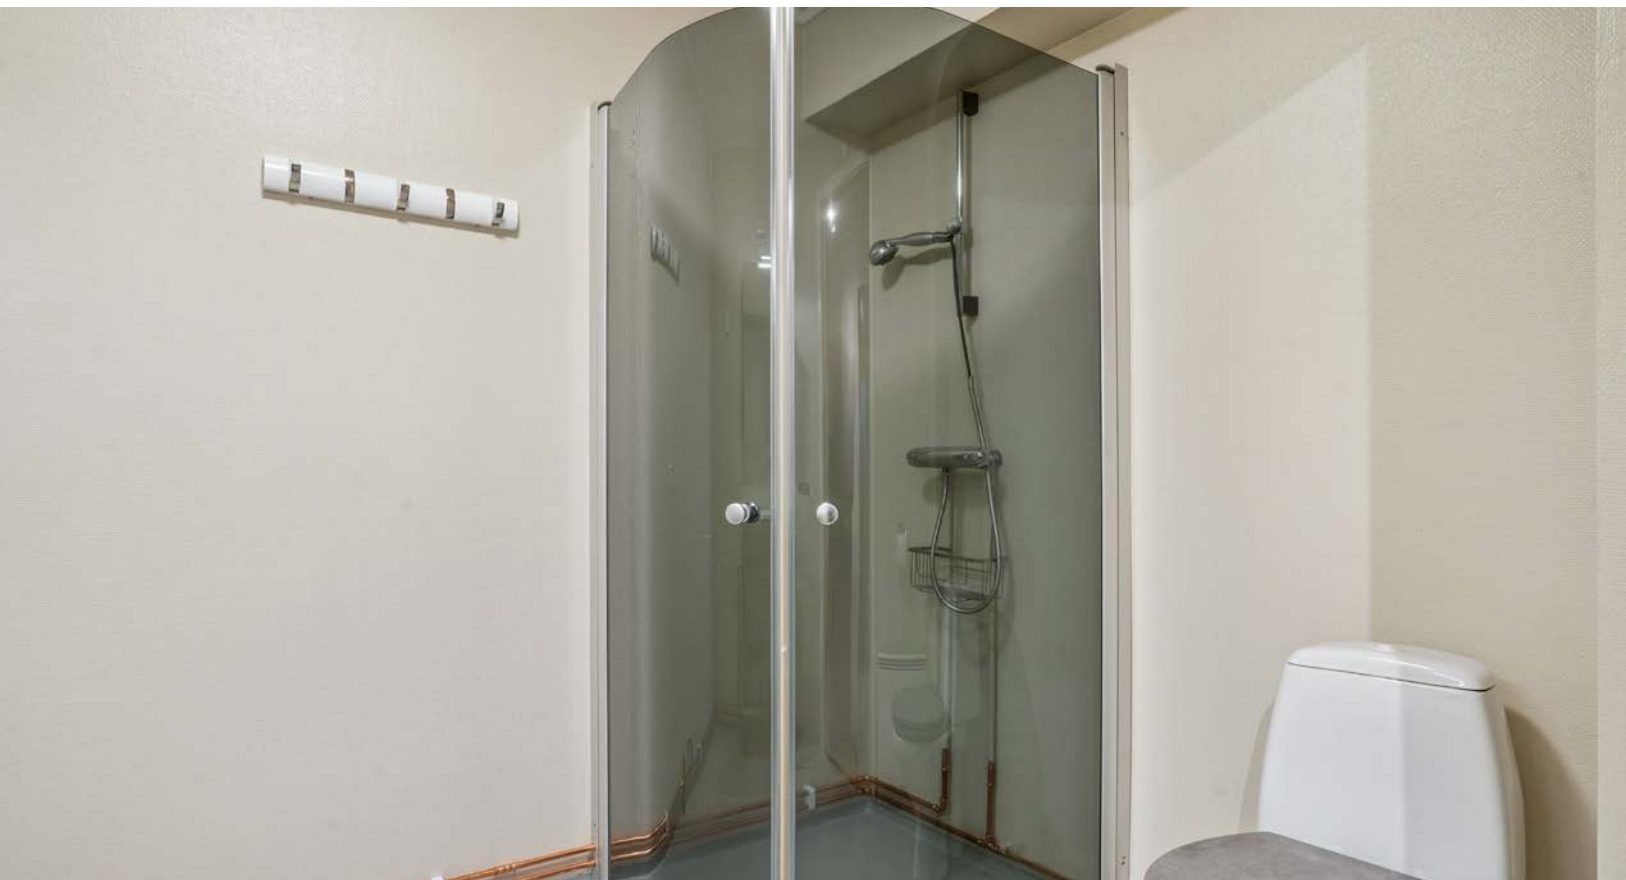
På badet er det dusjhjørne med to glassdører, gulvstående toalett, heldekkende servant i innredning, samt opplegg for vaskemaskin.

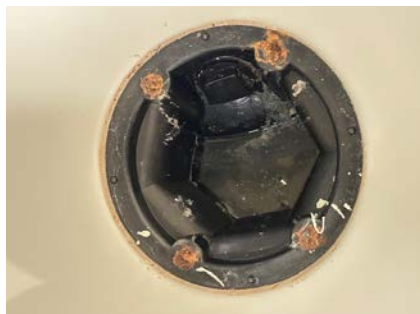
### Vurdering av avvik:

- Overvåk tilstanden jevnlig. For å få tilstandsgrad 0 eller 1 må slukløsningen skiftes ut og sannsynligvis må også membransjiktet skiftes/utbedres. Det er imidlertid vanskelig å si noe om tidspunktet for når dette er nødvendig.
