# Tilstandsrapport - NS 3600

## Stølevarden 79

### 4887 Grimstad

Gnr: 74 Bnr: 205 Snr: 3

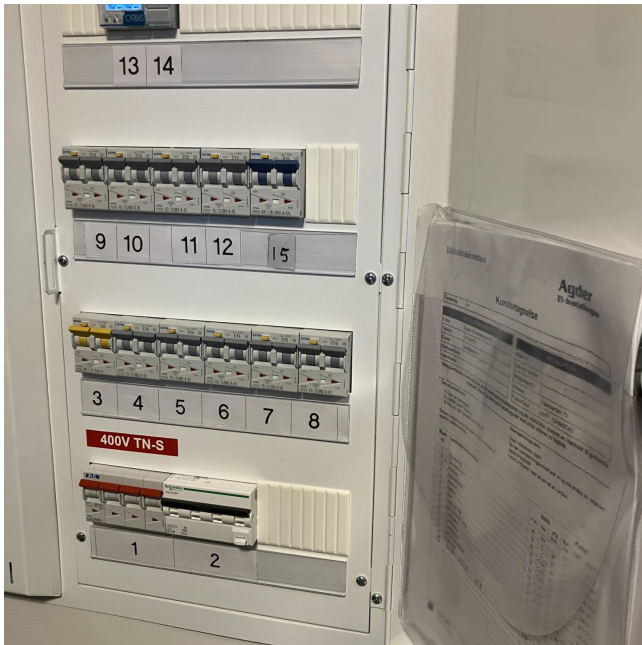
Sikringsskap montert i utvendig bod på vegg syd.  
Hovedsikring 40 ampere, 12 kurser.

Sikringsskap.

| NR | Sjekkpunkt | Svar | Kommentar |
|---|---|---|---|
| 12 | Foreta en vurdering basert på den visuelle kontrollen som er utført, anleggets alder, anleggets allmenne tilstand og fare for liv og helse. Bør det elektriske anlegget ha en utvidet el-kontroll? Dersom ja, noter det i rapporten. | Ja | Anbefaler en kontroll av EL. anlegget hvert 5 år. |
