Nordgjerdet 1, 7332 LØKKEN VERK

**Løkken: Innholdsrik enebolig med stor eiertomt. Gangavstand til sentrum.**

# Velkommen til Nordgjerdet 1!

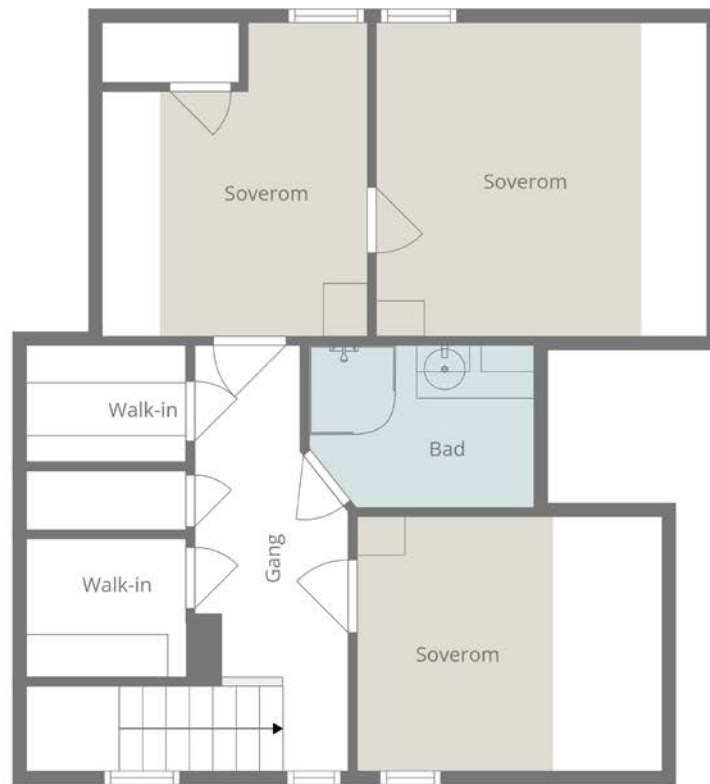
Plantegningen er en ikke målbar illustrasjon og avvik kan forekomme.

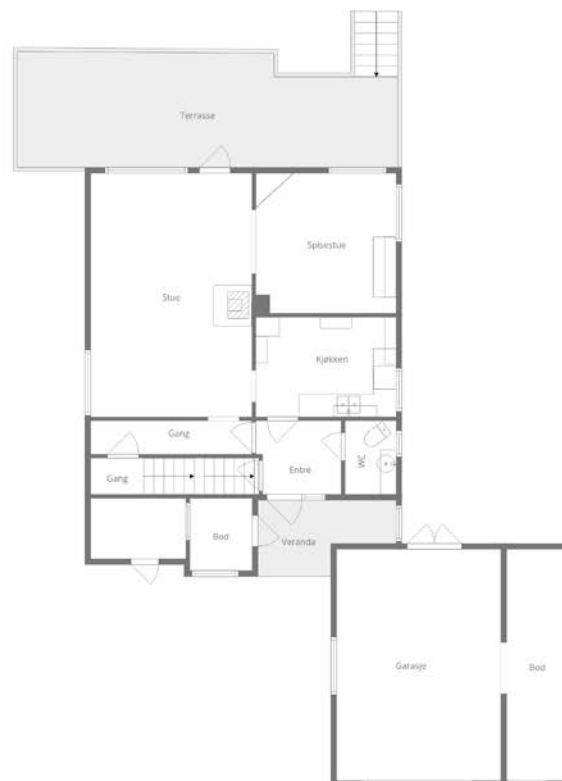
Plantegningen er en ikke målbar illustrasjon og avvik kan forekomme.

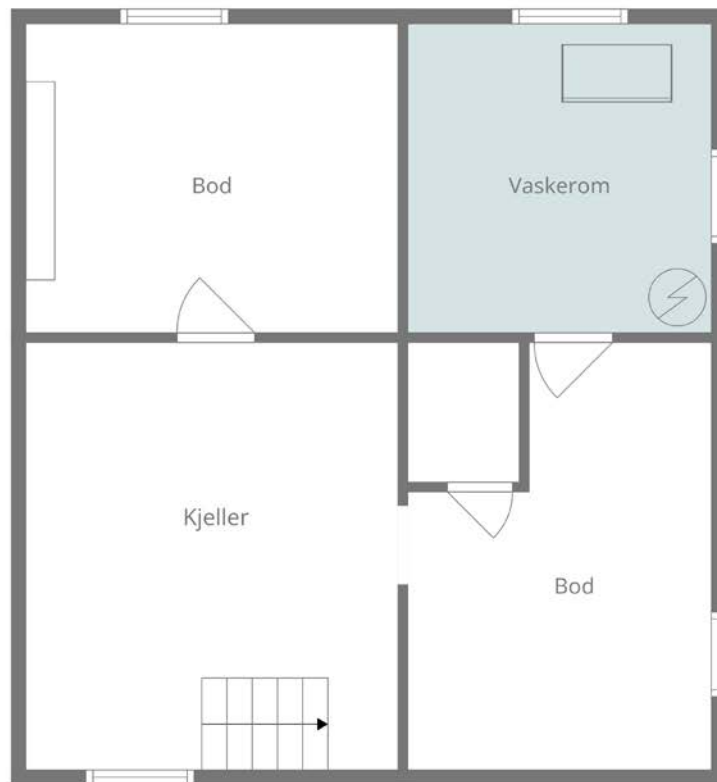
Plantegningen er en ikke målbar illustrasjon og avvik kan forekomme.

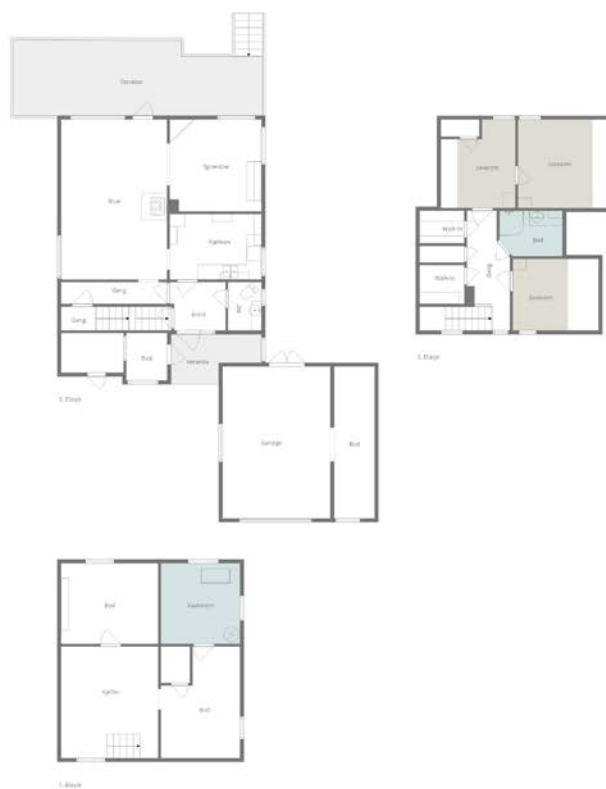
Plantegningen er en ikke målbar illustrasjon og avvik kan forekomme.

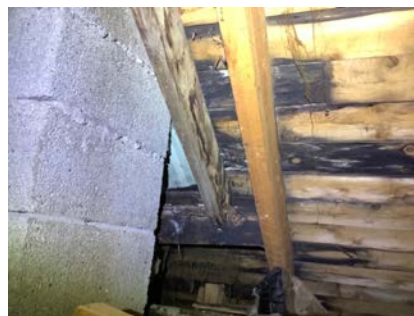
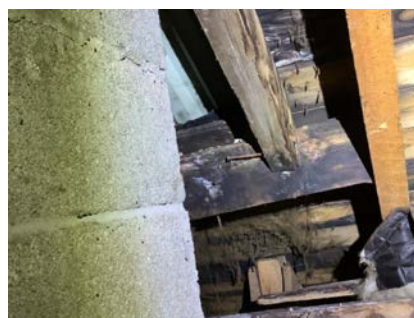
#### Vurdering av avvik:

- Det er begrenset/dårlig ventilering av takkonstruksjonen.
- Det er påvist fuktskjolder/skader i takkonstruksjonen.
- Det er avvik:

- Tiltak:

Ingen strakstiltak, men ved skifte av taktekking bør undertak oppgraderes.

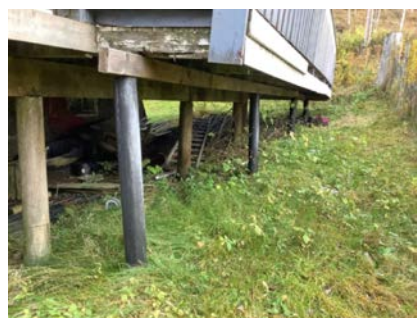
## ! TG 3 Balkonger, terrasser og rom under balkonger

Terrasse av trevirke, anlagt på pilarer

## Vurdering av avvik:

- Påviste skader må utbedres.

Kostnadsestimat: 20 000 - 100 000

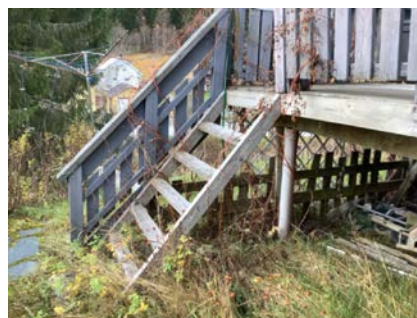
## ! TG 3 Utvendige trapper

Tretrapp til terrasse

## Vurdering av avvik:

- Rekkverk må monteres for å lukke avviket.

Kostnadsestimat: Under 20 000

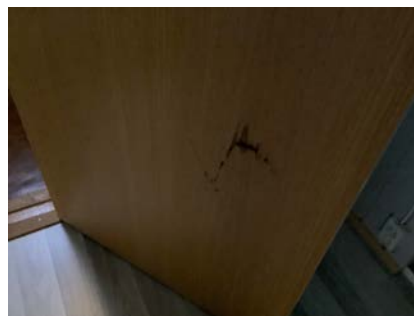
#### Vurdering av avvik:

- Enkelte av innvendige dører har betydelige skader

- Det er påregnelig med utskiftning av flere innvendige dører.

Kostnadsestimat: Under 20 000

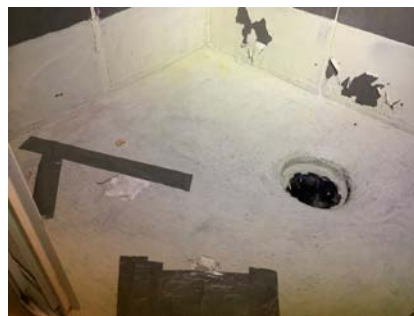
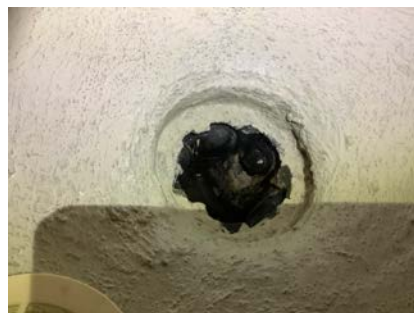
### 2. ETASJE > BAD

#### Vurdering av avvik:

- Våtrommet må totalrenoveres. Alle forhold med tettesjikt, våtsone, sluk m.m. må dokumenteres.
- Andre tiltak:
  - Manglende oppgradering av våtrommet medfører høy risiko for at konstruksjonene ikke vil tåle vanlig bruk av vann eller lekkasjer. Dette kan føre til fuktskader på tilstøtende konstruksjoner.

Det anbefales å montere dusjkabinett i påvente av at badet blir oppgradert.

Kostnadsestimat: 200 000 - 500 000

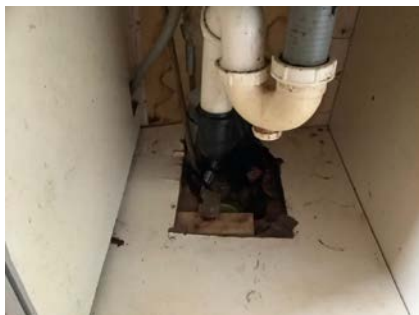
### Vurdering av avvik:

- Det er påvist at overflater/kjøkkeninnredning har omfattende skader.

- Det må foretas full utskiftning av overflater/innredning.

Kostnadsestimat: 200 000 - 500 000
