Nordgjerdet 1, 7332 LØKKEN VERK

Løkken: Innholdsrik enebolig med stor eiertomt. Gangavstand til sentrum.

Tilstandsrapport

ENEBOLIG

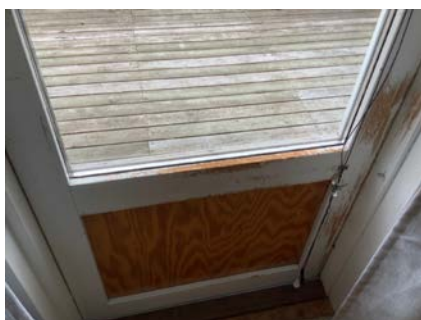
1 TG 3 Balkonger, terrasser og rom under balkonger

Terrasse av trevirke, anlagt på pilarer

Vurdering av avvik:

- Påviste skader må utbedres.

Kostnadsestimat: 20 000 - 100 000

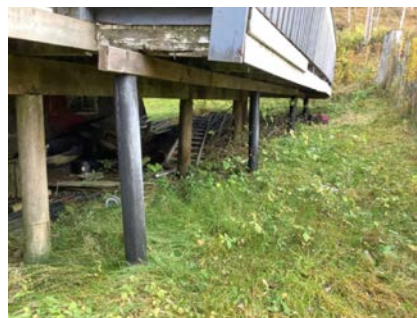
1 TG 3 Utvendige trapper

Tretrapp til terrasse

Vurdering av avvik:

- Rekkverk må monteres for å lukke avviket.

Kostnadsestimat: Under 20 000

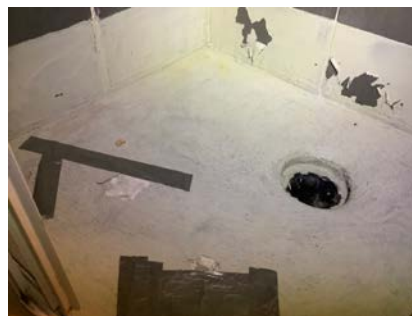
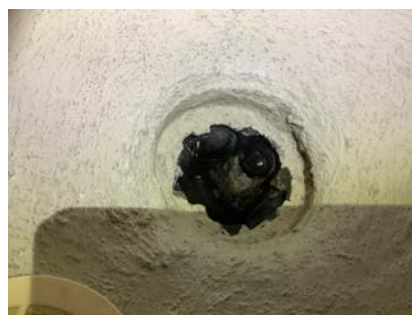
2. ETASJE > BAD

Vurdering av avvik:

- Det er påvist at overflater/kjøkkeninnredning har omfattende skader.

- Det må foretas full utskiftning av overflater/innredning.

Kostnadsestimat: 200 000 - 500 000

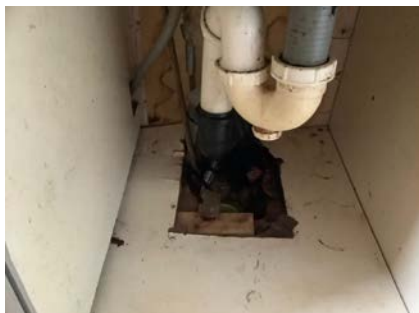
1. ETASJE > TOALETROM

Vurdering av avvik:

- Toalettrom har kun naturlig avtrekk fra rommet, NS 3600 krever mekanisk avtrekk for å kunne gi TG 0/1.
- Det er avvik:
