**Moss - Rosenvinge - Lys og  
moderne 3 roms selveierleilighet i  
andre etasje med garasje, heis og  
veranda**

# Tilstandsrapport

Befaringsdato: 09.03.2026

Autorisert foretak: Frosterød Takst AS

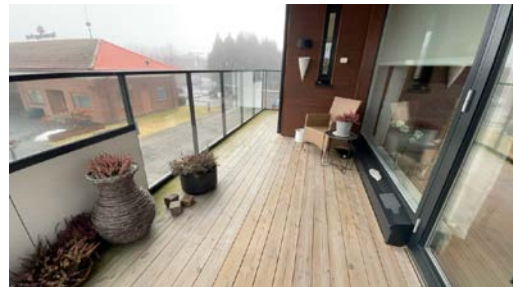
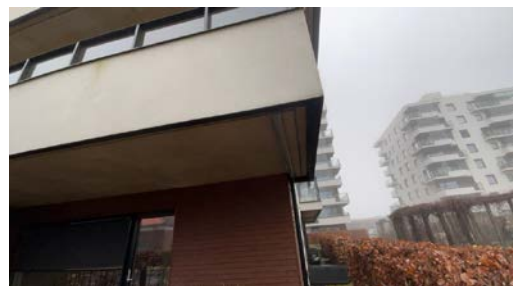
Det er avvik:  
Avrenning på betongdekke er uten inspeksjonsmulighet og har ingen mulighet for vedlikehold uten demontering.

Område under tregulv er ikke tilgjengelig og det er fare for at avrenningen på et tidspunkt vil kunne bli tett. Når dette skjer vil vann renne over kanten og ned utenfor veranda. Det bør etableres løsning slik at renne under gulv kan vedlikeholdes og holdes ren.

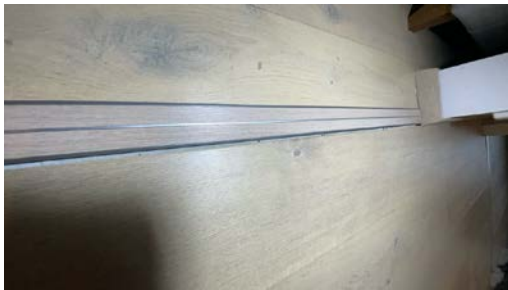
Løs list i gulv mellom entre og stue/kjøkken, sprekk i vegg ende på kjøkken yttervegg.

Normal slitasje med hull, sprekker og bruksslitasje for alder.

Glippe list gulv mellom entre og stue/kjøkken.

Utføre normalt vedlikehold med overflater om ønskelig.

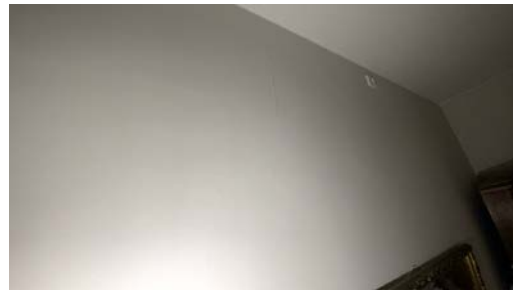
Sprekker kommet normalt som et resultat av en setning som ofte kommer de første årene etter byggeår. Det er opplyst at det er kjent at det har vært noe utfordringer med dette. Det er ikke kjent om sprekken er stabil, utbedringer kan utføres men det er en risiko for at dette vil kunne oppstå igjen.

Sprekk i vegg kjøkken

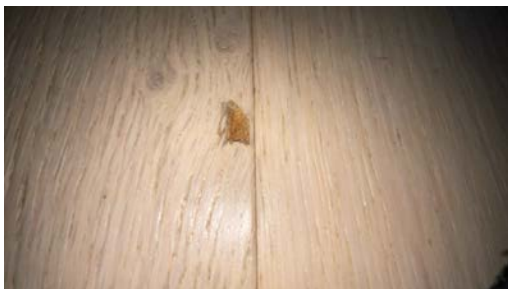
Halkk i gulv stort soverom.

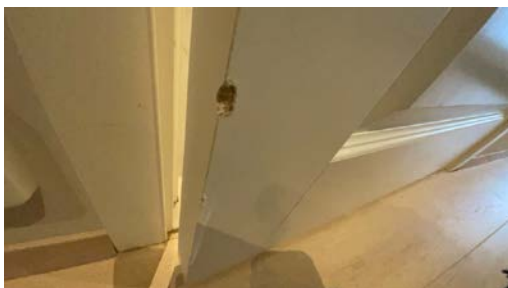
Det er skader på dørblad til baderom

Utbedring av skade utføres som utskifting av dørblad.

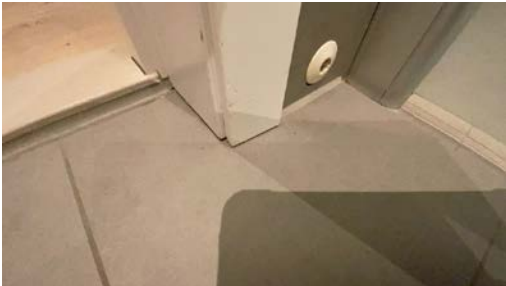
- Det er vindu/dør med ikke fuktbestandige materialer i våtsonen (ved vask, dusj, badekar, osv.), løsningen eller byggematerialet er uegnet.

Vinduer og dører som er plassert i våt sone gir fare for fukt/vann inn i konstruksjonen og fare for skader på trekonstruksjoner som er montert rundt disse åpningene.

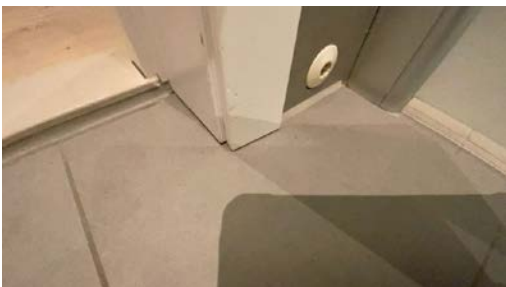
- Det er mulighet for at det kan forekomme vannlekkasje på våtrommet hvor vann ikke vil gå til sluk.
- Det er påvist avvik i fallforhold til sluk i forhold til krav i forskrift på byggetidspunktet.

Vurdering av bom på fliser. Generelt er det slik at normen om når bom på flis ansees som en reklamasjon er når flisen har bom mer en 60% og det ikke forekommer sprekker og riss i fuger. NS3600 vurderer dette ulikt. NS3600 1.2 oppgir bom som et symptom på "svikt i vedheft og dette gis TG 2. NS3600 gir ingen beskrivelser av omfang av symptomet. Vurderingen er derfor basert på funn av bom i min. 1. flis uavhengig av omfang.

Lokale utbedringer med bom på fliser, i forbindelse med et slikt arbeid kan det avdekkes skjulte mangler som sprekker i konstruksjonen eller man kan utføre arbeid som skader membran/tettesjikt.

Utføre lokal etablering med oppkant av tettesjikt ved dør min 15 mm over topp gulvflis ved dør. Konsekvens av manglende tiltak er fare for at det renner vann ut av rommet i en lekkasjesituasjon.

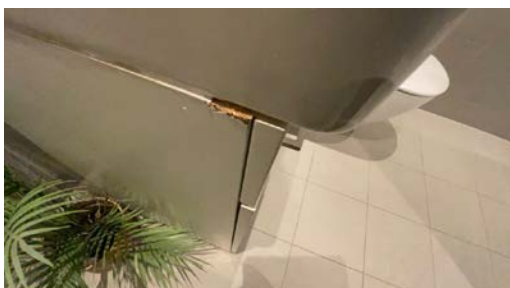
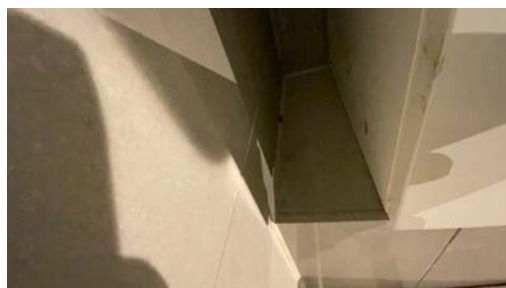
- Det er påvist skader på innredning.

Fuktskader på innredning.

- Dersom avvik ikke utbedres er det fare for videre skadeutvikling.
- Andre tiltak:

Utbedring utføres som utskiftning, tiltak kan utføres slik at utvikling kan begrenses.

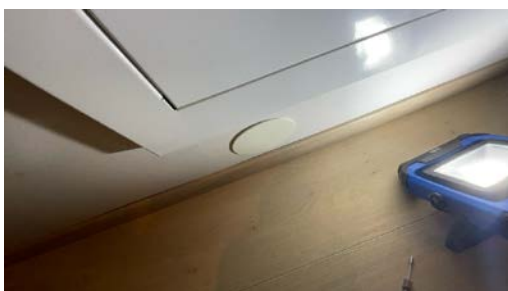
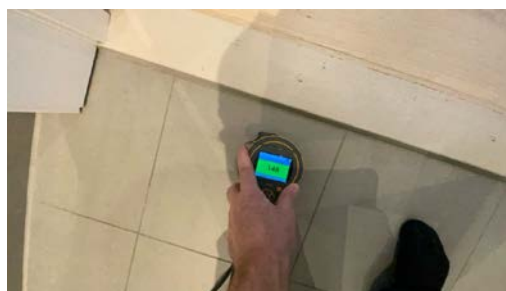
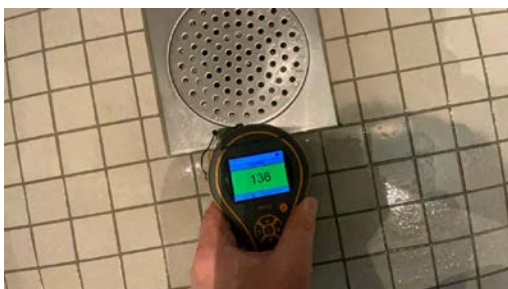
Det er ikke mulig å utføre fuktmålinger i svill da det er benyttet stålprofiler i vegger.

Det er utført søk med fuktindikator type Protimeter MMS 3 som ikke viser høyere verdier i deler av gulv og inn mot sluk en referansenivået for rommet.

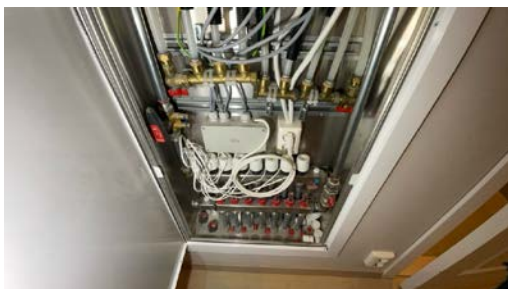
Det er avvik:  
Kurser er ikke merket.

Det bør utarbeides oversikt over de ulike kursene.

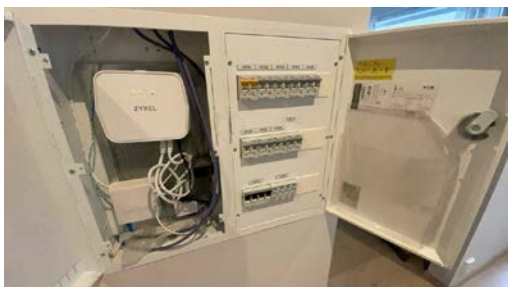
El anlegg i vannskap har en uheldig plassering. El-punkt burde vært plassert øverst i skap slik at det var mindre utsatt i en lekkasjesituasjon.
