**Salgsobjekt:** Enebolig  
**Eierform:** Eiet  
**Byggeår:** 2013  
**BRA-i/BRA Total** 170/170 kvm  
**Tomtstr.:** 347 m<sup>2</sup>  
**Soverom:** 3  
**Antall rom:** 5  
**Gnr./bnr.** Gnr. 610, bnr. 673  
**Oppdragsnr.:** 1411250433

# Pen enebolig over 3 etg. - Barnevennlig og landlige omgivelser - Garasje - Praktikantdel

Befaringsdato: 16.10.2025

Rapportdato: 23.10.2025

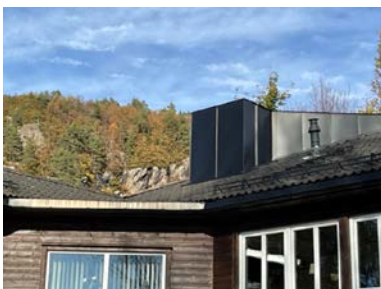
- Det er påvist skader eller avvik på selve taktekingen.

Utettheter på taket.

Kostnad er satt for nærmere undersøkelser og ikke oppretting av avviket.

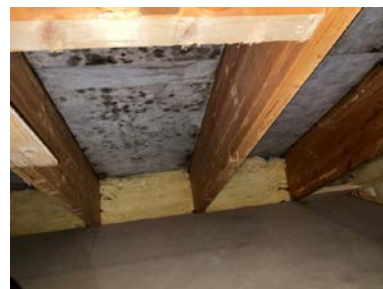
Muggvekst på undertaket.

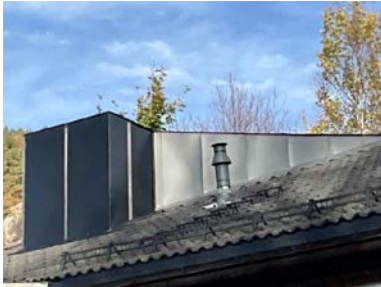
Rust på beslag.

Lokal utbedring av beslag anbefales, fare for fukt inn i bygget.

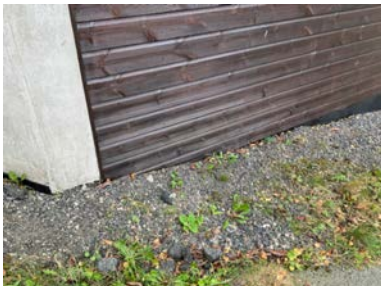
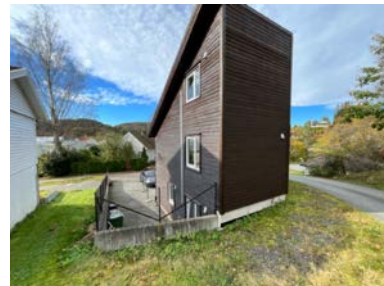
Veggene har trekonstruksjon av ukjent utførelse. Fasade/kledning har liggende bordkledning.

Kledning som står nærme terrenget vil ha økt behov for maling og med fare for fukt og råte i kledningen og bakenforliggende konstruksjoner.

- Lokal utbedring bør foretas for å øke avstanden mellom terreng og bordkledning.

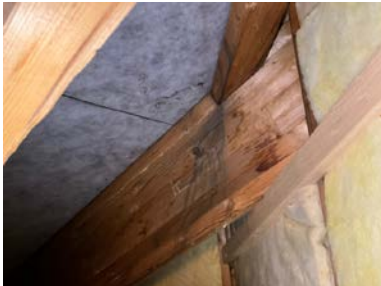
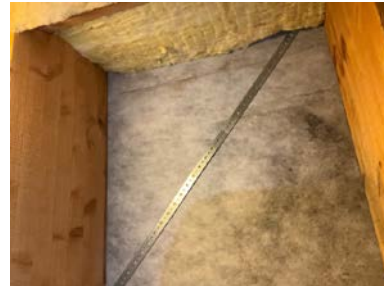
- Det er påvist fuktskjolder/skader i takkonstruksjonen.
- Undertaket er misfarget.

- Det må gjøres nærmere undersøkelser.
- Påviste skader må utbedres.

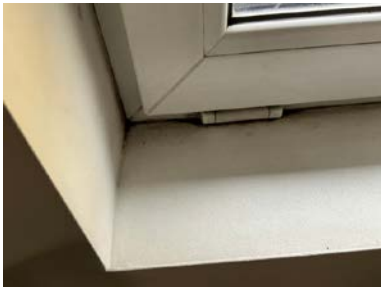
Bygningen har PVC vinduer med 2-lags glass.

Muggvekst på foringene.

Anbefaler å ta av utvendig belistning og tette på nytt rundt vinduet, avviket bør fikses før skader oppstår.

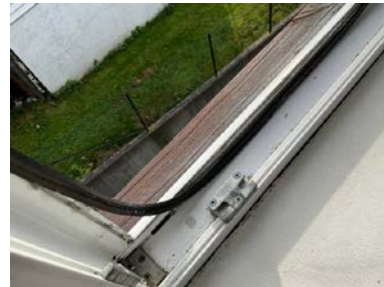
Løse pakninger.

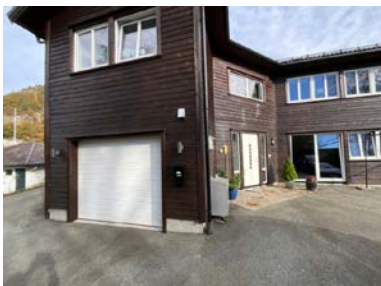
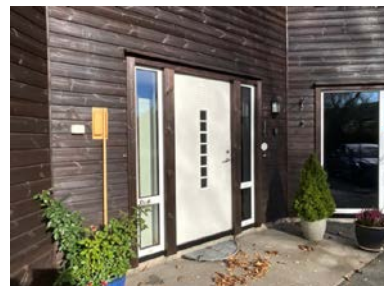
### Konsekvens/tiltak

- Dører må justeres.

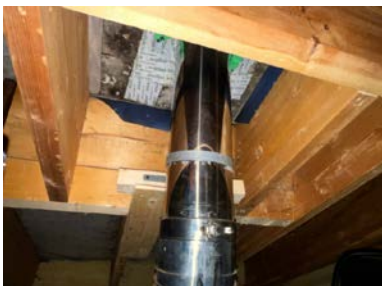
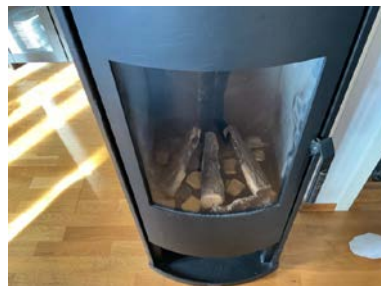
Renn merker på pipen.

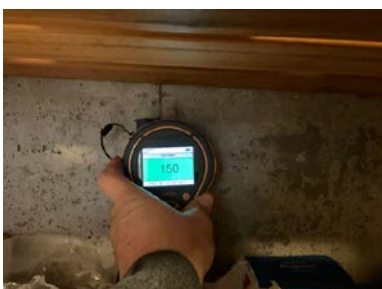
## TG 1 Rom Under Terreng

*Punktet må sees i sammenheng med 'Drenering'*

Deler av boligen ligger under terrenget. Hulltaking er foretatt uten å påvise unormale forhold. Hulltaking er foretatt på soverom. Det er også søkt etter fukt på synlige betongvegger i boden, ingen unormale funn er registrert. Fuktighet i påførte vegger under terrenget vil variere med årstidene og verdiene kan være normal fra 18 vektprosent og ned til 0. Da hulltaking gir begrenset adgang til visuell kontroll/måling av et lokalt område i påførte vegger, kan det dermed ikke med sikkerhet utelukkes at det foreligger skjulte avvik eller skader i øvrige deler av konstruksjonen.

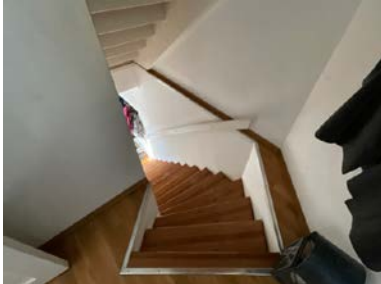
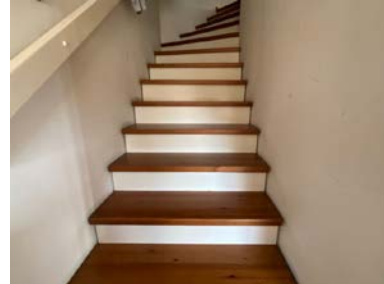
## TG 2 Innvendige trapper

Boligen har malt tretrapp.

- Håndløper må monteres på vegg for å tilfredsstille krav på byggetidspunktet.

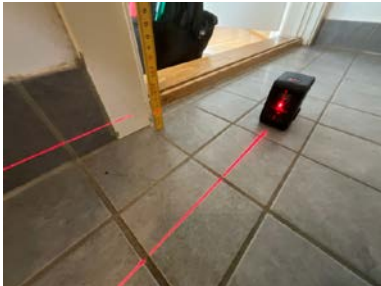
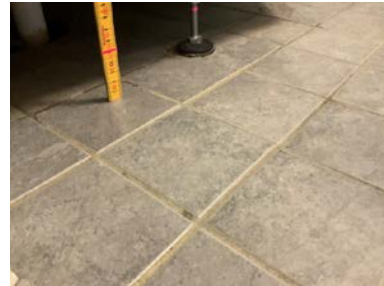
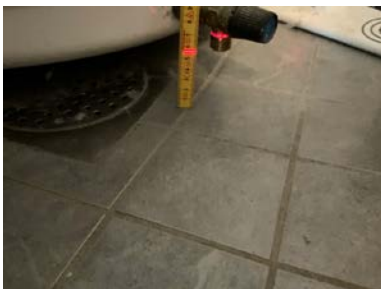
Det er flislagt gulv med elektriske varmekabler. Det er ca 25 mm. høydeforskjell fra flis ved dør til slukrist. Oppkant ved dør på 15 mm.

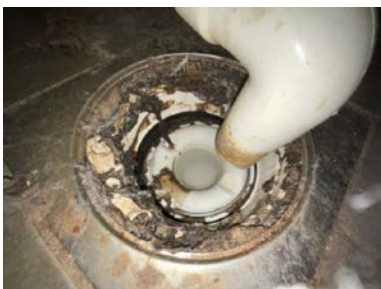
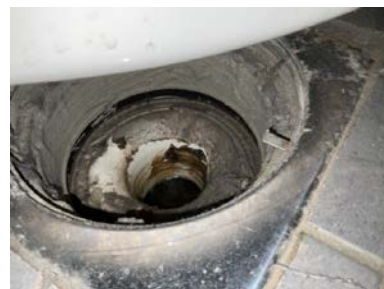
### TG 2 Sluk, membran og tettesjikt

- Det er viktig å merke seg at levetiden til en membran varierer basert på kvalitet, installasjon og bruk. Eldre membraner kan bli sprø og sprekke opp, noe som fører til at de mister sin vanntettende funksjon. Dette kan resultere i vannlekkasjer gjennom vegger og gulv og fuktskader.

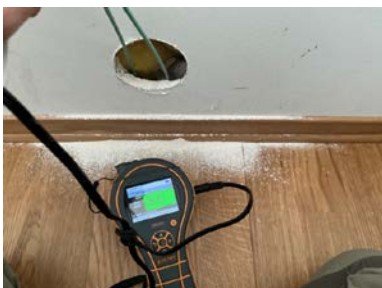
Hulltaking er foretatt uten å påvise unormale forhold. Hulltaking er foretatt i soverom. Fuktkvotemåling (vekt%) i konstruksjonen ble målt til 8. Svakt forhøyet fuktverdier skyldes generelt høyere fuktighet i bygget.

Hulltaking gir begrenset adgang til visuell kontroll/måling av et lokalt område på badet, og det kan dermed ikke med sikkerhet utelukkes at det foreligger skjulte avvik eller skader i øvrige deler av konstruksjonen.

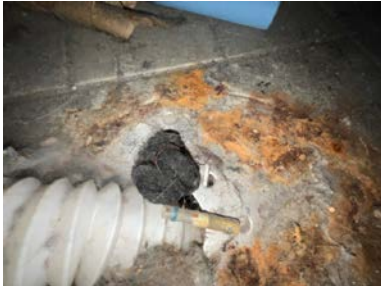
- Tilgang til sluk må bedres både for inspeksjon og rengjøring.
- Når sluket har begrenset tilgang, er det vanskelig å rengjøre sluket og å inspisere den for å oppdage skader i membranen/fuger rundt sluket, som er avgjørende for å forhindre lekkasjer.
- Det er viktig å merke seg at levetiden til en membran varierer basert på kvalitet, installasjon og bruk. Eldre membraner kan bli sprø og sprekke opp, noe som fører til at de mister sin vanntettende funksjon. Dette kan resultere i vannlekkasjer gjennom vegger og gulv og fuktskader.

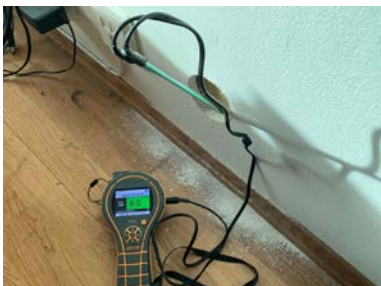
Hulltaking er foretatt uten å påvise unormale forhold. Hulltaking er foretatt ved/i stue bak våtsone for dusjen. Fuktkvotemåling (vekt%) i konstruksjonen ble målt til 6.

Hulltaking gir begrenset adgang til visuell kontroll/måling av et lokalt område på badet, og det kan dermed ikke med sikkerhet utelukkes at det foreligger skjulte avvik eller skader i øvrige deler av konstruksjonen.

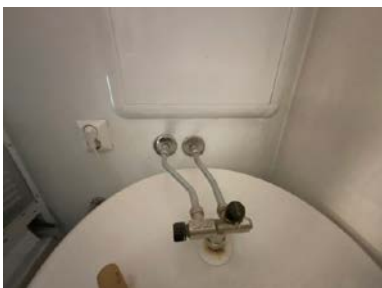
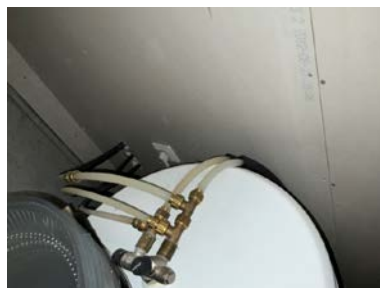
Den elektriske tilkoblingen med stikkontakt kan medføre økt fare for brannutvikling, grunnet belastningen tilkoblingen utsettes for.

Tilstandsgraden settes i tråd med krav gitt i gjeldende standard (NS3600)

- Det bør etableres tilfredsstillende el-tilkobling etter gjeldende forskrift.
- Det bør etableres tilfredsstillende avrenning eller lekkasjesikring ved varmtvannstank.

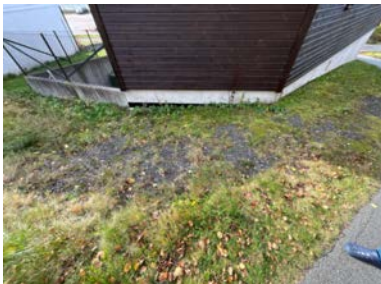
Dreneringen er fra 2013. Det er synlig utvendig fuktsikring på boligen.

Forstøtningsmurer er av betong. Enkelte mindre riss i overflatene er normalt på lange murer.

- Det bør foretas terrengjusteringer.
