**Tagtvedt-Tunet - Lys og pen 4 roms
leilighet med fin beliggenhet**

Tagtvedt-Tunet - Lys og pen 4 roms leilighet med fin beliggenhet

Befaringsdato: 05.06.2024 Rapportdato: 12.06.2024 Oppdragsnr.: 19959-1989 Referansenummer: EH8301

Autorisert foretak: Contaxt AS Sertifisert Takstingeniør: Petter Christiansen

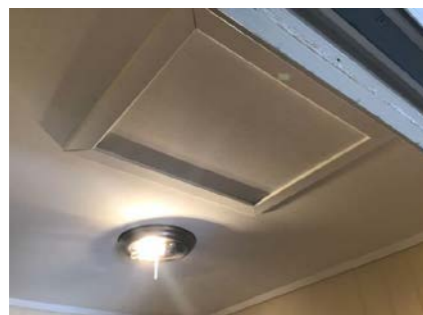
TG 11 Takkonstruksjon/Loft

Takkonstruksjon fra byggeår. Tilkomst til loft fra luke i omkleddingsrom. Det ble ikke utført noe besiktigelse av loft pga. manglende tilkomst.

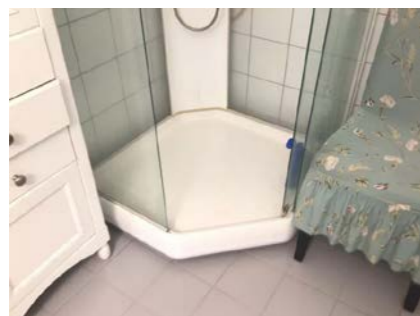
2 ETASJE > BAD/VASKEROM

Det ble foretatt hulltaking i omkleddingsrom. Ikke påvist eller observert tegn til fukt i hullet. Det ble ikke observert tegn til fukt v/bruk av fuktmåler i rommet.
