Carl Sibberns vei 5B, 1598 MOSS

**Andelsleilighet på Carl Sibbern  
med 2 soverom, romslig stue og  
kjøkken, vestvendt innglasset  
terrasse med utsikt.**

| Tilstandsrapport ..... | 42 |

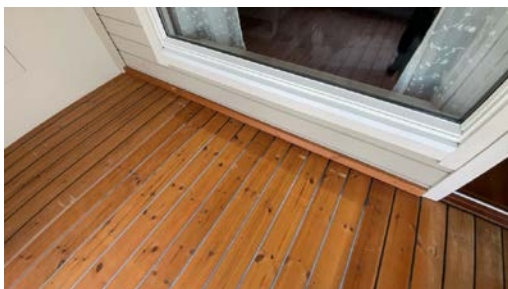
Veggene har bindingsverkskonstruksjon fra byggeår. Fasade/kledning har liggende bordkledning.

Det er ikke mulig å kontrollere lufting på denne konstruksjonen.

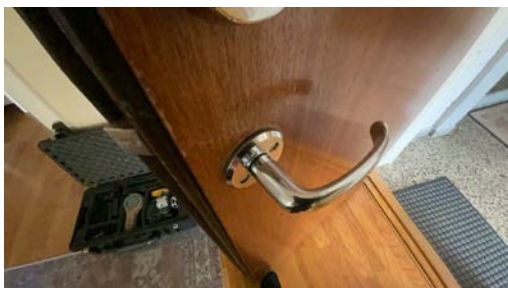
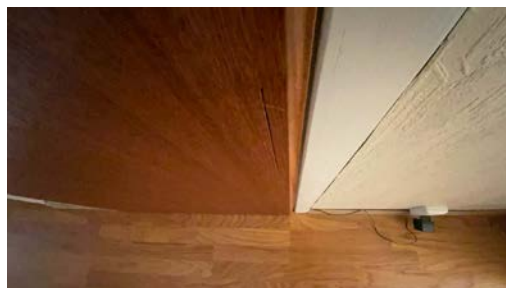
## TG 2 Balkonger, terrasser og rom under balkonger

Innebygget terrasse mot vest med tregulv. Rakkverk i metall.

Utføre vedlikehold av gulv.

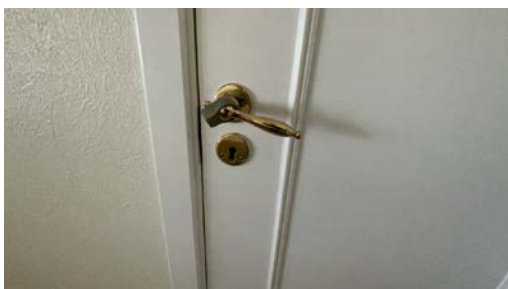
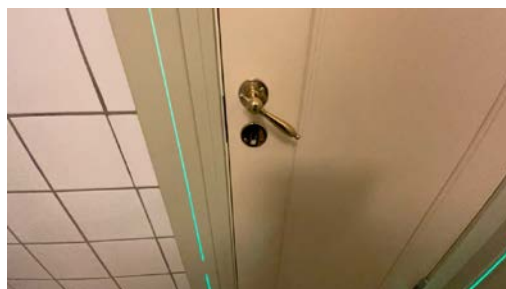
Bytte låsekasser og håndtak. Forholdet vil utvikle seg videre.

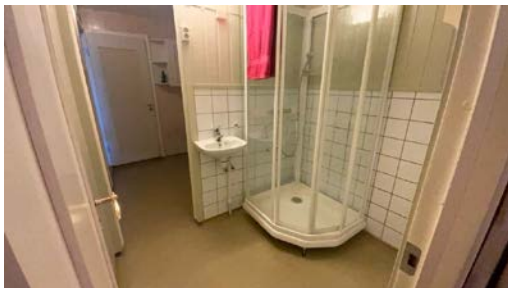
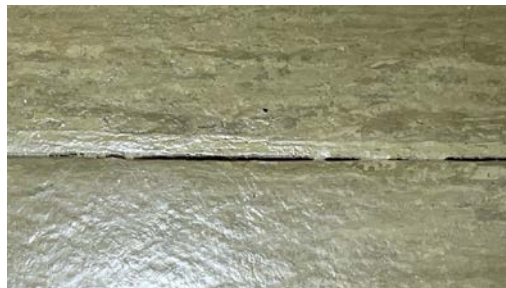
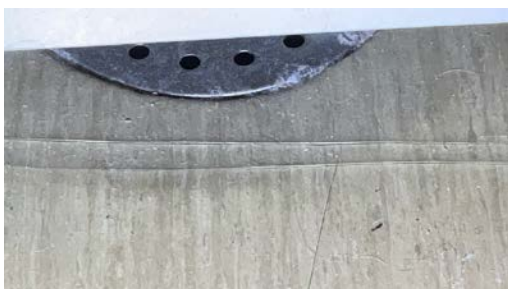
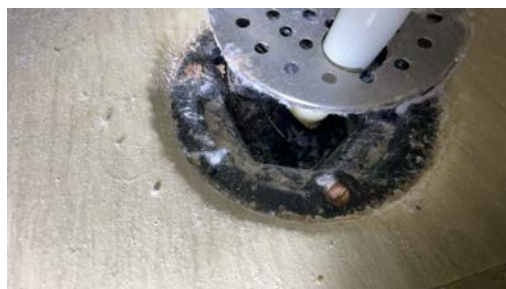
Alder indikerer at normal forventet brukstid er passert, lekkasje med påfølgende skader kan plutselig oppstå. Det må forventes at påkostninger/utskiftninger skal utføres innen kort tid, men det er vanskelig å mene noe om når dette blir påkrevet. Risikoen med å utsette denne type oppgradering er at andre deler av bygningsmassen vil kunne bli påført unødvendige skader som følge av en følgeskade i utett baderom.

**Kostnadsestimat: Over 300 000**

Vurdering av avvik: Våtrommet må oppgraderes for å tåle normal bruk etter dagens krav. Det er løs tapet på vegg bak vaskemaskin. Synlige sprekker i skjøt belegg mellom rom, skader/sprekker på belegg inn mot sluk. Det er montert plastsluk, i sluk er det synlig rustangrep på skruer til klemring. Ventilasjon har liten effekt i rommet ved dusj. Det er utført søk med fukt indikator type Protimeter MMS 3 med høyere verdier inn mot sluk en referansenivået for gulvet. Det er utett løsning rundt vannrør ved servant i rom med vaskemaskin

Alder indikerer at normal forventet brukstid er passert, lekkasje med påfølgende skader kan plutselig oppstå. Det må forventes at påkostninger/utskiftninger skal utføres innen kort tid, men det er vanskelig å mene noe om når dette blir påkrevet. Risikoen med å utsette denne type oppgradering er at andre deler av bygningsmassen vil kunne bli påført unødvendige skader som følge av en følgeskade i utett badetrom. Kostnadsestimat : Over 300 000

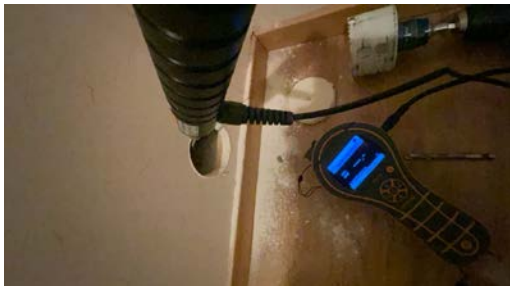
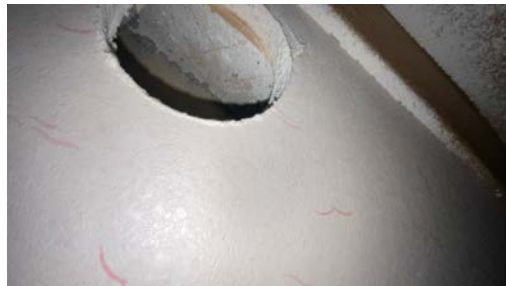
## KJØKKEN

### 1. ETASJE > KJØKKEN

#### Konsekvens/tiltak

- Overflater må utbedres eller skiftes.

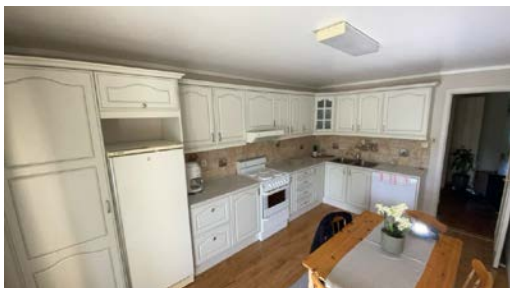
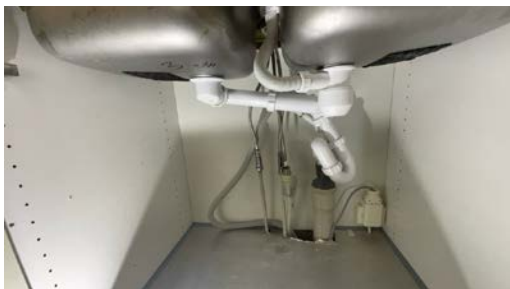
Vurdering av avvik: Det er kun kullfilterventilator på kjøkkenet og heller ikke andre forserte/mekaniske avtrekksløsninger fra kokesonen.

- Om mulig bør det etableres mekanisk/forsert avtrekk ut fra kokesonen.

Det kan være at borettslag/sameie har egne vedtekter som hindrer montering av mekanisk avtrekk fra rommet, anbefalt tiltak må derfor avklares nærmere med styret i borettslag/sameie før det eventuelt kan gjennomføres.

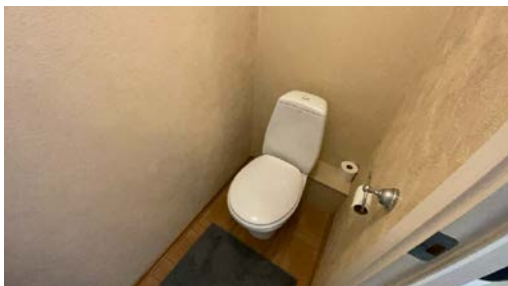
Vurdering av avvik: Mer enn halvparten av forventet brukstid er passert på innvendige vannledninger.

### TG 2 Vannledninger

- Det er ikke behov for utbedringstiltak siden anlegget fungerer i dag, men ut ifra alder kan skader plutselig oppstå på eldre anlegg.
- Tidspunkt for utskiftning av vannledninger nærmer seg.
- I forbindelse med oppgradering av våtrom vil det være naturlig med utskiftning av rør.

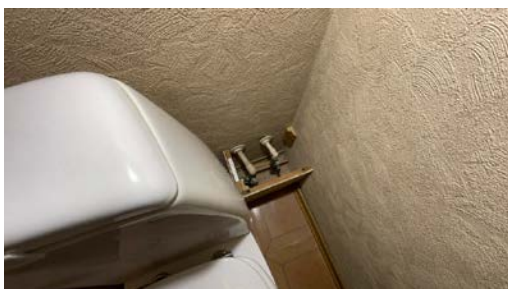
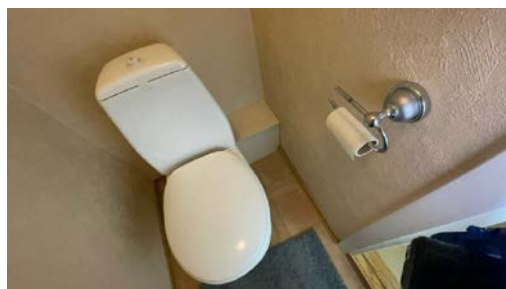
Vurdering av avvik: Mer enn halvparten av forventet brukstid er passert på innvendige avløpsledninger.

### TG 2 Avløpsrør

Det er avløpsrør er trolig av støpejern og kobber

Tiltak; Tidspunkt for utskiftning av avløpsrør nærmer seg. Det er ikke behov for utbedringstiltak siden anlegget fungerer i dag, men ut ifra alder kan skader plutselig oppstå på eldre anlegg.

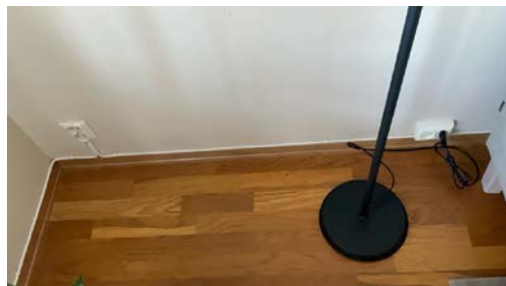
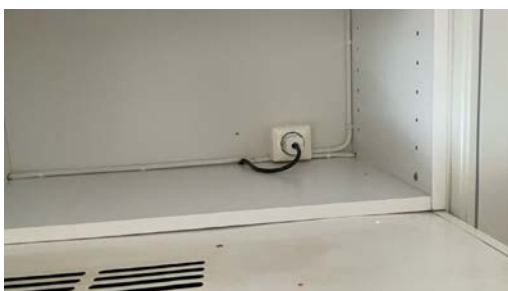
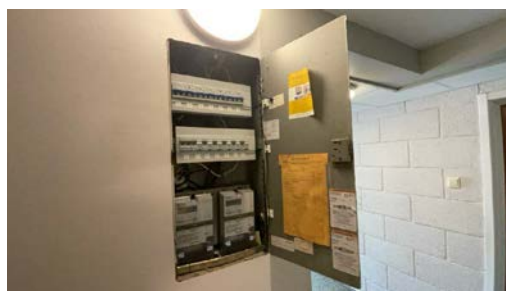
**Ja** På bakgrunn av manglende lovpålagt dokumentas i perioden 1999-2009 anbefales en utvidet kontroll av anlegget. Det bemerkes i denne sammenheng at en utvidet kontroll ikke vil kunne erstatte manglende dokumentasjon. En dokumentasjon i denne sammenheng vil være samsvarserklæring fra en registrert elektroinstallasjonsvirksomhet. En utvidet kontroll vil kunne gi svar på om anlegget har behov for påkostninger, og om dette vil gi en trygghet for brukeren.
