Mosløyfa 19, 2072 DAL

**Enebolig med sentral beliggenhet  
- 4 soverom - Dobbel garasje m/  
elbil lader - Gangavstand til  
barnehage og skole**

Befaringsdato: 04.03.2026    Rapportdato: 10.03.2026    Oppdragsnr.: 22732-1003    PropCloud ref nr: MS1052

Autorisert foretak: OBK Takst AS

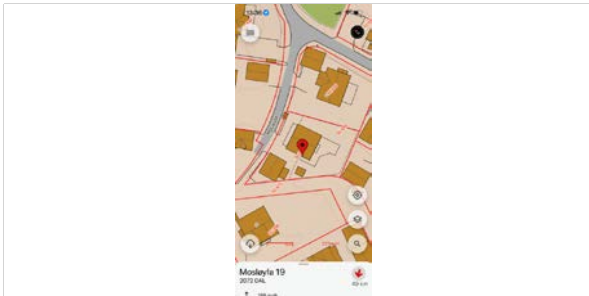
**Byggeår**  
2008

**Kommentar**  
Opplyst på befaringsdagen. Bildet viser situasjonskart av eiendommen på befaringen

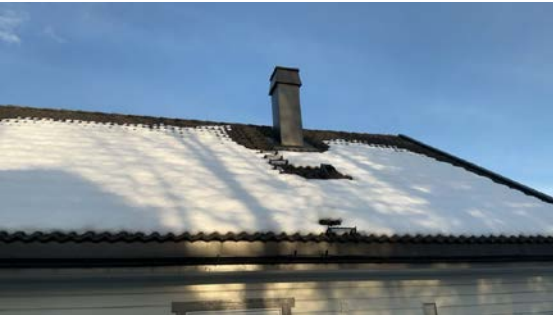
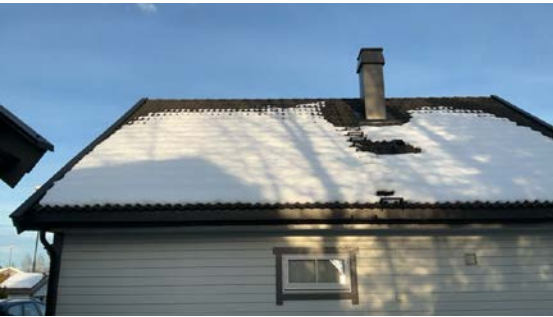
**Beskrivelse**  
Taket er tekket med betongtakstein. Tekkingen var på befaringsdagen dekket med snø, er derfor begrenset inspisert. Tekking er besiktiget fra bakkenivå og vurdert ut fra alder. Pipebeslag og andre gjennomføringer i taktekking er ikke kontrollert, dette anbefales på generell basis undersøkt. Gjennomføringer i taktekking er svake punkt og risikoen for skader er høy. Snøfangere anbefales montert på utsatte steder.

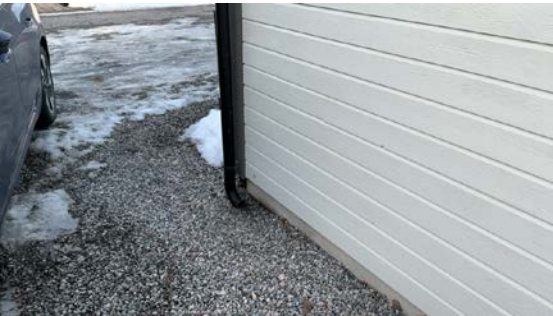
### TG 2 Nedløp og beslag

**Beskrivelse**  
Utvendige beslag, takrenner og nedløp i metall. Vindskier og toppbord i treverk.

**Vurdering av avvik:**  
• Det er ikke tilfredsstillende bortledning av vann fra taknedløp ved grunnmur.  
**Konsekvens/tiltak**  
• Det bør lages system for bortledning av vann fra taknedløp ved grunnmur.

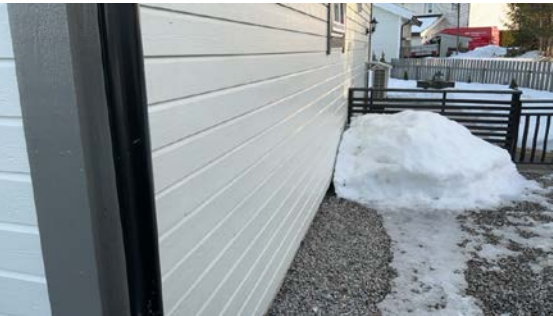
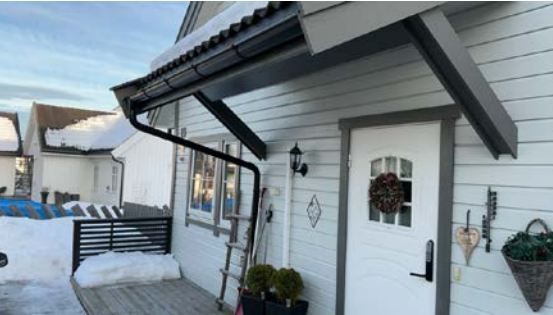
## TG 1 Veggkonstruksjon

Yttervegg i isolert bindingsverk som var normal byggeskikk på oppføringstidspunktet. Liggende utvendig trekledning.

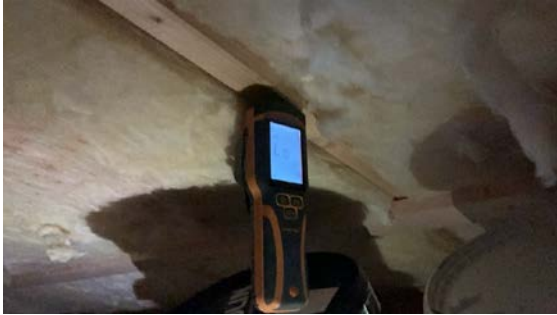
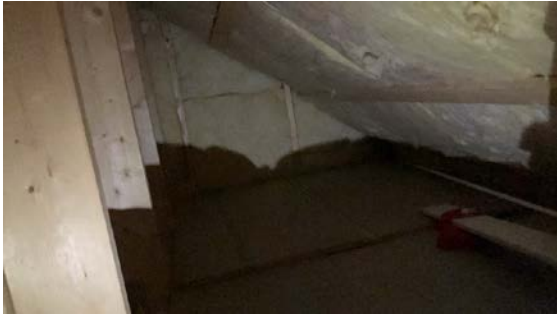
Mønet skråtak i trekonstruksjoner.  
Begrenset inspisert på grunn av tilgjengelighet. Tilgjengelige deler av takkonstruksjonene er inspisert fra luke. Ved enkle fuktmålinger registrerte jeg ikke verdier for skadelig fukt.

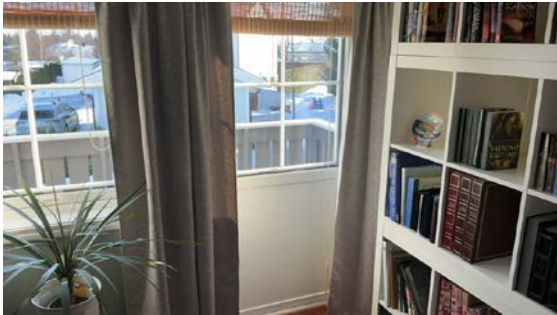
## TG 1 Vinduer

Trevinduer med 2-lags energiglass.  
Besiktiget fra bakkenivå og innvendige rom. Det ble ikke observert eller opplyst om punkterte isolerglass. Pga. temperatur og lysforhold kan dette være vanskelig å oppdage. Alder på vinduer tilsier at punktering kan forekomme selv om det ikke ble avdekket ved befaringen.

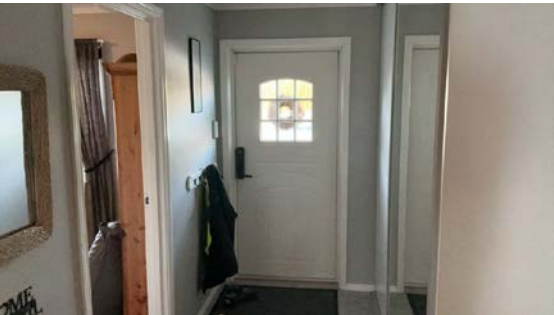
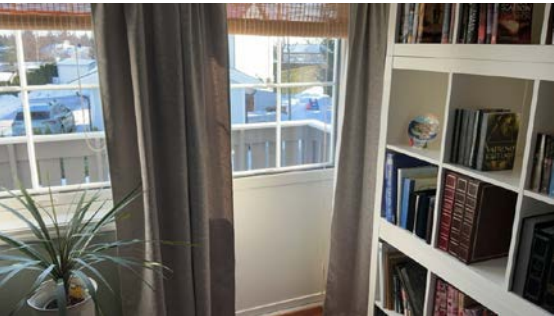
Ytterdører og terrassedører er malte tredører med 2-lags isolerglassfelt. Dørene vurderes å ha normal bruksslitasje i henhold til alder og bruk. Det er ikke registrert vesentlige skader.

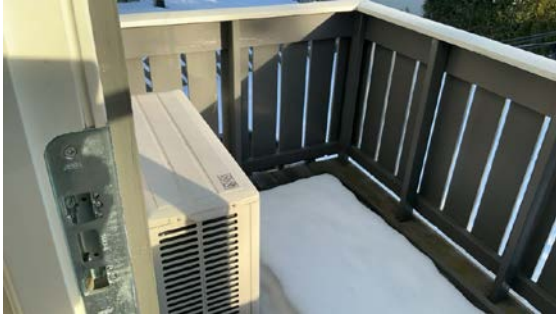
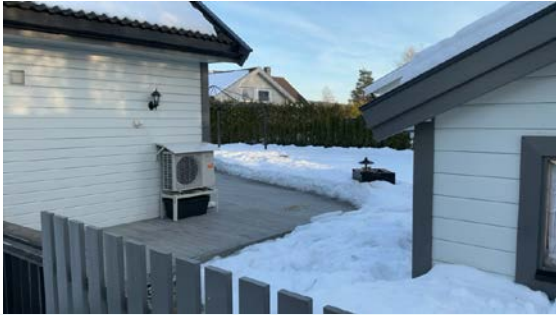
## TG 1 Balkonger, terrasser og rom under balkonger

Balkong: Utført i trekonstruksjoner.  
Terasse/platting: Utført i trekonstruksjoner.  
Terrasser/balkonger som står under åpen himmel vil alltid ha vedlikeholdsbehov, dette må påregnes.

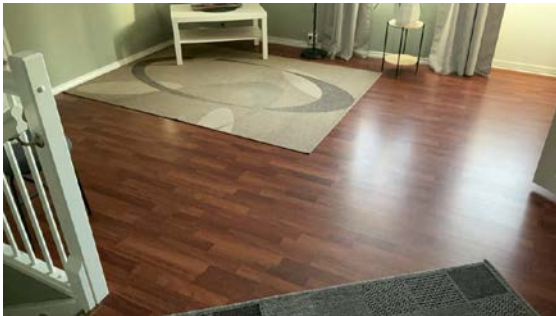
Vegg: Malte glatte flater. Tapet.  
Himling: Himlingsplater.  
Gulv: Laminat. Fliser. Varme i alle gulv bortsett fra soverom.  
Det er normalt at overflater kan være/er utsatt for slitasje. Det kan derfor være enkelte skader/slitasjer som betraktes som mindre overflateskader. Slike skader blir derfor ikke spesifisert, vurdert eller bemerket.

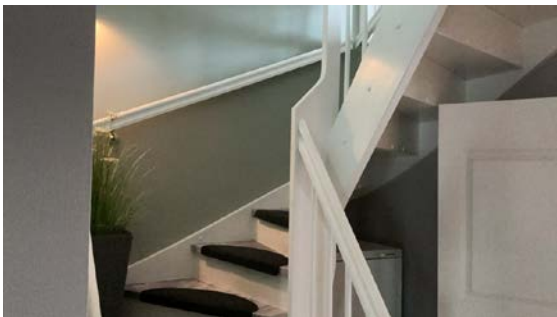
### TG 1 Innvendige trapper

Innvendige trapper mellom etasjer er utført i trekonstruksjoner.

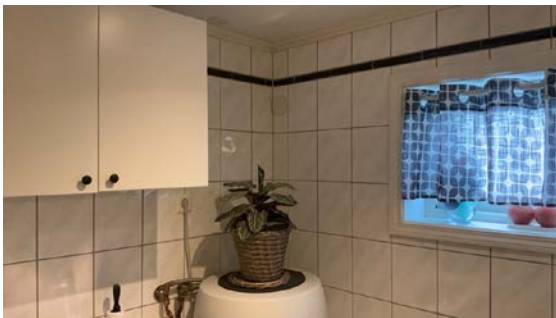
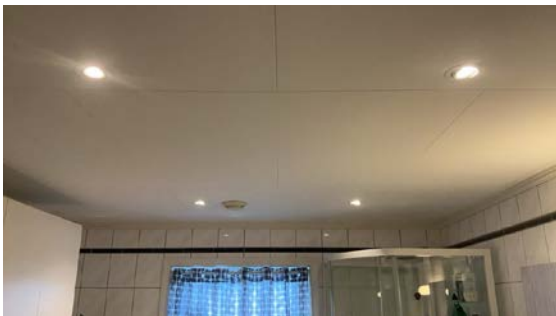
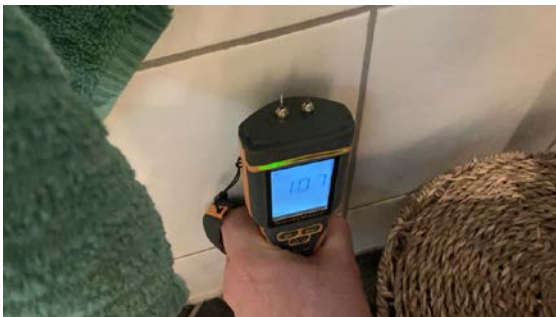
Vegg: Fliser.  
Himling: Himlingsplater. Ved enkle fuktsøk registrerte bygningssakkyndig ingen unormale verdier.

Slitasje på fuger er registrert. Det dusjes i dusjkabinett/badekar og det er derfor liten belastning på konstruksjonene da bruk av dusjkabinett/badekar hindrer i stor grad direkte vannsprut på veggene/gulv. Det gjøres likevel oppmerksom på at krav til membran likevel er tilstede i områdene som defineres som "våtsone", og skal tåle påkjenning av vann/fukt.

Det er ikke behov for utbedringstiltak siden våtrommet fungerer i dag, men ut ifra alder kan skader plutselig oppstå på eldre våtrom. Fornying/oppgradering av rommet bør etterhvert påregnes selv om rommet kan ha mange bruksår igjen. Dette er avhengig av bruk.

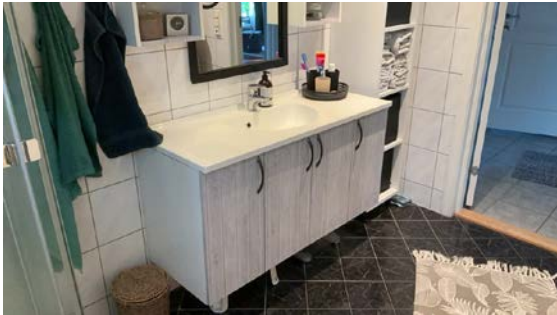
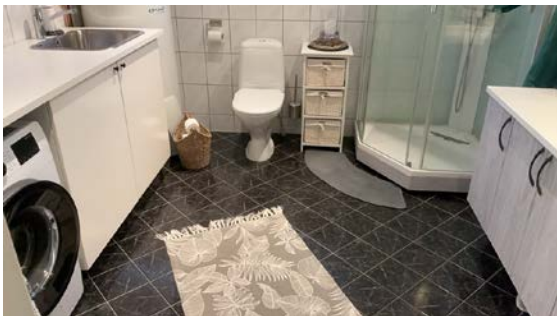
### TG 2 Overflater Gulv

Gulv: Fliser, med varme. Det er målt ca 16mm høydeforskjell på gulv fra dørterskel til topp slukrist. Ved enkle fuktsøk ble det ikke registrert unormale verdier. Overflater under dusjkabinett er begrenset innsisert på grunn av tilgjengelighet. Fallforhold er ikke kontrollert under dusjkabinett pga manglende adkomst for måling.

- Det er påvist at høydeforskjell fra topp slukrist til gulv/synlig topp membran ved dørterskel er mindre enn 25 mm.
- Det er avvik:

Gulvet er tilnærmet flatt. Det er lokalt fall til et sluk. Fall er ikke tilfredsstillende, men badet fungerer med dette avviket. Rommet har mer enn halvparten av forventet brukstid oppnådd. Rommet må brukes med forsiktighet og det må følges med på konstruksjonene da risikoen for skader er stor.

Siden våtrommet fungerer i dag er det ikke behov for strakstiltak. Men ut fra alder kan plutselig skader oppstå, det anbefales å følge med og bruke rommet med forsiktighet.

- Overvåk tilstanden jevnlig. For å få tilstandsgrad 0 eller 1 må slukløsningen skiftes ut og sannsynligvis må også membransjiktet skiftes/utbedres. Det er imidlertid vanskelig å si noe om tidspunktet for når dette er nødvendig.

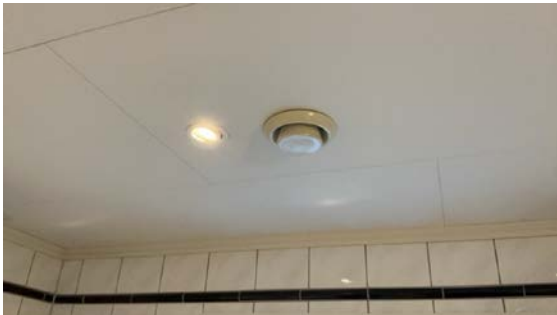
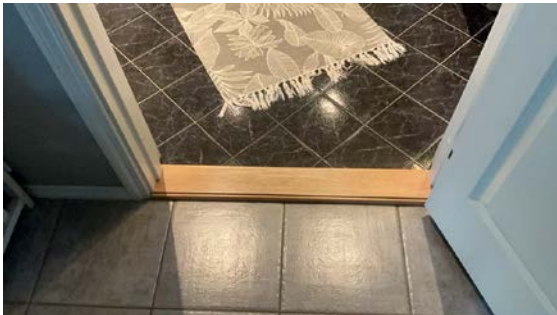
### TG 1 Ventilasjon

Mekanisk avtrekk, ventil i himling. Tilluft i dør.

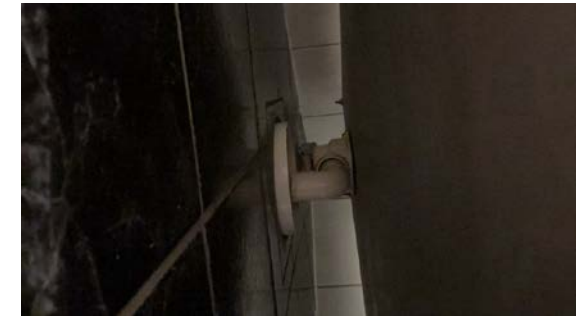
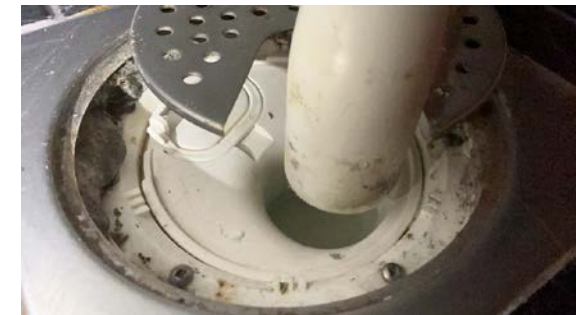
### TG 1 Sanitærutstyr og innredning

Hulltaking er foretatt og det er ikke påvist unormale forhold.

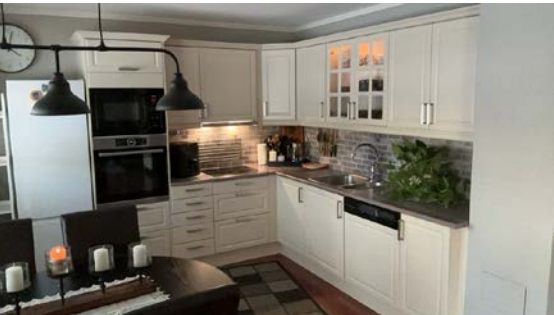
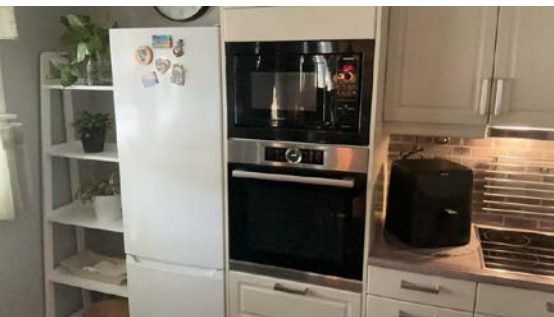
Kjøkkeninnredning med profilerte fronter. Noen overskap med glassdører. Benkeplate i laminat med nedfelt oppvaskkum i rustfritt stål med ett-greps blandebatteri. Kitchenboard mellom benk og overskap. Integrert koketopp, stekeovn, microbølgeovn og oppvaskmaskin. Avsatt plass til kjøl/frys.

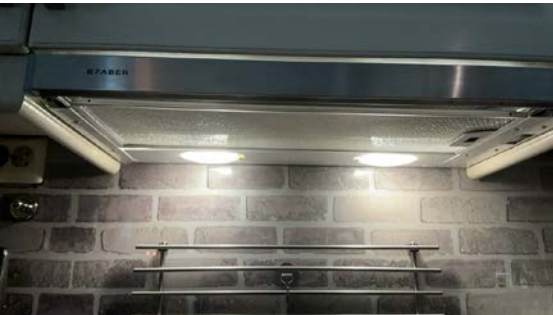
### TG 1 Avtrekk

Kjøkkenventilator med avtrekk ut er montert over kokesone. Ny 2022. Opplyst av eier.

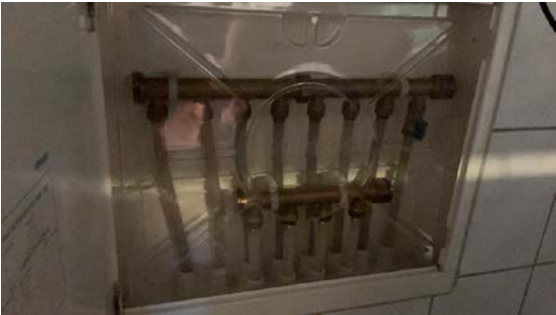
### TG 2 Vannledninger

- Overvåk tilstanden jevnlig. For å få tilstandsgrad 0 eller 1 må røranlegget skiftes ut, men tidspunktet for når dette er nødvendig er vanskelig å si noe om. Ved renovering, påse at røranlegget dokumenteres av fagperson.

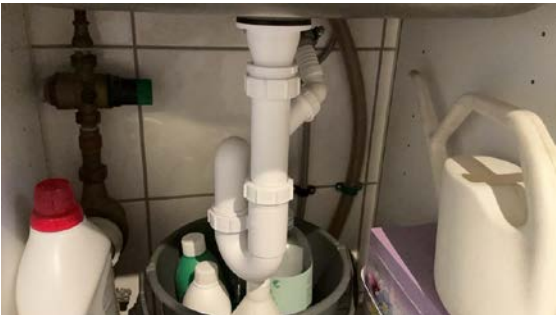
### TG 2 Avløpsrør

- Overvåk tilstanden jevnlig. For å få tilstandsgrad 0 eller 1 må røranlegget skiftes ut, men tidspunktet for når dette er nødvendig er vanskelig å si noe om. Ved renovering, påse at røranlegget dokumenteres av fagperson.

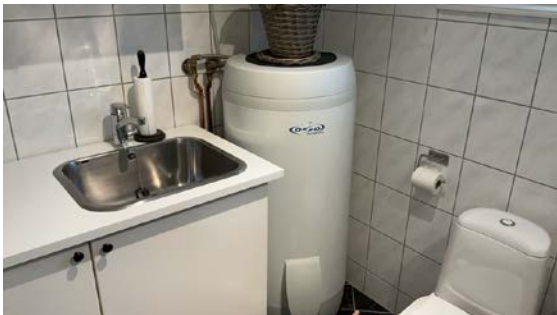
### TG 2 Ventilasjon

Ventilasjonen i boligen tilfredsstillter ikke dagens krav til klima og miljø. Boligen fungerer med dette avviket, men det bør vurderes energibesparende tiltak.
