Sjøgata 2A, 2004 LILLESTRØM

**Velholdt og innbydende 1/2-part
tomannsbolig. Lekkert kjøkken fra
2022, delikat bad fra 2025. Solrik
markterrasse. Garasje.**

| Tilstandsrapport | 43 |

Befaringsdato: 22.04.2026

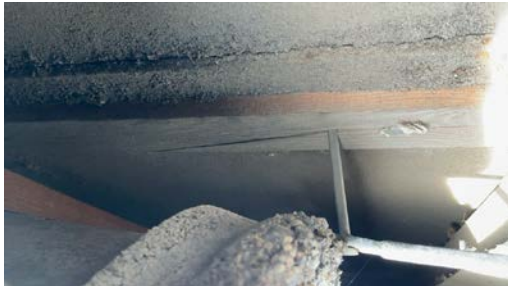
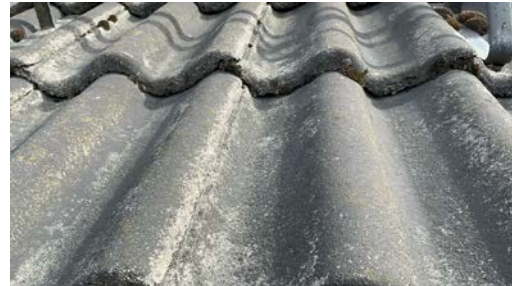
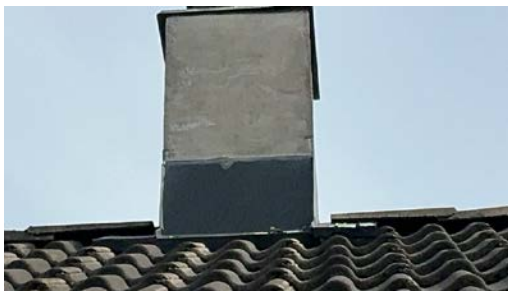
1 TG 2 Nedløp og beslag

Avvik: Det er påvist avvik i beslagløsninger. Det er synlig åpning mellom beslag og pipe og det er lagt noe plast rundt pipe for å tette.

- Det er påvist avvik i beslagløsninger.

- Avvik i beslagløsninger må utbedres.

Åpningen mellom beslag og pipe bør tettes forskriftsmessig, og plasten fjernes. Konsekvensen av mangelfull tetting er økt risiko for vanninntrenging i takkonstruksjonen, noe som kan føre til fuktskader og redusert levetid på bygningsdelene.

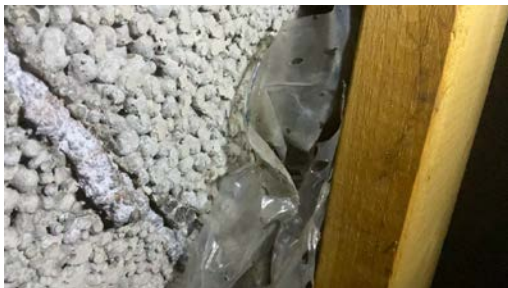
1 TG 1 Veggkonstruksjon

Avvik: Det er påvist fuktskader i veggkonstruksjonen.

- Det er påvist fuktskader i veggkonstruksjonen.

- Fuktskadede konstruksjoner må skiftes ut, og årsak til skadene utbedres.

Fuktskadede konstruksjoner bør skiftes ut, og årsaken til fuktskadene må utbedres for å hindre videre skade og redusere risiko for råte og svekkelse av konstruksjonen.

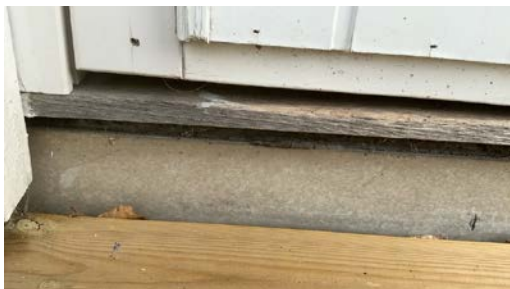
Avvik: Det er påvist avvik rundt innsetningsdetaljer.

- Det er påvist avvik rundt innsettsdetaljer.

- Det bør gjøres tiltak for å lukke avviket.

Dør bærer preg av noe manglende vedlikehold og med tanke på alder. Fagmessig tetting mellom dør og vegg må utføres. Utett overgang mellom dør og mur kan føre til unødig fukt og fuktskader.

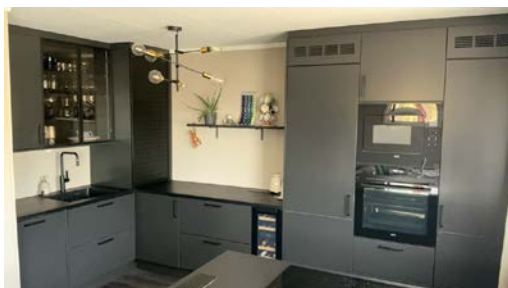
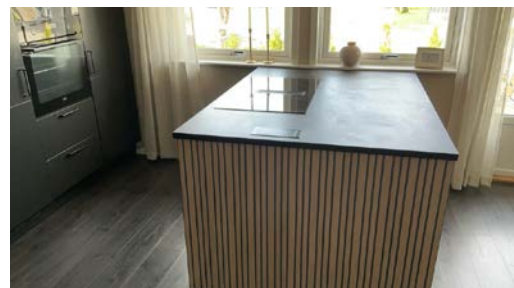
TG 2 Avtrekk

Avvik: Kjøkkenet har ventilator med omluft (kullfilter).

- Om mulig bør det etableres ventilasjonskanal ut i det fri fra ventilator.

Det anbefales å installere ventilator med avtrekk ut av bygget for å sikre effektiv fjerning av matos og fuktighet. Dagens løsning med kullfilter gir begrenset effekt, noe som kan føre til dårligere luftkvalitet og økt risiko for fuktskader over tid.
