Bjørn Stallares vei 21, 0574 OSLO

**Lys, gjennomtenkt og moderne
2-roms mot grønn bakgård.**

Befaringsdato: 10.03.2026

Rapportdato: 05.04.2026

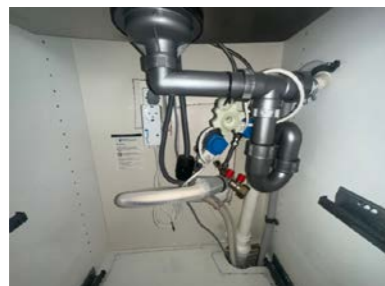
Rørlegg i kjøkkenbenk med Waterguard
