Husabergbakken 25B, 4032 STAVANGER

**GAUSEL - Kjøkk selveierleilighet i
øverste etasje - 2 soverom -
Parkering i lukket anlegg**

Tilstandsrapport

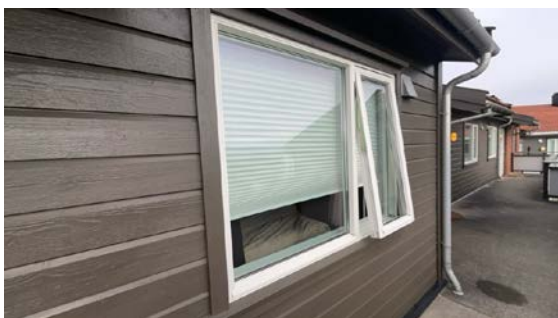
Bygningen har malte trevinduer med 2-lags glass.

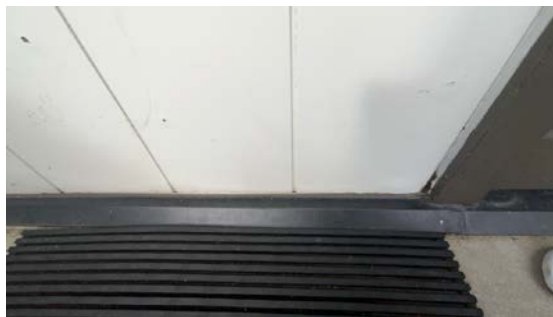
Vurdering av avvik:

- Karmene i dører er værslitte utvendig og det er sprekker i treverket. Det er påvist oppsvellinger i nedre del av entrédør som følge av regn/fukt.

Det bør utføres lokal utbedring og overflatebehandling av dør og karm for å hindre videre fuktopptak og forringelse av treverket.

Dersom tiltak ikke gjennomføres, kan dette føre til økt risiko for råteskader, redusert levetid og behov for utskifting av dør og karm.

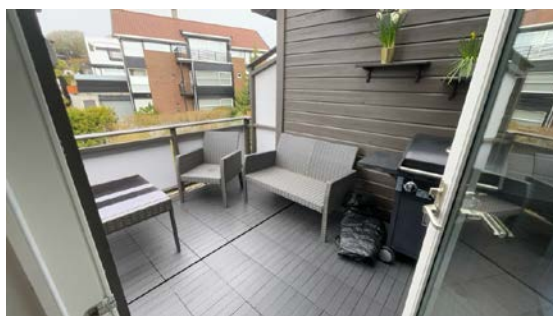
Balkong ut fra stue i 2. etasje.

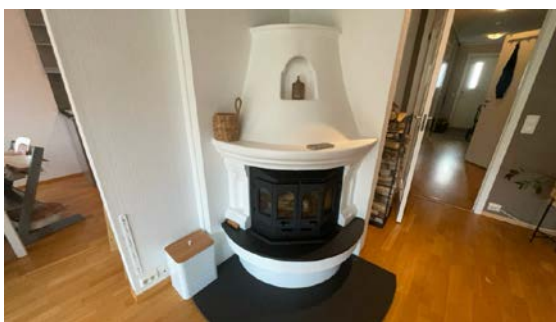
Boligen har elementpipe.

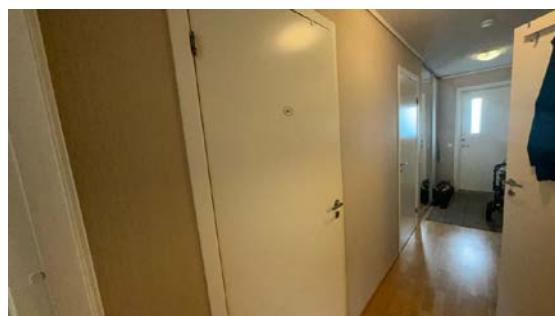
Innvendig har boligen malte glatte dører.

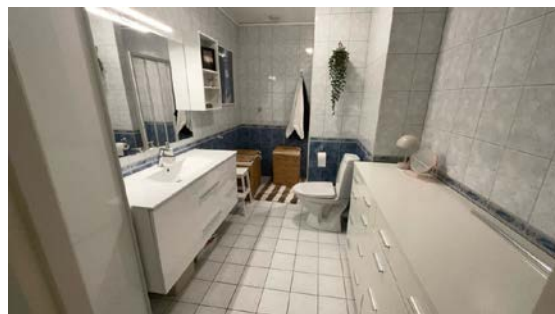
2. ETASJE > BAD

Aktuell byggeforskrift er tekniske forskrifter i perioden 1997-2010. Det foreligger ingen dokumentasjon.

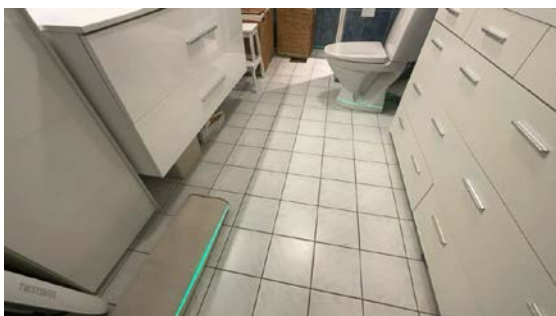
Vurdering av avvik:

- Det er påvist avvik i fallforhold til sluk i forhold til krav i forskrift på byggetidspunktet.
- Det er påvist sprekker i fliser.

Det er sprekke i flis i hjørnet.

- Skadet flis er i et område hvor den kun utgjør et estetisk avvik.

Det bør gjennomføres utbedring av sprekke i flis i hjørnet for å hindre fuktinntrengning og videre skade på konstruksjonen.

Motfall på gulvet utenfor dusjen bør rettes opp for å sikre korrekt avrenning mot sluk, da feil fall kan føre til at vann blir liggende på gulvet og øker risikoen for fuktskader i omkringliggende konstruksjoner. Ut fra feil i fall og alder på baderommet, tettesjikt etc. vil det være naturlig å oppgradere rommet til dagens standard på baderom med dokumenterte utførelser etc.

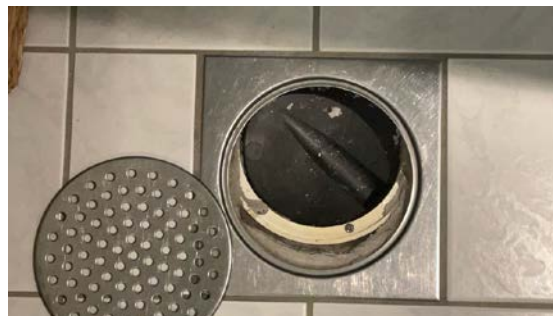
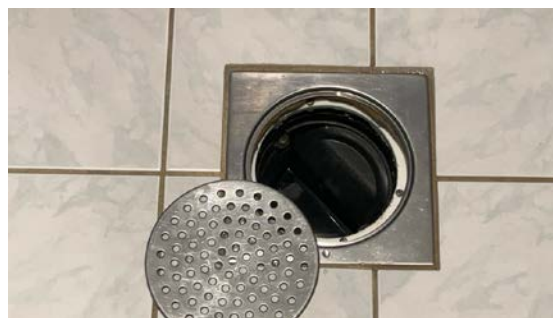
2. ETASJE > BAD

! TG 2 Sluk, membran og tettesjikt

- Eldre sluk av plast er ofte utsatt for lekkasjer og særlig i overganger. Eventuelle lekkasjer kan medføre fuktskader på tiliggende konstruksjoner.
- Overvåk tilstanden jevnlig. For å få tilstandsgrad 0 eller 1 må tettesjiktet skiftes ut, men tidspunktet for når dette er nødvendig er vanskelig å si noe om.
- Det er viktig å merke seg at levetiden til en membran varierer basert på kvalitet, installasjon og bruk. Eldre membraner kan bli sprø og sprekke opp, noe som fører til at de mister sin vanntettende funksjon. Dette kan resultere i vannlekkasjer gjennom vegger og gulv og fuktskader.

Videre bør tilstanden overvåkes jevnlig, og det må påregnes at både sluk og membran/tettesjikt må skiftes ut innen overskuelig fremtid for å unngå risiko for lekkasjer og fuktskader på tilstøtende konstruksjoner.

Manglende dokumentasjon og alder på løsningene medfører usikkerhet rundt utførelsen og økt risiko for skader.

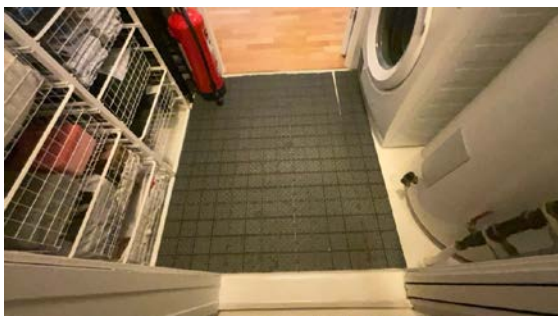
2. ETASJE > VASKEROM

Aktuell byggeforskrift er tekniske forskrifter i perioden 1997-2010. Det foreligger ingen dokumentasjon.

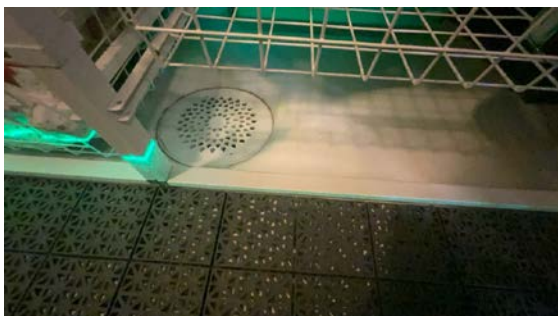
2. ETASJE > VASKEROM

TG 2 Sluk, membran og tettesjikt

- Overvåk tilstanden jevnlig. For å få tilstandsgrad 0 eller 1 må tettesjiktet skiftes ut, men tidspunktet for når dette er nødvendig er vanskelig å si noe om.
- Sluket må sjekkes og rengjøres jevnlig.
- Det er viktig å merke seg at levetiden til en membran varierer basert på kvalitet, installasjon og bruk. Eldre membraner kan bli sprø og sprekke opp, noe som fører til at de mister sin vanntettende funksjon. Dette kan resultere i vannlekkasjer gjennom vegger og gulv og fuktskader.
- Eldre sluk av plast er ofte utsatt for lekkasjer og særlig i overganger. Eventuelle lekkasjer kan medføre fuktskader på tiliggende konstruksjoner.

Konsekvensen av å ikke utbedre eldre membran- og slukløsninger er økt risiko for lekkasjer, som kan føre til fukt- og råteskader i tilstøtende konstruksjoner.

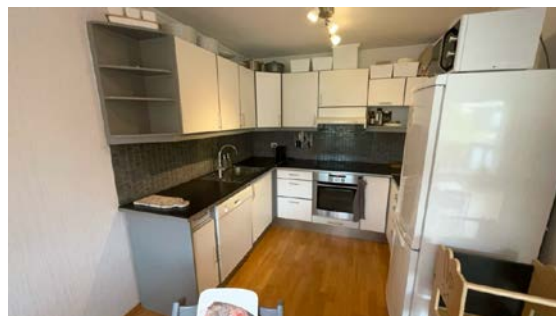
2. ETASJE > STUE/KJØKKEN

Kjøkkenet har innredning med glatte fronter. Benkeplaten er av laminat. Det er kjøll/fryseskap, oppvaskmaskin, komfyr og platetopp.

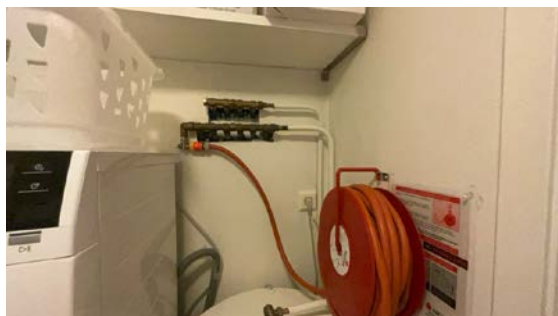
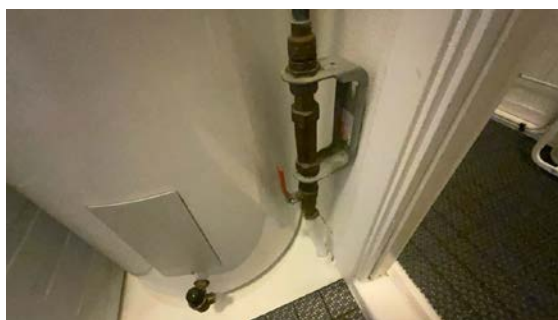
Vurdering av avvik:

- Det er påvist at eventuelt lekkasjevann fra rør i rør system ikke ledes til sluk eller annen kompensierende løsning.
- Mer enn halvparten av forventet brukstid er passert på innvendige vannledninger.

- Tidspunkt for utskifting av vannledninger nærmer seg.
- I forbindelse med oppgradering av våtrom vil det være naturlig med utskifting av rør.
- Det bør foretas tiltak på anlegget som sikrer bedre løsning på eventuelt lekkasjevann fra rør i rør system.

Det bør monteres fordelingsstokk for vannrør i vanntett skap, samt sørge for at eventuelt lekkasjevann fra rør-i-rør-systemet ledes til sluk eller annen sikker løsning.

Manglende tiltak kan medføre økt risiko for vannskader på bygningskonstruksjoner ved lekkasje.

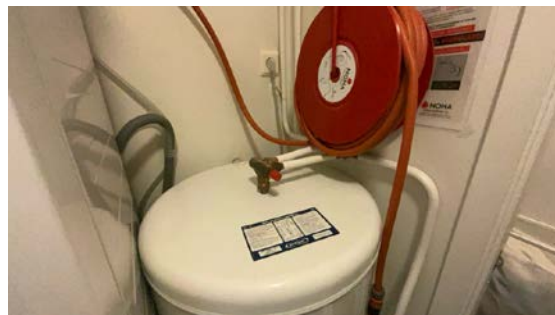
Vurdering av avvik:

- Det er ikke behov for utbedringstiltak siden tanken fungerer i dag, men ut ifra alder kan skader plutselig oppstå på eldre tanker.
- Det bør etableres tilfredsstillende el-tilkobling etter gjeldende forskrift.

Det bør etableres tilfredsstillende el-tilkobling etter gjeldende forskrift for å redusere risiko for varmgang og brann.

På grunn av tankens alder bør det vurderes utskifting, da eldre varmtvannstanker har økt risiko for plutselige lekkasjer eller funksjonssvikt.

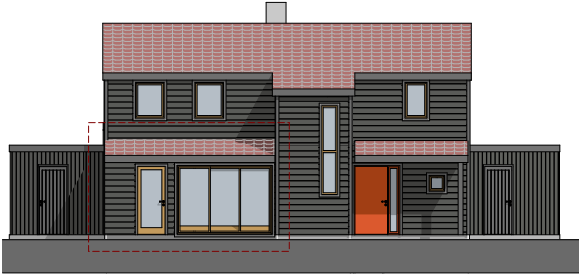
1:100 Fasade Nord - ny

Prinsipløsning for tilbygg av kjøkken etter preaksepterte ytelser

HUSTYPE G1 -prinsipløsning for tilbygg av kjøkken
