**Salgsobjekt:** Andelsleilighet  
**Eierform:** Andel  
**Byggeår:** 1974  
**BRA-i/BRA Total** 51/54 kvm  
**Tomtstr.:** 5980 m<sup>2</sup>  
**Soverom:** 1  
**Antall rom:** 2  
**Gnr./bnr.** Gnr. 145, bnr. 94  
**Andelsnr.:** 13  
**Oppdragsnr.:** 1101250186

# Praktisk 2-roms leilighet - 1. etasje - varmtvann inkludert i felleskostnader!

Pen 2-roms leilighet i Orødveien 34B, beliggende i praktisk 1. etasje. Leiligheten byr på et moderne preg med nytt kjøkken og oppussede overflater fra 2018. God planløsning med åpen stue/kjøkkenløsning adskilt med praktisk kjøkkenøy som fungerer både som arbeidsflate og en hyggelig spiseplass. Romslig soverom, bad med opplegg for vaskemaskin og stue utgang til veranda. I tillegg følger bod for ekstra lagring.

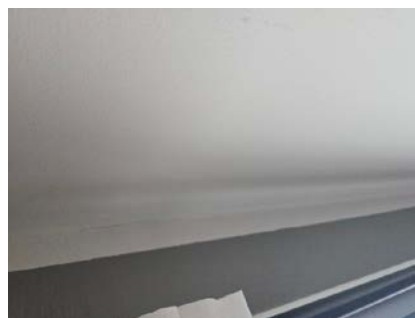
Stedvis noen områder med riss i overgangen mellom vegg og tak.

- Det er målt høydeforskjell på mellom 15-30 mm gjennom hele rommet. Tilstandsgrad 2 gis med bakgrunn i standardens krav til godkjente måleavvik.
- Målt høydeforskjell på mellom 10 - 20 mm innenfor en lengde på 2 meter. Tilstandsgrad 2 gis med bakgrunn i standardens krav til godkjente måleavvik.

Det er målt 15mm retningsavvik i stue/kjøkken og 20mm på kontoret.

Konsekvensen av avvikene er at det kan oppstå områder med knirk og svikt i gulv estetisk, samt det kan påvirke møblering og innredning.

Det bør utføres overflatebehandling av områder med riss i overgangen mellom vegg og tak for å forhindre videre oppsprekking og sikre et estetisk tilfredsstillende resultat.

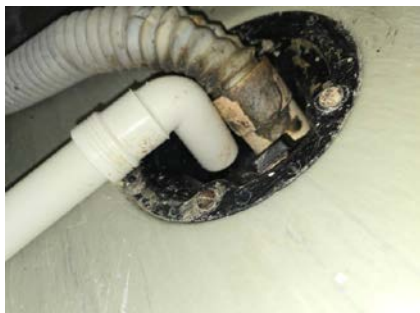
#### ! TG 0 Tilliggende konstruksjoner våtrom

Det er kjøkkeninnredning og yttervegg bak området dusjkabinett er plassert.  
Det er utført en inspeksjonsluker i vegg ved toalett, så det er derfor ikke behov for hulltakning på noen andre områder.  
Ingen utslag på fuktighet ved fuktmålinger i trekonstruksjon

Baderommet bør totalrenoveres for å oppfylle dagens krav til våtrom, slik at risiko for fuktskader og følgeskader på bygningskonstruksjonen reduseres. Det må etableres nytt tettesjikt i våtsonen på hele baderommet.

Det bør etableres luftespalte under dørbladet for å sikre tilstrekkelig ventilasjon, da manglende lufting kan føre til dårlig innneklima og økt fare for fuktskader.
