# Praktisk 2-roms leilighet - 1. etasje - varmtvann i felleskostnader!

| Tilstandsrapport ..... | 44 |

Befaringsdato: 13.01.2026

Rapportdato: 16.01.2026

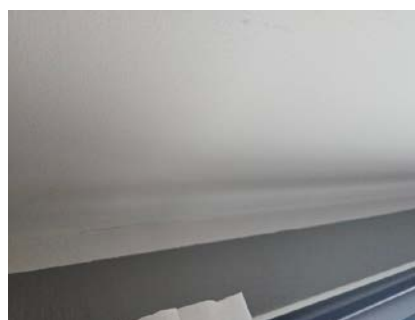
### TG 2 Etasjeskille/gulv mot grunn

Etasjeskiller er av betongdekke.

- Det er målt høydeforskjell på mellom 15-30 mm gjennom hele rommet. Tilstandsgrad 2 gis med bakgrunn i standardens krav til godkjente måleavvik.
- Målt høydeforskjell på mellom 10 - 20 mm innenfor en lengde på 2 meter. Tilstandsgrad 2 gis med bakgrunn i standardens krav til godkjente måleavvik.

Det er målt 15mm retningsavvik i stue/kjøkken og 20mm på kontoret.

Ytterligere undersøkelser bør vurderes for å kartlegge omfanget av utbedringsbehovet.  
Konsekvensen av avvikene er at det kan oppstå områder med knirk og svikt i gulv estetisk, samt det kan påvirke møblering og innredning.
