21.08.2025

# Tilstandsrapport

## BOLIGBYGG MED FLERE BOENHETER

Adresse: Myrdalskogen 21, 5118 ULSET

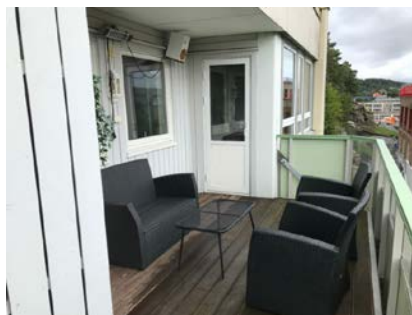
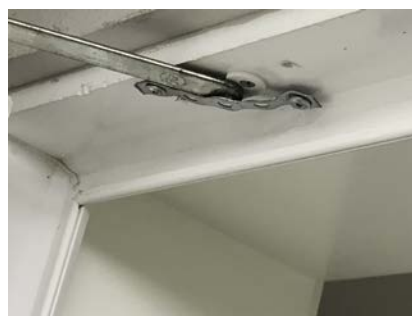
Prøv å få tak i ny plastdel til skinne på altandøren i stuen fra H-produkter.

Kostnadsestimat: Under 10 000

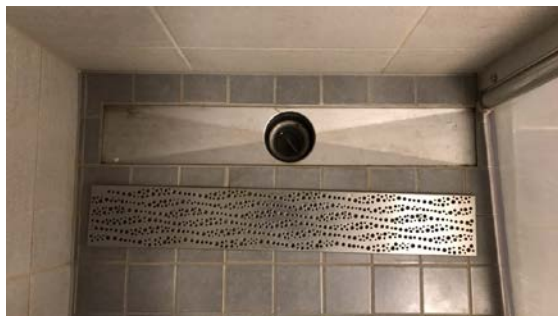
## 4.ETASJE > BAD: 4M<sup>2</sup>

Stålrenne med sluk inntil vegg.

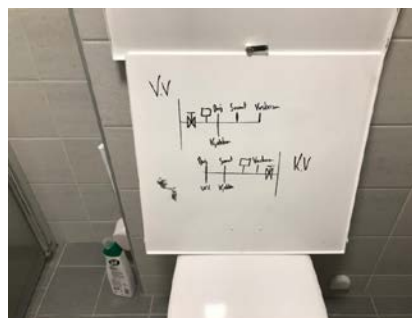
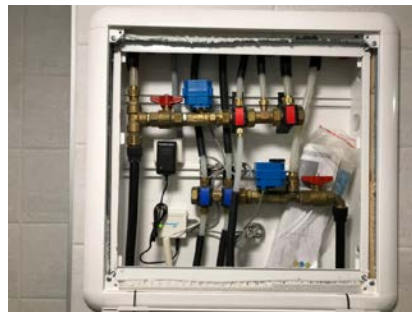
Rør i rør skap plassert på bad over toalett.

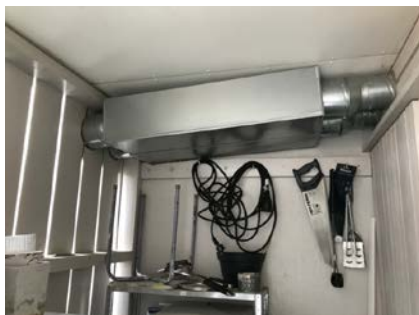
## ! TG 1 Varmesentral

Det er installert balansert ventilasjonsanlegg fra 2020 av Bergen Luftteknikk AS med avtrekk fra bad og vaskerom, samt tilluft til stue og soverom. Filterbytte utføres årlig av Bravida, i regi av borettslaget.

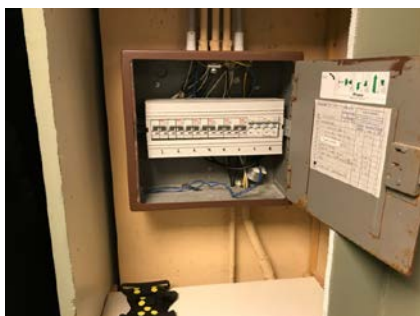
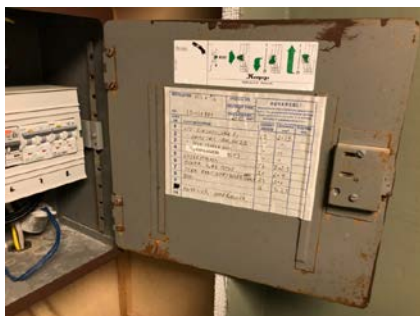
Det antas at nødvendige elektriske arbeider ble utført i forbindelse med oppgraderingen av bad og vaskerom i 2020. Det foreligger ikke dokumentasjon på ytterligere tiltak, men dersom det hadde vært alvorlige avvik, ville det antagelig blitt påpekt av det ansvarlige firmaet. Vurdering av elektriske installasjoner ligger imidlertid utenfor min faglige kompetanse, og det anbefales at dette vurderes av kvalifisert fagperson dersom det er behov for nærmere avklaring.
