# Lækker rekkehusleilighet i ende, gjennomgående oppusset - Flytt rett inn!

Befaringsdato: 16.05.2024

Rapportdato: 22.05.2024

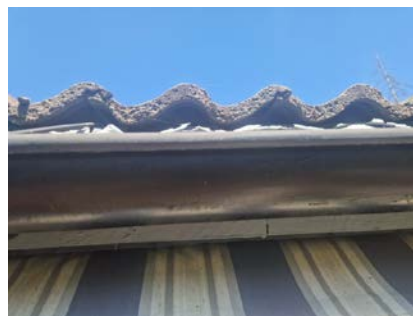
Avskaling beslag og mindre rust synlig.

- Overvåk tilstanden jevnlig. For å få tilstandsgrad 0 eller 1 må beslag/renner/nedløp skiftes ut, men tidspunktet for når dette er nødvendig er vanskelig å si noe om.

Takrenner og beslag må beregnes skiftet når taktekke omlegges.
