Sportsveien 23, 1604 FREDRIKSTAD

**Pen selveierleilighet i  
horisontaldelt tomannsbolig -  
attraktivt boligområde nær  
Fredrikstad sentrum**

# Tilstandsrapport

## HALVPART AV TOMANNSBOLIG

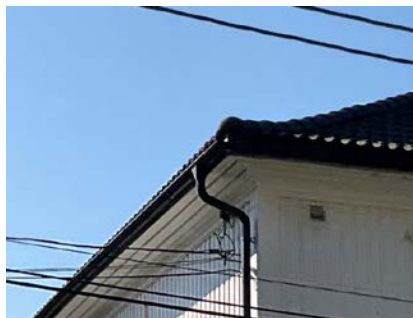
### ! TG 2 Veggkonstruksjon

Yttervegger i bindingsverk med stående kledning.

- Utvendig > Veggkonstruksjon: Yttervegger i bindingsverk med stående kledning. Vurdering av avvik: • Det er påvist spredte råteskader i bordkledningen. • Det er værslitt/oppsprukket trevirke/trepaneler.

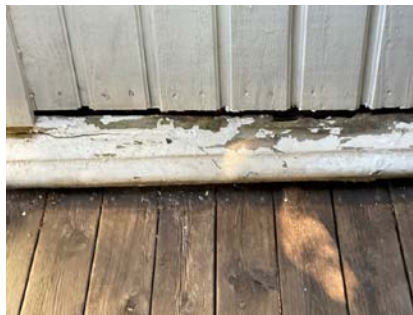
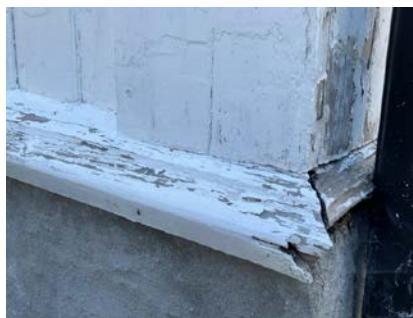
- Det er påvist spredte råteskader i bordkledningen.
- Det er værslitt/oppsprukket trevirke/trepaneler.

- Lokal utbedring/utskiftning bør utføres.
- Råteskadet trekledning må skiftes ut.

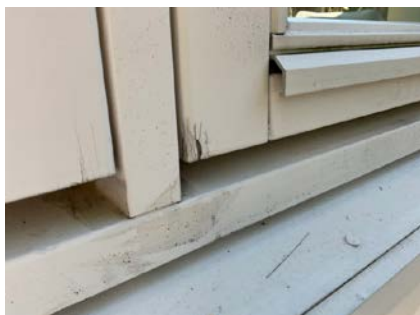
## TG 2 Dører

Ytterdør i tre fra nyere dato.

- Karmene i dører er værslitte utvendig og det er sprekker i trevirket.

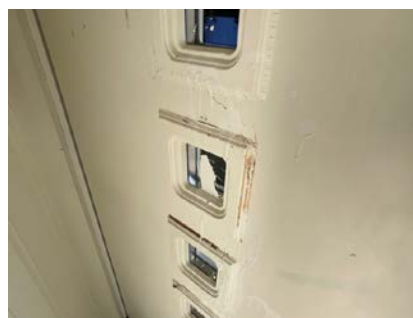
## TG 2 Balkonger, terrasser og rom under balkonger

Fra stue/kjøkken er det adgang til veranda på 9 kvm.

- Utvendig > Balkonger, terrasser og rom under balkonger: Fra stue/kjøkken er det adkomst til veranda på 9 kvm. Vurdering av avvik: • Rekkverket er for lavt i forhold til dagens krav til rekkverkshøyder. • Det er påvist andre avvik: • Det er værslitt/oppsprukket trevirke/trepaneler. Rekkverk er målt til ca. 93 cm. I henhold til dagens krav skal rekkverk være minimum 1 meter. Noe svikt i gulv, antatt noe underdimensjonert konstruksjon.

- Lokal utbedring/utskiftning bør utføres.
- Det er ikke krav om utbedring av rekkverkshøyde opp til dagens forskriftskrav.

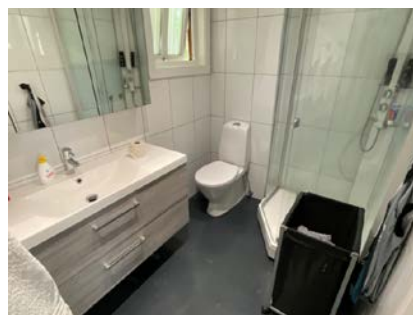
### 1. ETASJE > BAD

## TG 1 Tilliggende konstruksjoner våtrom

Vannrør går rett i etasjeskillere og kommer til syne i kjeller. Det er ingen tegn til fukt/lekkasje.

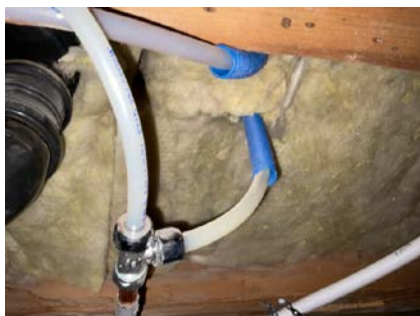
## KJØKKEN

### 1. ETASJE > STUE/KJØKKEN

Kjøkkeninnredning fra nyere dato.  
Kjøkkenet har slette fronter og laminat benkeplate. Integrert komfyr, platetopp og oppvaskmaskin.

Oppvaskmaskinen er på befaringsdagen ikke montert og det er ukjent om dette blir gjort før salg.

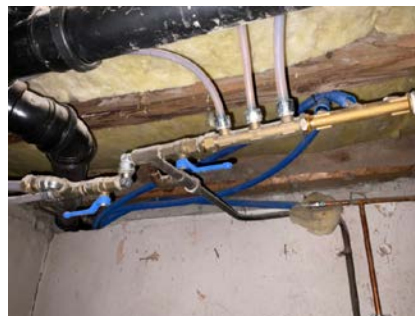
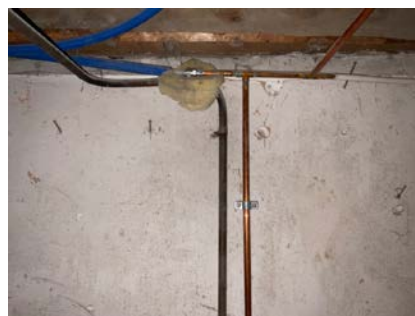
#### ! TG 2 Avløpsrør

Avløpsrør av plast og støpejern.

- Mer enn halvparten av forventet brukstid er passert på innvendige avløpsledninger.
- Det er påvist andre avvik:

Eier har åpnet opp (pigget opp) rør til grunn i kjeller som gir økt fare for skadedyr m.m.

- Det er ikke behov for utbedringstiltak siden anlegget fungerer i dag, men ut ifra alder kan skader plutselig oppstå på eldre anlegg.
- Andre tiltak:

Det bør gjøres tiltak med å tette/fylle igjen rundt rør i kjeller for å begrense mulig skadeomfang.

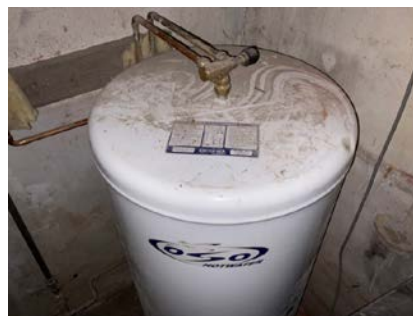
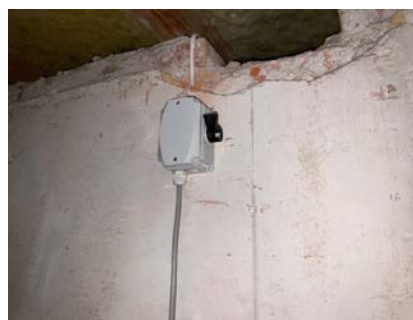
## ! TG 3 Elektrisk anlegg

Takstmannen er ikke utdannet elektriker og ser kun etter synlige avvik. Videre vurderes anlegget samt elektriske komponenter ut i fra alder. Eiers erfaringer og eventuelle problemer hensyntas. Har anlegget hatt el-kontroll innenfor de siste 5 år uten avvik eller om avvik har blitt rettet får ikke konstruksjonen avvik.

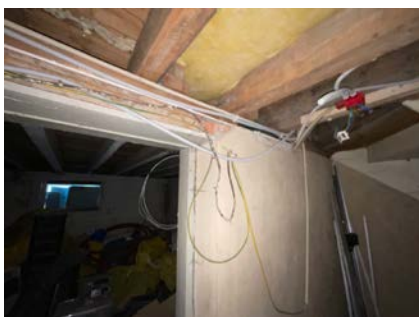
## TO 1 Branntekniske forhold

Dette er en forenklet kontroll begrenset til de spørsmål som fremkommer under. Tilstandsgraden er basert på retningslinjer til disse spørsmålene i bransjestandarden NS3600. Dette kan ikke sammenlignes med en fullstendig kontroll av branntekniske forhold av offentlig myndighet, eller en vurdering av boligens branntekniske forhold eller prosjektering fra en rådgiver med spesialkompetanse. En bygningssakkyndig har verken kompetanse til å gi slik veiledning eller lov til å foreta en slik kontroll.

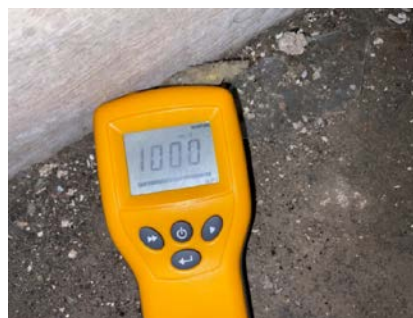
## TO 3 Grunnmur og fundamenter

- Tomteforhold > Grunnmur og fundamenter: Grunnmur av plasstøpt betong. Vurdering av avvik: • Det er registrert horisontalriss som er symptom på jordtrykk. • Grunnmuren har sprekkdannelser. • Det er påvist andre avvik: • Grunnmuren har setningsskader.

Grunnmur av plasstøpt betong.

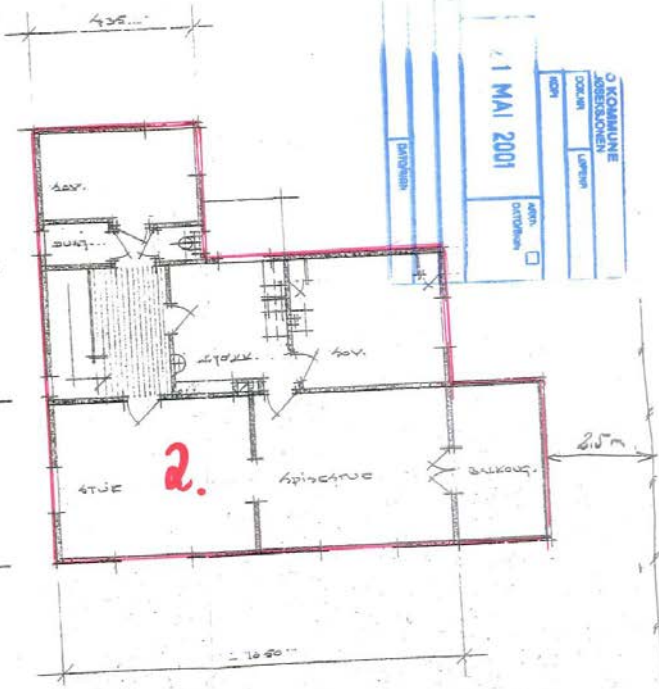
PLAN 2. ETG.

SEKSJON 1  
SEKSJON 2  
FELLES
