**Familievennlig tomannsbolig med  
3 soverom, garasje og kort vei til  
Skiptvet sentrum**

# Tilstandsrapport

Befaringsdato: 04.03.2026

Rapportdato: 16.03.2026

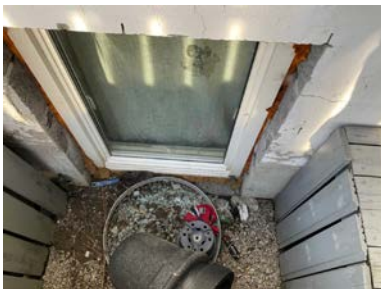
Det er påvist avvik rundt innsettingsdetaljer. Ikke påvist tilfredsstillende tetting rundt vinduer, mangler vannbrettbeslag i underkant av vinduet samt tetting rundt vindu til ett soverom i underetasje.

- Det bør etableres tilfredsstillende tetting rundt vinduene, samt montering av vannbrettbeslag i underkant og tetting rundt vinduet til soverommet i underetasjen.
- Manglende tetting og beslag kan føre til vanninntrengning i konstruksjonen, som igjen kan gi fuktskader og redusert levetid på vinduene og tilstøtende bygningsdeler.

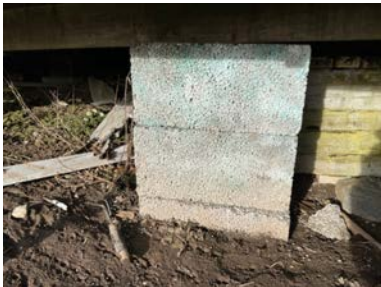
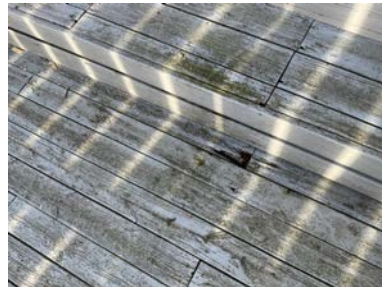
- Det er påvist fukt-/råteskader i konstruksjonen.
- Det er påvist værslitt og oppsprukket trevirke/trepaneler på terrasse og veranda, samt råteskader på terrasse, som følge av langvarig eksponering for vær og vind og manglende vedlikehold.
- Det er påvist skjevheter i terrassen, som skyldes utilstrekkelig eller mangelfullt grunnarbeid og fundamentering.
- Det er registrert slitasje på markiseduker.

- Andre tiltak:
- Værslitt og oppsprukket trevirke samt råteskader på terrasse og veranda bør utbedres ved utskifting av skadet materiale og gjennomføring av nødvendig vedlikehold. Ytterligere undersøkelser anbefales.
- Skjevheter i terrassen bør rettes opp ved å forbedre grunnarbeid og fundamentering.
- Dersom tiltak ikke iverksettes, vil skadene kunne utvikle seg videre og føre til redusert bæreevne, økt vedlikeholdsbehov og forkortet levetid for konstruksjonen.

**Kostnadsestimat: 200 000 - 500 000**

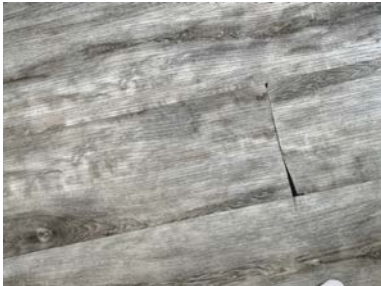
## **TG 2** Etasjeskille/gulv mot grunn

- Målt høydeforskjell på mellom 10 - 20 mm innenfor en lengde på 2 meter. Tilstandsgrad 2 gis med bakgrunn i standardens krav til godkjente måleavvik.
- Det ble foretatt kontroll på planhetsavvik ved hjelp av en punkt laser, målt ca. 11 mm i stue og 10 mm i kjøkken. I underetasje ble det målt ca. 7 mm i gang og 8 mm i soverom. Lokalt ble det målt ca. 10 mm over 2 meter i stue og kjøkken og 4 mm i underetasje.

- Andre tiltak:
  - For å oppnå tilstandsgrad 0 eller 1 må høydeforskjellene rettes opp.
  - Det anbefales å vurdere utbedring dersom det skal gjennomføres større oppgraderinger eller renovering av gulvene.
  - Konsekvensen av avvikene er hovedsakelig estetisk, men kan påvirke møblering og innredning.

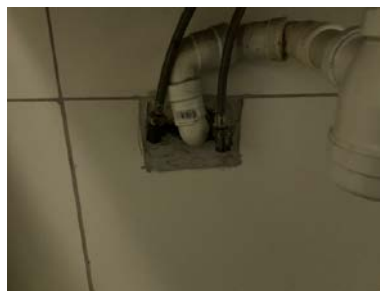
Det er påvist mangelfull/feil utførelse rundt rørgjennomføringer e.l. som gir fare for fukt i konstruksjonen i våtsone. Mer enn halvparten av forventet brukstid er passert på sluk- og membranløsningen.

- Det bør foretas utbedring av tetting rundt rørgjennomføringer i våtsone for å redusere risikoen for fuktnntrengning i konstruksjonen.
- Videre bør tilstanden på tettesjikt og sluk overvåkes jevnlig, og det må påregnes utskifting av disse på sikt, da over halvparten av forventet brukstid er passert. Konsekvensen av manglende tiltak kan være vannlekkasjer og fuktskader i tilstøtende konstruksjoner.
- Det anbefales å benytte dusjkabinett med avløp til sluk for å redusere belastningen på eksisterende tettesjikt.

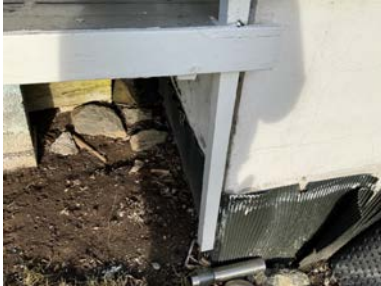
## TG 2 Grunnmur og fundamenter

Grunnmuren har sprekkdannelser. Det er påvist riss/sprekker i mur.

- Sprekkene bør overvåkes regelmessig for å unngå forverring. Tetting kan bli aktuelt for å hindre vanninntrengning og frostskafer.

- Dersom sprekken utvikler seg, bør det vurderes ytterligere undersøkelser og utbedring for å redusere risiko for vannskafer, frostskafer og eventuelle setningsskafer i konstruksjonen.
