Salgsobjekt: Enebolig
Eierform: Eiet
Byggeår: 1991
BRA-i/BRA Total 261/325 kvm
Tomtstr.: 735.3 kvm
Gnr./bnr. Gnr. 434, bnr. 161
Oppdragsnr.: 1409260023

Velholdt og innholdsrik enebolig med flott utsikt, mye sol og nærhet til elv og sjø!

Taubaneveien 38

Tilstandsrapport - NS 3600:2018

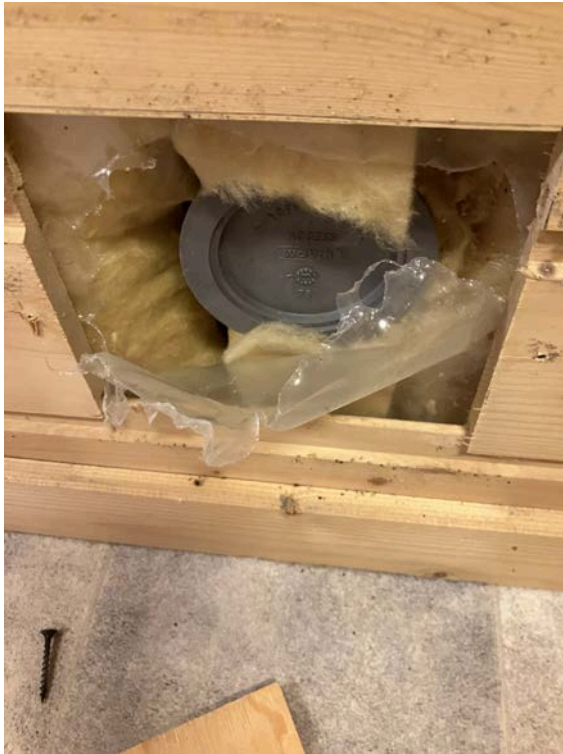
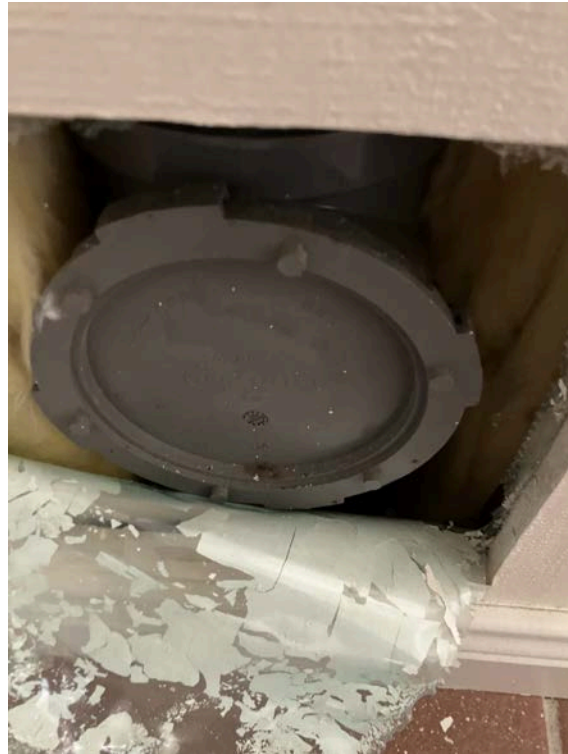
Vegger er påforet med papp, isolasjon, plast og panel, vanlig mht. byggeår. Luker i vegg nord ved bod, vaskerom og gang, fuktmåling utført i bunnen av mur. Er innenfor akseptabel grense.

Luke.

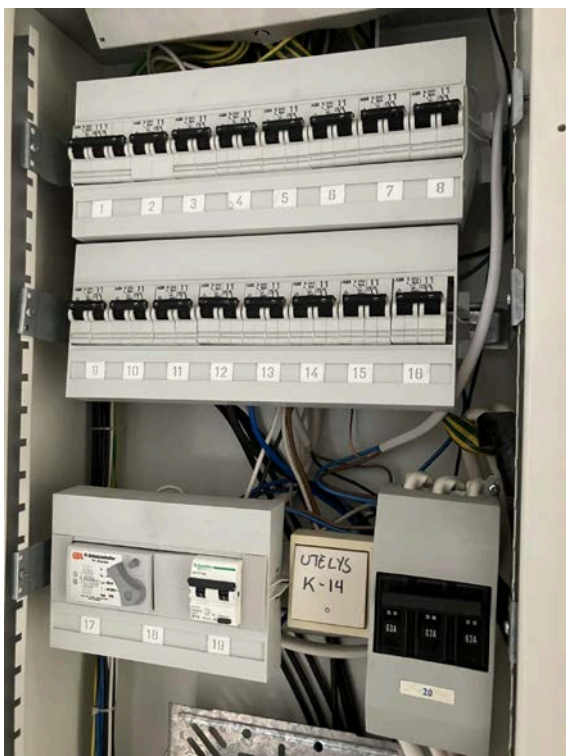
Sikringskap.

NR	Sjekkpunkt	Svar	Kommentar
9	Er det tegn til at det har vært termiske skader (tegn på varmgang) på kabler, brytere, downlights, stikkontakter og elektrisk utstyr? Er det synlig defekter på kabler, eller er disse ikke tilstrekkelig festet?	Nei	
10	Foreligger det dokumentasjon for varmekabler og innfelt belysning?	Nei	
11	Ved uisolerte ledninger/koblinger som man kan komme i berøring med. Er kabelinnføringer og hull utette?	Nei	
12	Foreta en vurdering basert på den visuelle kontrollen som er utført, anleggets alder, anleggets allmenne tilstand og fare for liv og helse. Bør det elektriske anlegget ha en utvidet el-kontroll? Dersom ja, noter det i rapporten.	Ja	Anbefaler en kontroll av EL. anlegget hvert 5 år.
