Seljebakken 50, 4150 RENNESØY

**Topp- og endeleilighet  
2 soverom - Solrik balkong med  
panorama sjøutsikt  
Parkering i lukket anlegg.**

# gnr. 217, bnr. 165, snr. 6

# Tilstandsrapport

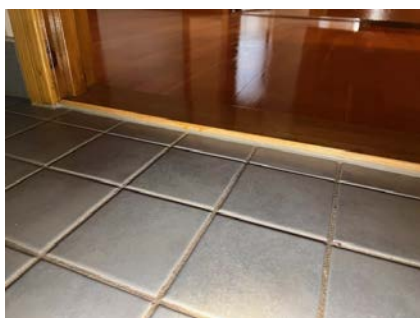
2 ETASJE > BAD

- Det er mulighet for at det kan forekomme vannlekkasje på våtrommet hvor vann ikke vil gå til sluk.
- Det er påvist at høydeforskjell fra topp slukrist til gulv/synlig topp membran ved dørterskel er mindre enn 25 mm.

Det er registrert avvik i høydeforskjell mellom topp slukrist og gulv/synlig topp membran ved dørterskel. Målt høydeforskjell er mindre enn 25 mm. Det innebærer at vann ved lekkasje eller større vannsøl ikke nødvendigvis vil ledes til sluk.

Krav til sikker avrenning mot sluk er ikke oppfylt. Utilstrekkelig høydeforskjell ved dørterskel øker risikoen for at vann kan renne ut av våtrommet. Løsningen vurderes som en funksjonssvikt i våtrommets sikkerhet mot vannlekkasje.

Ved lekkasje fra sanitærutstyr eller større vannsøl kan vann renne ut av våtrommet og forårsake fukt- og vannskader i tilstøtende rom og bygningskonstruksjoner. Dette kan medføre kostbare reparasjoner og redusert brukskvalitet.

Tilstandsgrad: TG 2

Ingen synlig oppbrett av membran ved terskel.
