# Tilstandsrapport

Boligbygg med flere boenheter

Holsts gate 4 A, 0473 OSLO

Befaringsdato: 29.08.2024

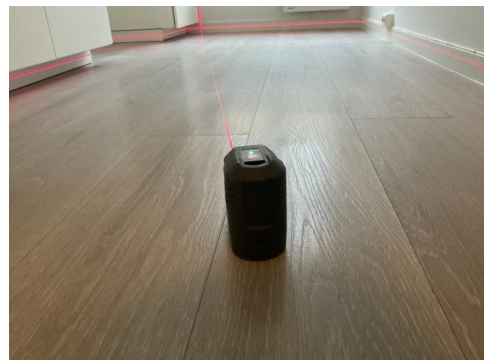
- Målt høydeforskjell på mellom 10 - 20 mm innenfor en lengde på 2 meter. Tilstandsgrad 2 gis med bakgrunn i standardens krav til godkjente måleavvik.

Nivellering kjøkken, avvik ca. 10-20 mm

- For å få tilstandsgrad 0 eller 1 må høydeforskjeller rettes opp. Ytterligere undersøkelser må foretas for å få kartlagt omfanget for utbedring.

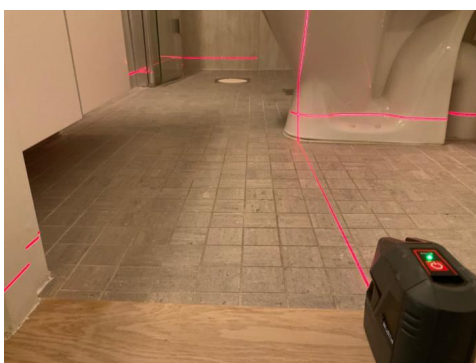
Gulvet er flislagt. Rommet har elektriske varmekabler.

- Det er påvist at noen fliser har bom (hulrom under).

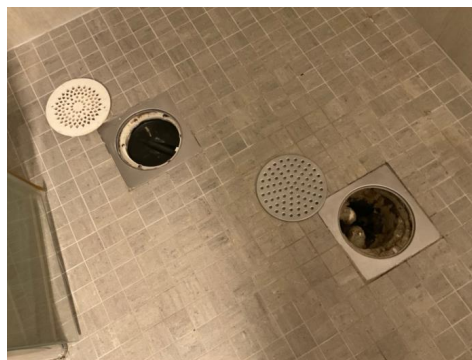
Det er plastsluk og ukjent tettesjikt/membran.

- Mer enn halvparten av forventet brukstid er passert på membranløsningen.
- Mer enn halvparten av forventet brukstid er passert på slukløsningen.

- Sluket må sjekkes og rengjøres jevnlig.
- Overvåk tilstanden jevnlig. For å få tilstandsgrad 0 eller 1 må tettesjiktet skiftes ut, men tidspunktet for når dette er nødvendig er vanskelig å si noe om.

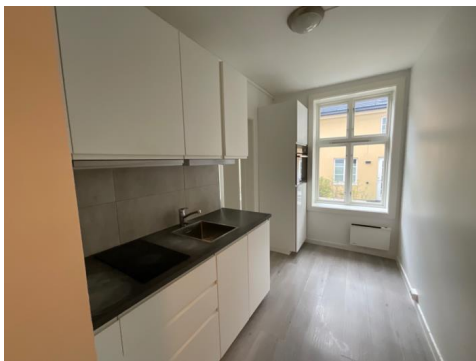
Tidsriktig glatt innredning fra IKEA, soft close, fliser over benk, armatur, laminat benkeplate med nedfelt stålkum og keramisk opp, integrert komfyr, oppvaskmaskin (smal type), kjøleskap.

Sår i benkeplate, noe slitasje, eldre rør.

Ingen umiddelbare tiltak er påkrevet.
