# Sentrum - Praktisk og flott innredet endeleilighet på bakkeplan med romslig terrasse - To soverom

# Tilstandsrapport

gnr. 28, bnr. 149, snr. 5

Befaringsdato: 29.10.2025

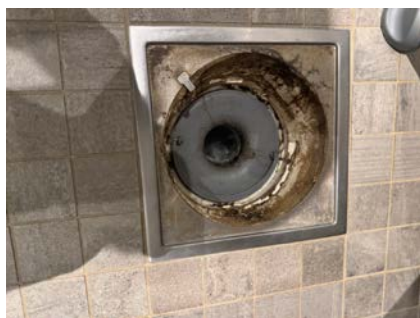
### TG 1 Sluk, membran og tettesjikt

Det er ingen membran å se i sluk eller ved dørterskel.  
Men det foreligger kontrollklæringer av våtrom som skal bekrefte at alt er ok.

Ikke mulig å se membra
