Gammelsetra 70, 6613 GJØRA

**Tømmerhytte med idyllisk  
beliggenhet i Grødalen ved  
Alfheim!**

# Tilstandsrapport

Befaringsdato: 01.09.2025

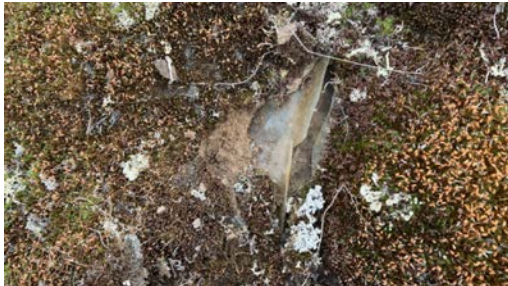
- Mer enn halvparten av forventet brukstid er passert på undertak.
- Det er avvik:
- Det er registrert skader i platen under torvtaket.
- Det er registrert noe råteskade på torvhaldstokken.

Skade i plastunderlaget

- Tiltak:
- Det anbefales at taket legges om med nytt undertak, bestående av underlagsbelegg og fuktsperre (for eksempel Platon) over hele takflaten. Deler av torvlaget kan gjenbrukes, men utskifting må påregnes enkelte steder på grunn av røtter og slitasje. Nye torvhaldstokker anbefales også.

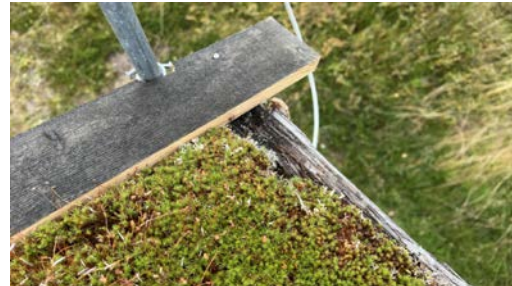
Råteskadet torvhaldstokk

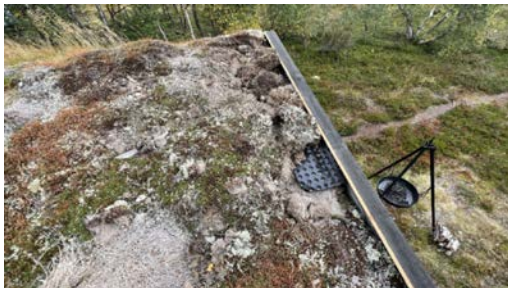
Skader i plastunderlaget

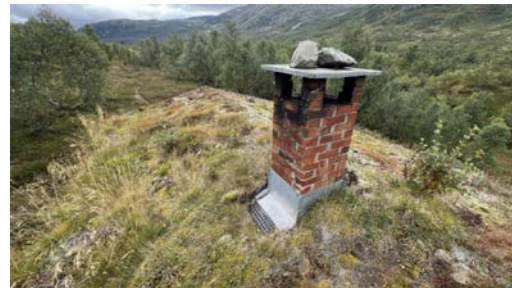
Oversiktsbilde

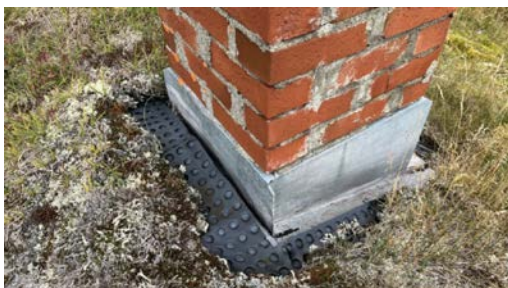
- Det er ikke tilfredsstillende bortledning av vann fra taknedløp ved grunnmur.
- Det er avvik:
- Pipebeslaget er gammelt og det er slitasje rundt innfesting mot pipen.

Pipebeslag

- Tiltak:
- I forbindelse med en omlegging av taket anbefales det at det monteres takrenner.
- Det anbefales at det monteres heldekkende pipebeslag.

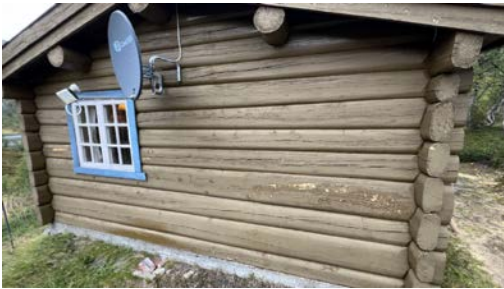
- Det er avvik:
- Det er stedvis store sprekker i treverket og slitasje i overflatebehandlingen.

Værslitasje

- Tiltak:
- Tømmerveggene må vedlikeholdes og males.

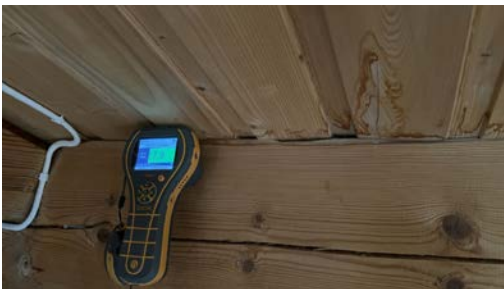
- Det er avvik:
- Det er registrert fuktskjolder på innsiden av taket.

Det er utført fuktsøk på fuktskjoldene uten å registrere unormale verdier. Skjoldene antas å stamme fra tidligere vanninntrengning eller kondens. Det anbefales nærmere undersøkelser i forbindelse med en eventuell omteking av taket.

Fuktsøk på eldre fuktmerke

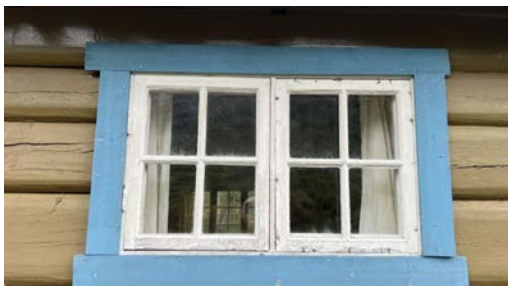
- Karmene i vinduer er slitte og det er sprekker i treverket.
- Det er avvik:
- Vinduene bærer preg av stor værslitasje. Det er sprekker i treverket og vinduskitt.

Stor slitasje på vinduene

- Tiltak:
- Det anbefales rengjøring, skraping og overflatebehandling i form av grunning og ny maling for å sikre beskyttelse mot fukt og forlenge levetiden. Ved omfattende slitasje kan utskifting av enkelte deler være aktuelt.

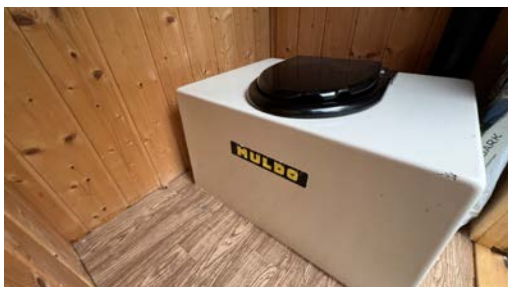
Det er en utedo i annekset med en muldo. En muldo er et toalett uten vann og kloakk, ofte brukt på hytter, som samler og delvis bryter ned avfallet.

Muldo

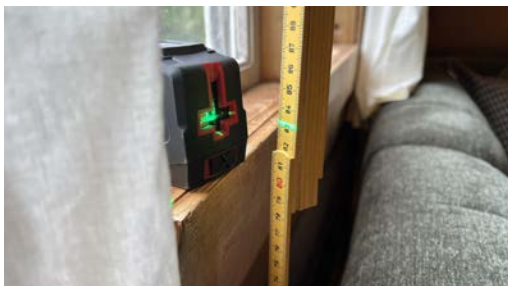
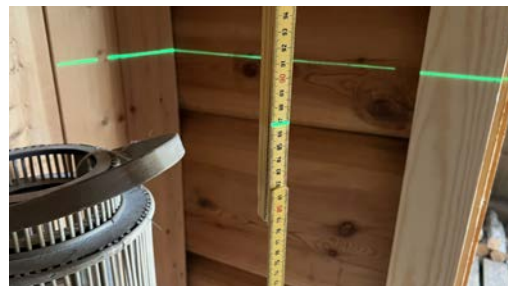
Kontroll av plan

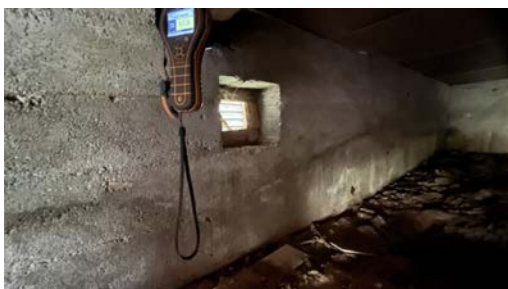
- Det er stedvis påvist fuktnivå som tilsier at konstruksjonen kan ha fuktskader.
- Det er avvik:
- Det er registrert høyt fuktnivå i treverket under stubbeloftet.

Fuksøk i stubbeloftet

- Tiltak:
- Overvåk konstruksjonen jevnlig. Avviket kan medføre behov for tiltak, men bør observeres over tid.
- Kryp kjeller regnes for å være en risikokonstruksjon som er utsatt for fukt- og råteskader i bunnsvill, trebjelkelaget og andre tilstøtende konstruksjoner, på grunn av fuktighet fra grunnen og kondensering ved temperaturforskjeller. Selv om det ikke er avdekket tegn på skader, betyr ikke dette nødvendigvis at det ikke foreligger skader i eller i forbindelse med krypkjelleren. Overvåk konstruksjonen jevnlig. Avviket kan medføre behov for tiltak, men bør observeres over tid. Det er ventiler i ringmurene, og mulig tiltak kan være å etablere flere ventiler.

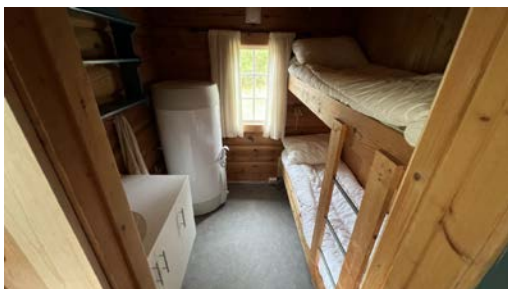
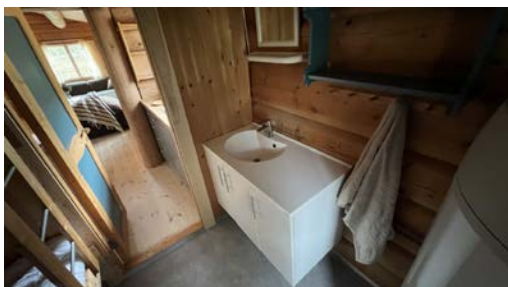
På det ene soverommet er det installert servant og varmtvannsbereder. Det er belegg på gulvet med oppbrett langs veggene, og sluk under vasken. Belegget er klemt i sluket og det er montert en varmekabel i sluket/avløpet. Det er ikke membran på veggene bak våtsonen.

Merknad: I utgangspunktet skal et rom med sluk og vanninstallasjoner vurderes som et vanlig våtrom. Det er i dette tilfellet valgt å ikke gjøre det på grunn av at det vil bli mye TG3 på grunn av manglende membran og fallforhold etc.

Oversiktsbilde

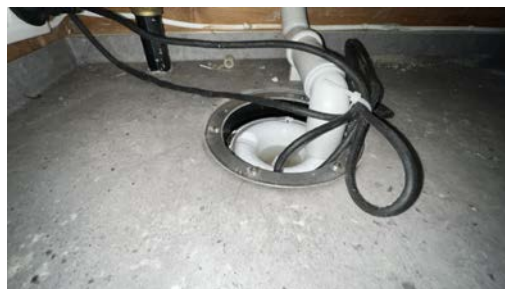
Sluk

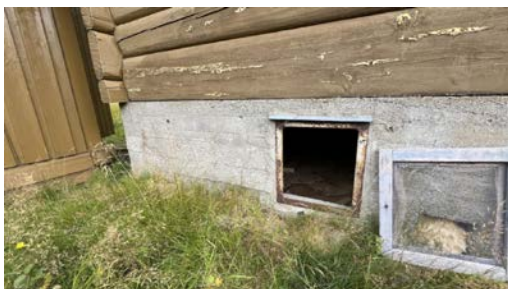
Hytten har fundament og grunnmur av armert betong. Det er søyler av betong under gulvkonstruksjonen.

Grunnmur

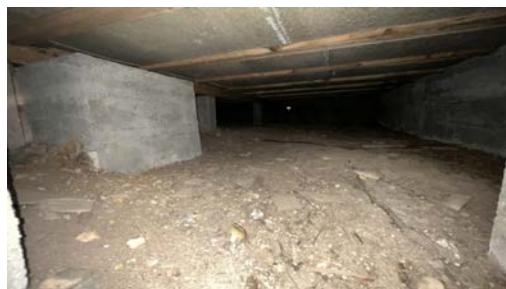
Betongsøyler
