Salgsobjekt: Fritidseiendom
Eierform: Eiet
Byggeår: 1984
BRA-i/BRA Total: 88/150 m²
Tomtstr.: ca. 13000 m²
Soverom: 3
Antall rom: 4
Gnr./bnr. Gnr. 27, bnr. 56

Saltskjærholmen - privat øy ytterst i Kragerøskjærgården

Tilstandsrapport

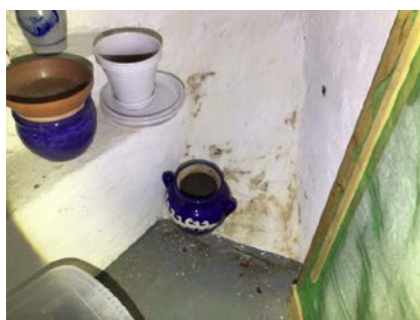
Symptomer på fukt, det er registrert noe fukt og saltutslag.

Symptomer på fukt.

Det er ikke behov for umiddelbare tiltak, men hold kjeller og dens tilstand under jevnlig observasjon.

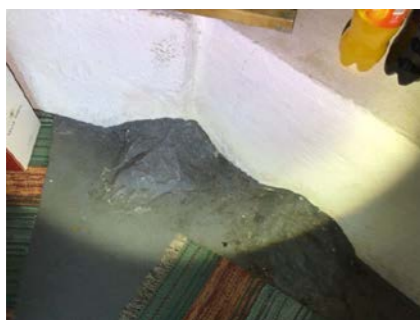
Litt saltutslag.

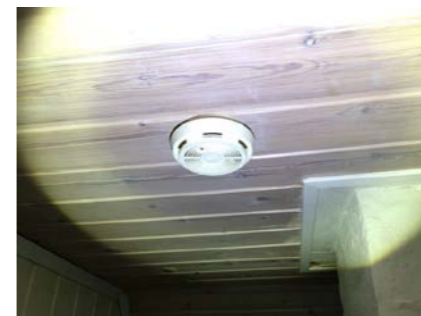
Røykvarsler.
