**Salgsobjekt:** Fritidseiendom  
**Eierform:** Eiet  
**Byggeår:** 1984  
**BRA-i/BRA Total:** 88/150 m<sup>2</sup>  
**Tomtstr.:** ca. 13000 m<sup>2</sup>  
**Soverom:** 3  
**Antall rom:** 4  
**Gnr./bnr.** Gnr. 27, bnr. 56

# Saltskjærholmen - privat øy ytterst i Kragerøskjærgården

# Tilstandsrapport

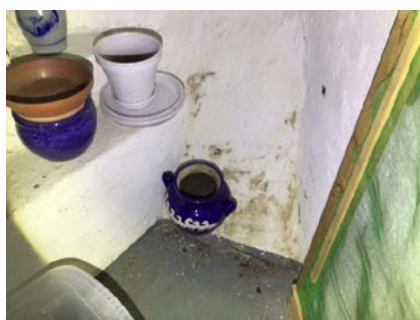
Symptomer på fukt, det er registrert noe fukt og saltutslag.

Symptomer på fukt.

Det er ikke behov for umiddelbare tiltak, men hold kjeller og dens tilstand under jevnlig observasjon.

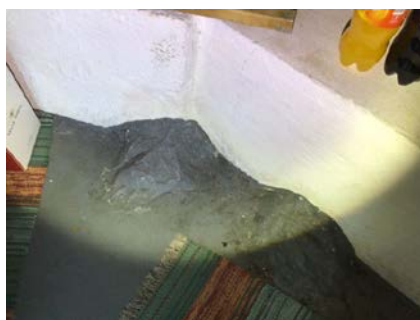
Litt saltutslag.

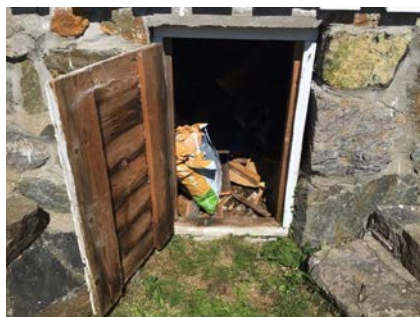
Bygningen har kryp kjeller under trebjelkelag og stubbegulv. Det er ikke registrert fukt i kryp kjeller på befaringsdagen.

Luke inn til kryp kjeller.

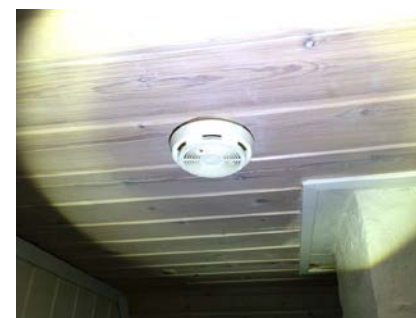
1. Er det skader på røykvarslere?  
**Nei**
2. Er det mangler for brannslukningsutstyr i boligen iht. forskriftskrav på søknadstidspunktet, men minst Byggeforskrift 1985?  
**Nei**
3. Er det mangler på røykvarsler i boligen iht. forskriftskrav på søknadstidspunktet, men minst Byggeforskrift 1985?  
**Nei**
4. Er det skader på brannslukningsutstyr eller er apparatet eldre enn 10 år?  
**Nei**

Røykvarsler.
