Salgsobjekt: Fritidseiendom  
Eierform: Eiet  
Byggeår: 1984  
BRA-i/BRA Total: 88/150 m²  
Tomtstr.: ca. 13000 m²  
Soverom: 3  
Antall rom: 4  
Gnr./bnr. Gnr. 27, bnr. 56

Saltskjærholmen -  
privat øy ytterst i  
Kragerøskjærgården

## Tilstandsrapport

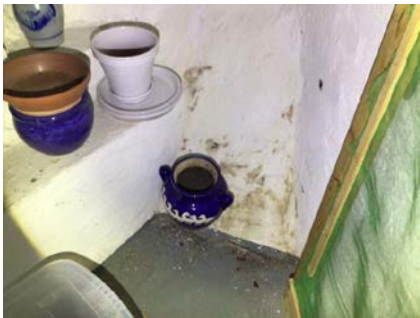
Symptomer på fukt, det er registrert noe fukt og saltutslag.

Symptomer på fukt.

Det er ikke behov for umiddelbare tiltak, men hold kjeller og dens tilstand under jevnlig observasjon.

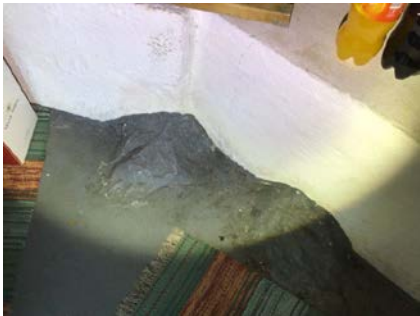
Litt saltutslag.

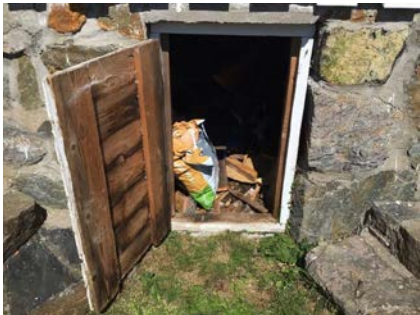
Bygningen har krypjkjeller under trebjelkelag og stubbegulv. Det er ikke registrert fukt i krypjkjeller på befaringsdagen.

Luke inn til krypjkjeller.

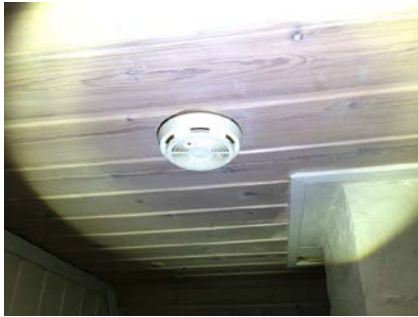
Røykvarsler.
