SALTSKJÆRHOLMEN

Saltskjærholmen - privat øy ytterst i Kragerøskjærgården

Tilstandsrapport

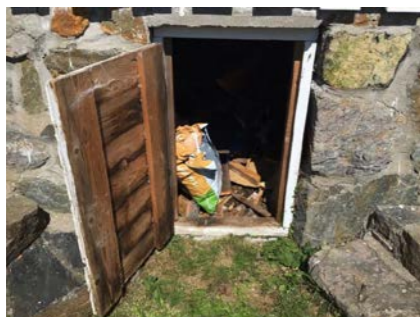
Bygningen har kryp kjeller under trebjelkelag og stubbegulv. Det er ikke registrert fukt i kryp kjeller på befaringsdagen.

Løst inn til kryp kjeller.

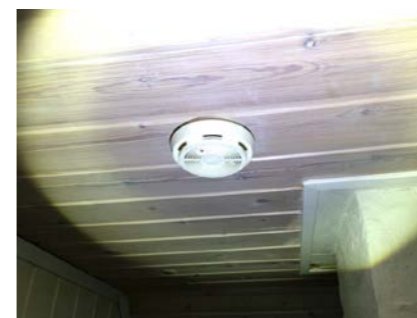
1. Er det skader på røykvarslere?
Nei
2. Er det mangler for brannslukningsutstyr i boligen iht. forskriftskrav på søknadstidspunktet, men minst Byggeforskrift 1985?
Nei
3. Er det mangler på røykvarsler i boligen iht. forskriftskrav på søknadstidspunktet, men minst Byggeforskrift 1985?
Nei
4. Er det skader på brannslukningsutstyr eller er apparatet eldre enn 10 år?
Nei

Røykvarsler.

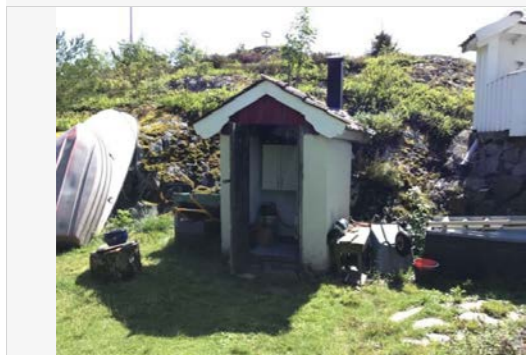
Bygget er ikke vurdert på tilstandsnivå, men det er ved en rask visuelt overblikk ikke registrert noen vesentlige avvik.

Hus for gass/kjøøl.

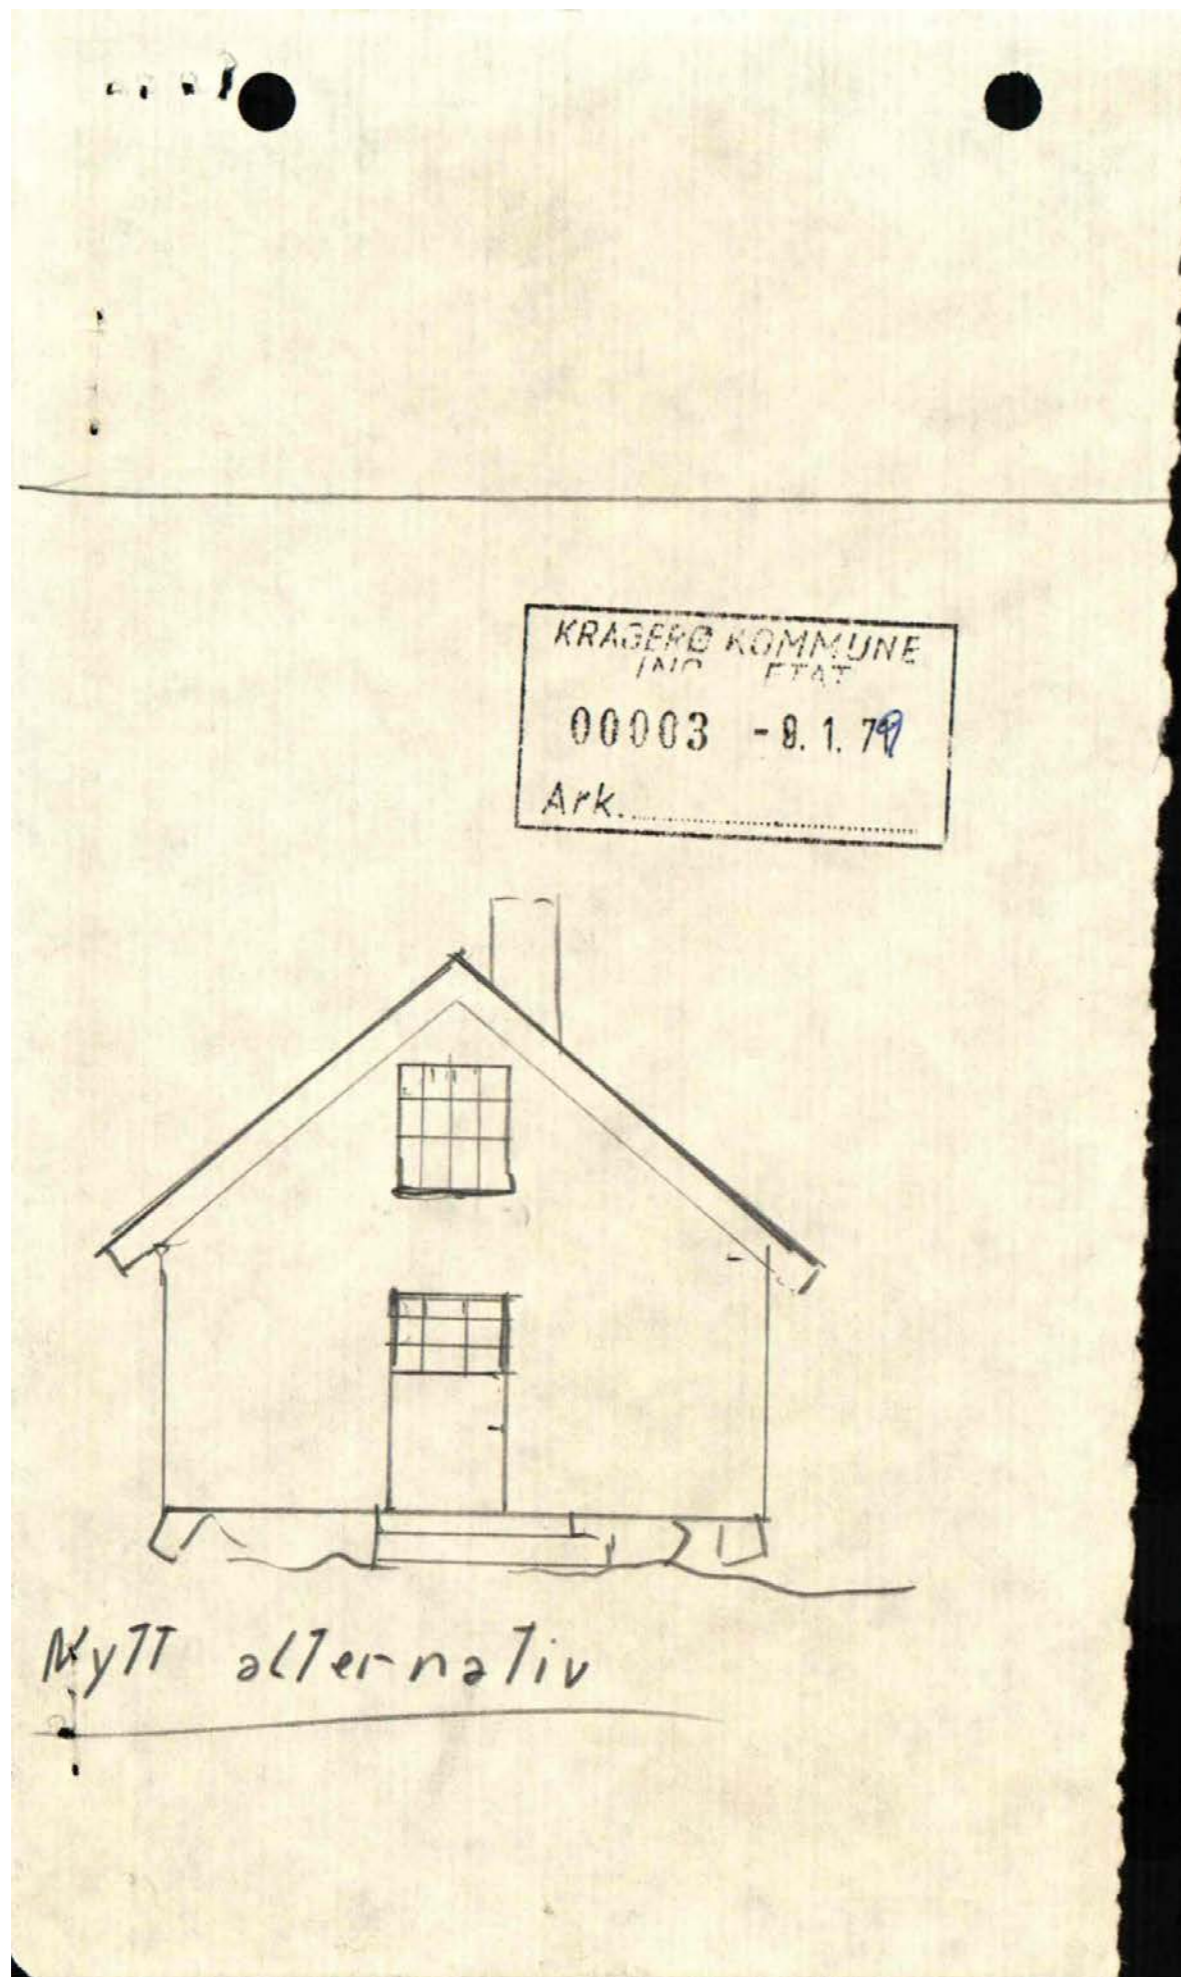
HYTTE : SALTSEJHOLMEN
 ARBY: Gnr. 27 Bnr. 56
 FOR: RUTH OG JOHNS NIELSEN
 MÅL: 1:100

HYTTEN OPFFØRES I 4" BINDINGSVERK MED
 10cm MINERALULL OG STÅENDE PANEEL.
 TAKET TERKES MED GAHHEI TAKSTEN (KRØN-TEGEL).
 FASADEN BLIR FORBÆRIG SOM PÅ TEGNINGEN
