Østre Klyveveg 9, 3919 PORSGRUNN

**Innbydende og koselig 3-roms
leilighet fra 2005 - 1.etasje med
balkong - Garasje - Enkel atkomst.**

Eierskifterapport

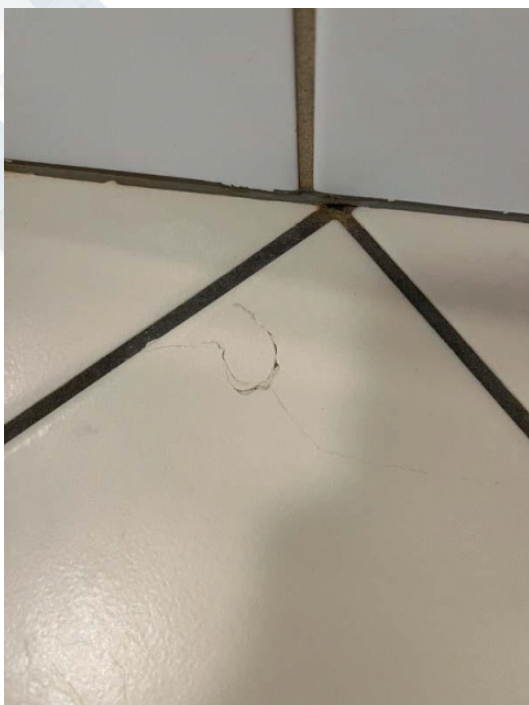
- Det er påvist riss og sprekker, se under.
- Det er ikke påvist sprekker i fuger.
- Det er påvist bom (hulrom) under fliser.
- Det er ikke påvist spor etter råteskade, muggvekst eller skadedyr.
- Det er påvist tilfredsstillende fall til sluket.
- Terskel er vurdert som ikke tilfredsstillende. Se under.
- Det er ikke påvist knirk i gulvet.
- Det er påvist tilfredsstillende høydeforskjell fra toppen av sluket til toppen av membranen ved dørterskelen.
- Det er ikke påvist flekker eller andre skader.

Overflatene fremstår i normalt god stand, foruten noen løse flis og sprekk i flis i dusjhjørnet. Bemerkelsen bør påregnes utbedringer. Det registreres tilfredsstillende fall på gulv mot sluk, ikke avdekket øvrige svekkelser under besiktigelsen.

TG2 vurderes grunnet noen løse flis og sprekk i flis i dusjhjørnet.
