Verven 2A, 4014 STAVANGER

**Toppleilighet m/balkong & utsikt.
Velholdt & nymalt. "Møbelpakke"
medfølger. Flytt rett inn!**

6. Hovedrapport

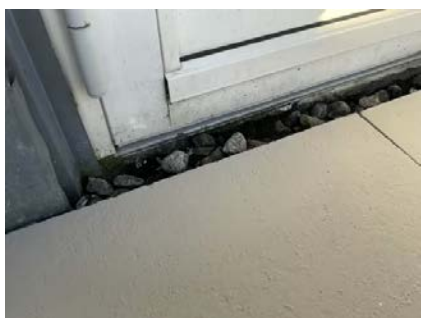
6.1 Balkong, terrasse, platting

Terrasse/ balkong er etablert over oppholdsrom. Dette er en konstruksjons-metode med økt fare for skader, som blant annet forutsetter bruk av damp-sperre mot oppvarmet rom for å unngå kondensskader. Det finnes ingen dokumentasjon på hvordan balkongen/ terrassen er bygget opp. Taktekking av papp eller lignende produkt. Ikke undersøkt pga tilkomst. Vurderes på bakgrunn av alder. Merknader: Tekking har en forventet levetid på 10 - 25 år. Utvendige beslag 15 - 35 år. Restlevetiden er usikker.

Membraner på terrasser. Reparasjon. Etter kontroll utføres nødvendige reparasjoner langs overganger mellom membran/vegger, gjennomføringer, sluk og utsatte kant-avslutninger. Intervall 2 - 8 år. Sameiet organiserer normalt utvendig vedlikehold og eventuelt behov for tiltak.

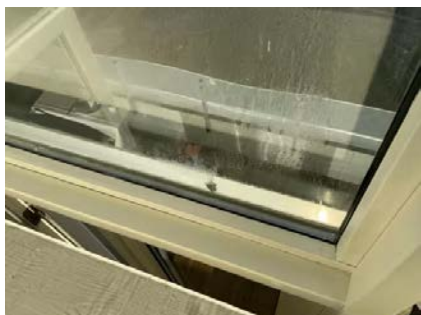
Punkttert vindu.

TG 3 på grunn av blant annet. Vindu over terrasse-dør er punktert. Fukt/råteskade på vindu i stue 2 stk.

Prisoverslag for bytte av vindu med punktert glass og karm med fukt/råteskade. Sameiet organiserer normalt utvendig vedlikehold og eventuelt behov for tiltak. Prisoverslag er sjablongmessig.

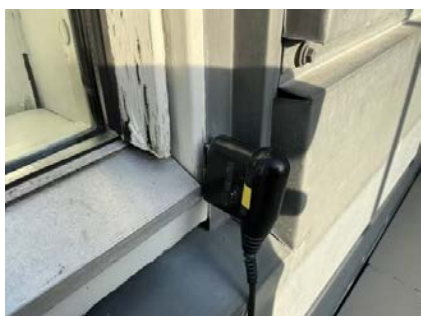
Fukt/råteskade på vindu i stue.

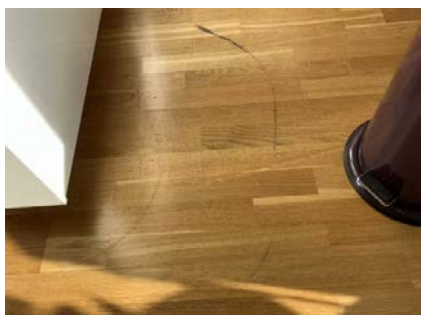
Større riper i parkett ved kjøkken.

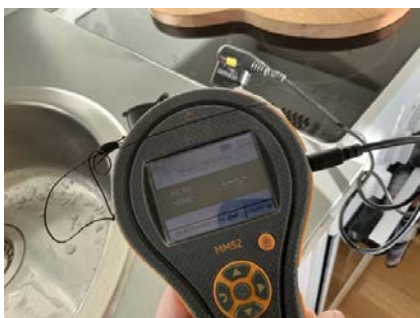
Ved fukt-søk er det ikke registrert unormale verdier.

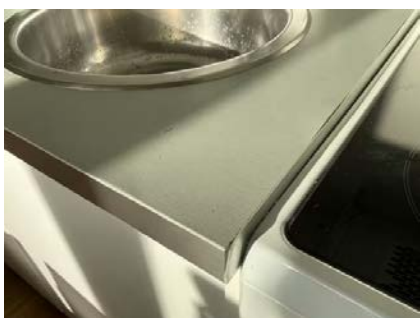
TG 2 på grunn av skade/svelling på benkeplater.

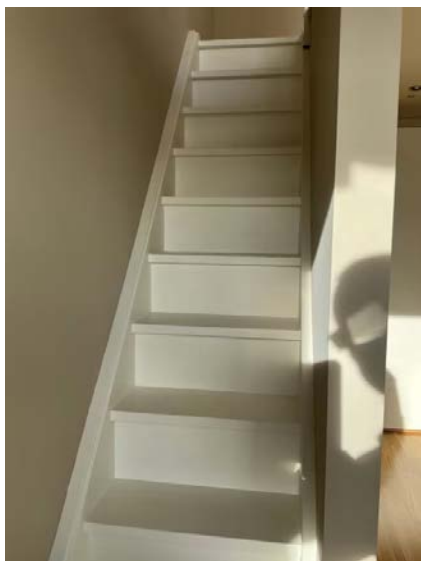
6.6 Trapp

Trapp med tette trinn bygget i trekonstruksjoner.

Det anbefales å montere rekkverk etter gjeldene standard.
Krav til høyde på rekkverk er 90 cm og hånd-rekke på begge sider.
Maks avstand mellom horisontale åpninger i rekkverk er 2 cm. Krav til frihøyde på trapp 2 m.

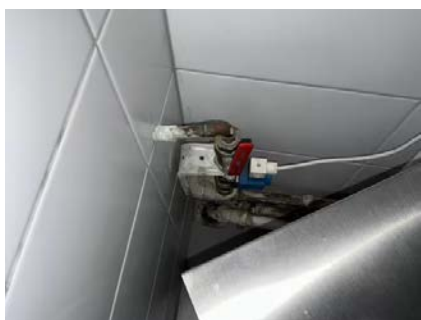
6.8 Vannledninger

Type anlegg	Kobber, Rør i rør system
Er det utført arbeider på anlegget etter byggeår?	Ukjent
Er det etablert fordelerskap?	Åpen rørfordeling
Er det risiko for skader ved lekkasje fra åpen rørfordeling?	Ja
Har vannrør nådd en alder som gir økt risiko for skader eller følgeskader?	Ja
Er det manglende isolering av vannrør hvor det er risiko for frost eller kondens?	Nei
Er det registrert tegn til lekkasjer eller skader på vannrør?	Nei
Er det redusert vanntrykk ved prøving av to tappesteder samtidig?	Nei
Er det manglende tilgjengelighet til stoppekran?	Nei
Er det dårlig funksjon på stoppekran?	Nei

Det er ikke kontrollert avrenning til avløp eller sluk og skader vil oppstå ved lekkasjer fra rørfordeling.

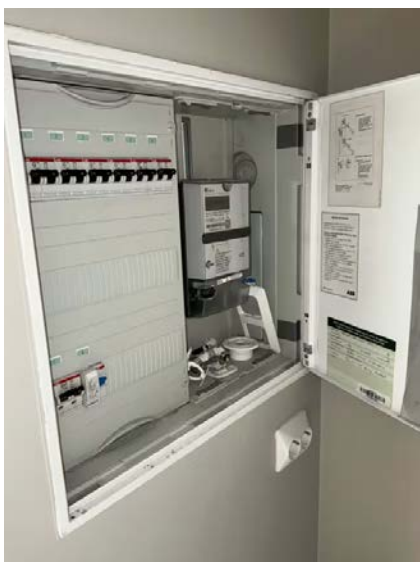
Sikringsskap er plassert i entre.

Med bakgrunn i de registrerte avvik bør det gjennomføres en utvidet el-kontroll av en kvalifisert elektro-faglig person.

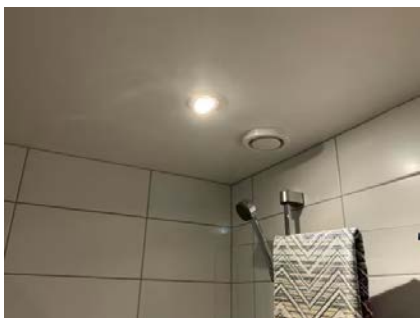
Spot er plassert i tak over dusj-sone.

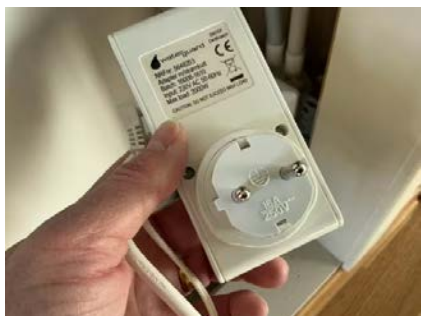
6.11 Varmtvannsbereder

Plassering bereder	
Kott under trapp.	
Fundament	
Plassert på gulv	
Årstall	
2016.	
Størrelse	
116 liter.	
Er det manglende lekkasjesikring av bereder?	Nei
Er plugg (støpsel) på berederen brunsvidd?	Nei
Er det tegn til lekkasjer fra bereder?	Nei
Er bereder over 20 år?	Nei
Oppsummering av varmtvannsbereder	TG-2
Bereder er plassert i tørt rom, og har automatisk vannstopppventil. Teknisk levetid bereder i rustfritt stål 15 - 30 år. Anbefalt brukstid 20 år.

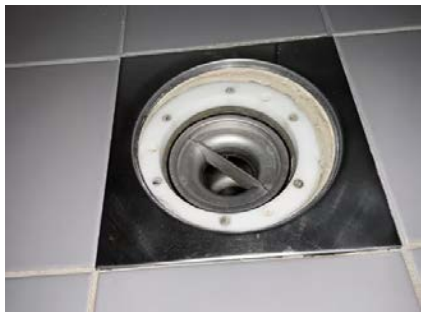
6.13 Våtrom: Bad/vaskerom.

Høydeforskjell fra topp sluk-rist i dusj-sone til gulv ved ved terskel er målt til 1,7 cm. (anbefalt løsning 2,5 cm). Del av gulv er flatt uten fall. TG 3 på grunn av blant annet gulv har fall mot dør og ved annet lekkasjevann kan det være risiko for at vann renner gjennom gulv uten mansjett på rør-føringer. Bom (hulrom under) i noen fliser og sprekk/riss i flis er observert TG 2.

Det anbefales regelmessig rengjøring av sluk for å forhindre at vannstand stiger opp til klemring. Bad er slutten av forventet brukstid. Det anbefales installere tett dusjkabinett for å unngå fukt-belastning fra fritt vann på gulv og vegger.

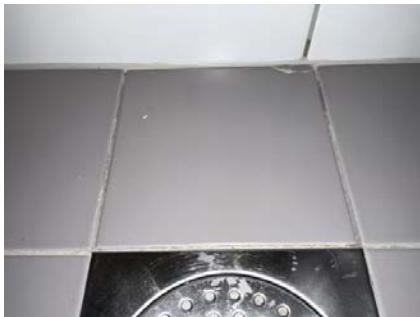
Riss/sprekk på flis.

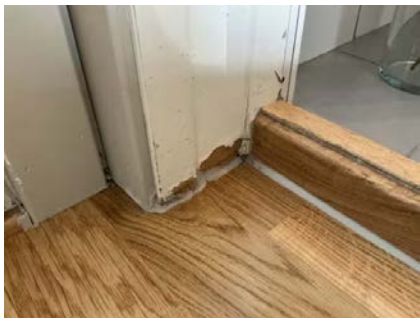
Svelling på dørkarm.

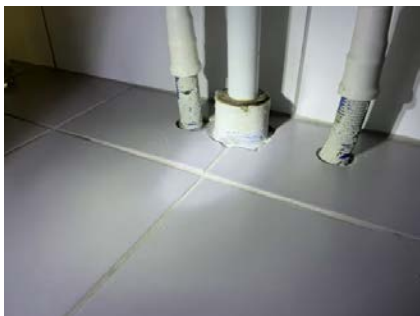
Ingen mansjett på rør-føringer.
