Gullbekken 2C, 2030 NANNESTAD

**Betydelig oppgradert og lekker andelsleilighet i 2. etg. med god planløsning - Solrik balkong og utsyn - Garasje!**

# Tilstandsrapport

Befaringsdato: 10.02.2026

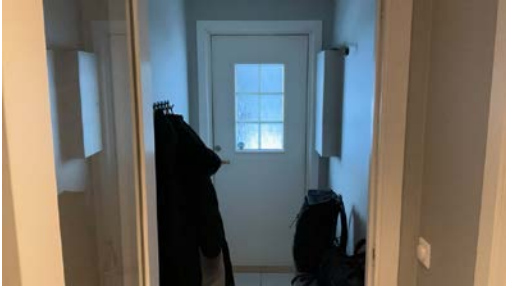
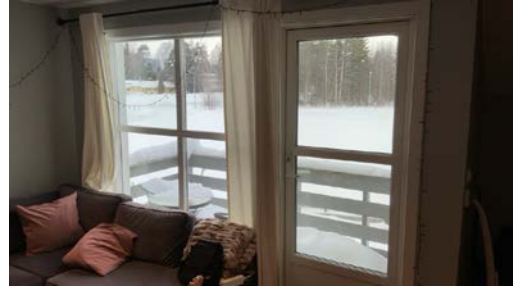
## **TG IU** Balkonger, terrasser og rom under balkonger

Balkong med utgang fra stue. Konstruksjoner og overflater i treverk.  
Snødekket på befaringsdagen.  
Rekkvershøyde 94 cm.

- Det bør foretas nærmere undersøkelser av balkong/terrasser når den er snøfri.

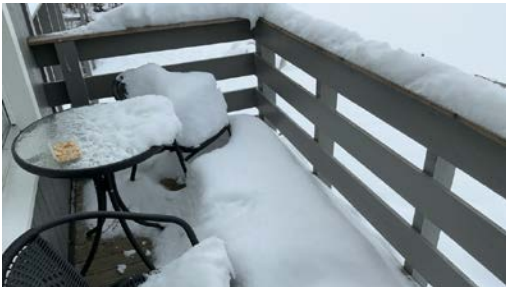
## **TG I** Utvendige trapper

Utvendig trappehus med trapp, uten dør, i treverk.

Selv om trappen har tak, og ikke står direkte under åpen himmel, så vil den allikevel være utsatt for noe vær og vind og ha vedlikeholdsbehov. Vedlikehold må påregnes.

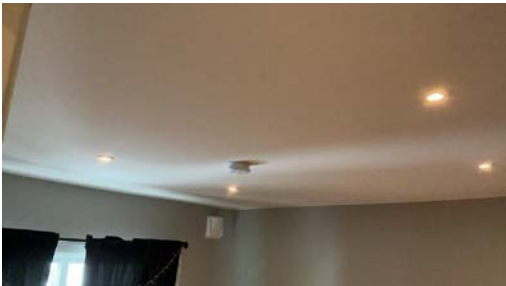
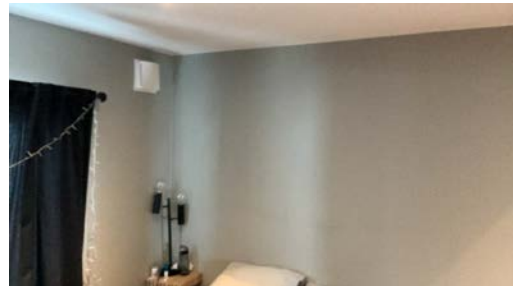
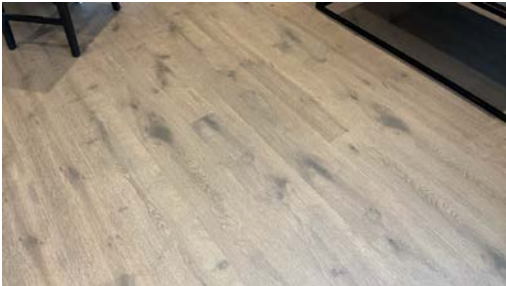
## TG 2 Etasjeskille/gulv mot grunn

Etasjeskille er utført i trekonstruksjoner.

- Det er målt høydeforskjell på mellom 15-30 mm gjennom hele rommet. Tilstandsgrad 2 gis med bakgrunn i standardens krav til godkjente måleavvik.

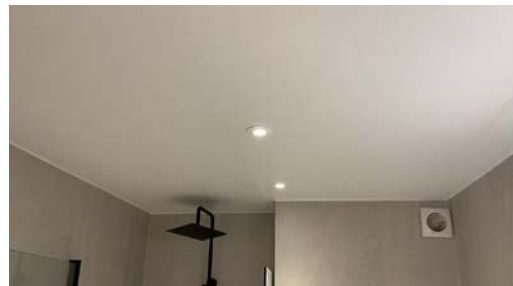
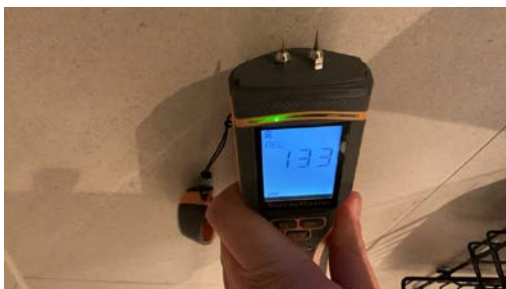
#### 1 TG 2 Overflater Gulv

Gulv: Fliser, med varme. Ved enkle fuktsøk ble det ikke registrert unormale verdier. Det dusjes direkte på gulv/vegg, noe som gir økt belastning på konstruksjonene. Fallforhold på gulvet er målt og funnet tilfredsstillende. Det er målt ca 45 mm høydeforskjell på gulv fra dørterskel til topp slukrist.

- Selv om bom eller hull lyd ikke alltid er et umiddelbart problem, bør det overvåkes nøye før eventuell utvikling i sprekker i flisfuger e.l. oppstår. Dette må en foreta tiltak for, for å begrense utviklingen.

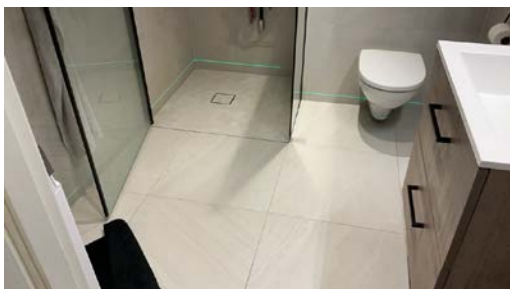
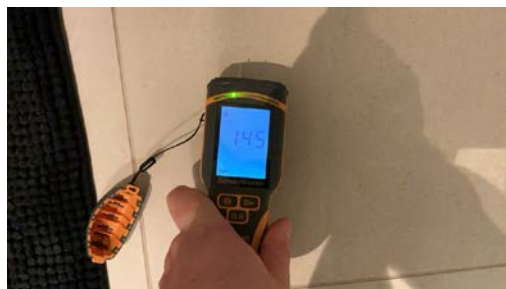
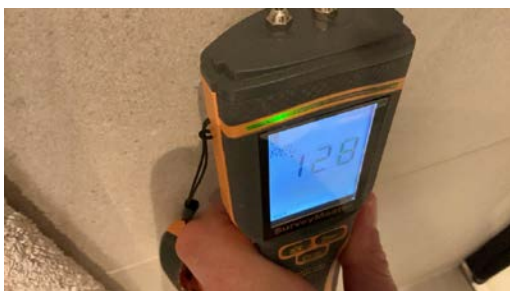
### 1 TG 1 Sluk, membran og tettesjikt

Plastsluk.

Ukjent membran/tettesjikt.

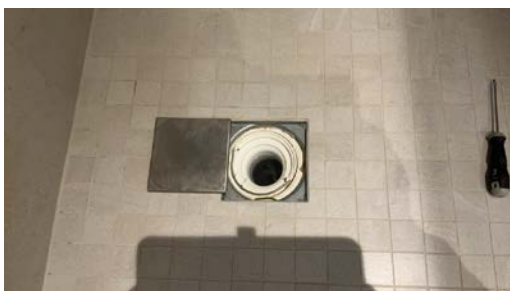
### 1 TG 1 Sanitærutstyr og innredning

Innredning med glatte fronter. Heldekkende servant med ett-greps blandebatteri. Speilskap med tilhørende belysning over. Vegghengt toalett. dusjhjørne med glassdører. Avsatt plass/opplegg til vaskemaskin.

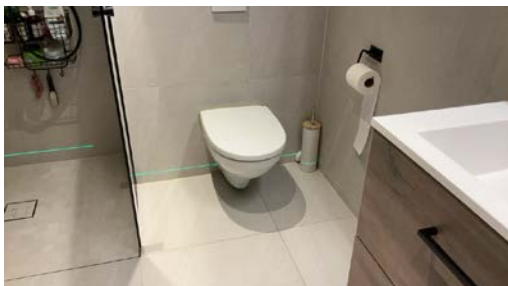
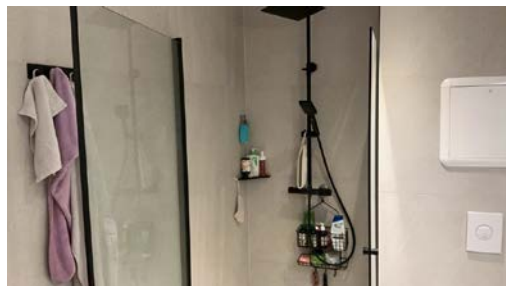
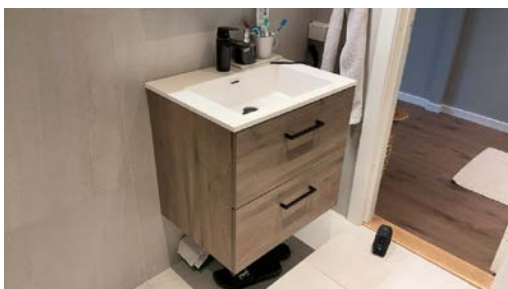
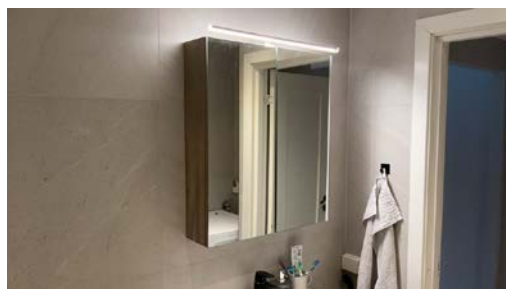
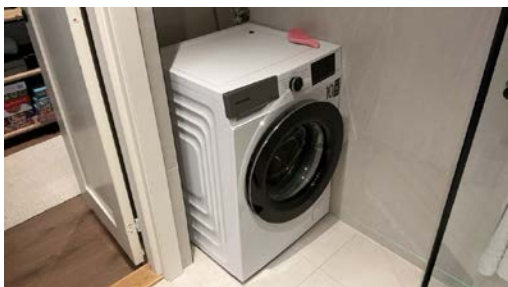
### TG 1 Ventilasjon

Mekanisk avtrekk, ventil på vegg. Tilluft i dør.

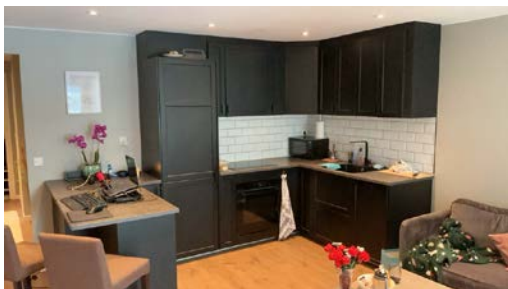
#### 1 TG 1 Avtrekk

Kjøkkenventilator, med avtrekk ut, montert over kokesone.
