Grindhaugveien 31, 6532 AVERØY

**Enebolig med sentral beliggenhet  
på Kårvåg. Alt på ett plan, store  
terrasser og frittstående garasje.**

# Enebolig med sentral beliggenhet - alt på ett plan. Solrike terrasser

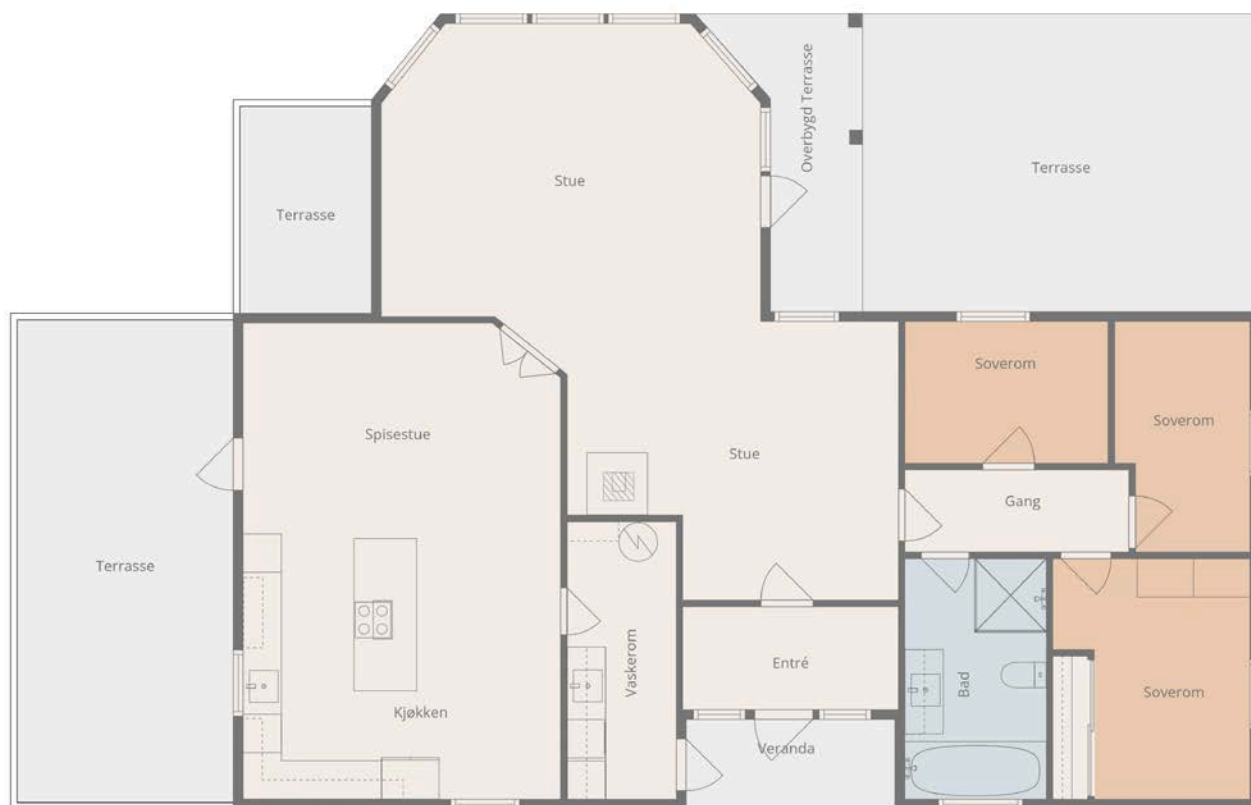
# Plantegning

Mål Beregnes Med Cubicasa- Teknologi. De Anses Å Være Meget Pålitelige, Men Ikke Garanterte.

Plantegningen er ikke i målestokk og noe avvik kan forekomme.  
Megler/selger tar ikke ansvar for evt. feil.

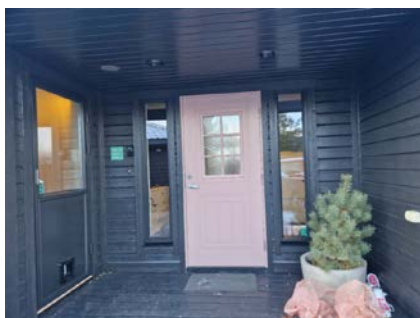
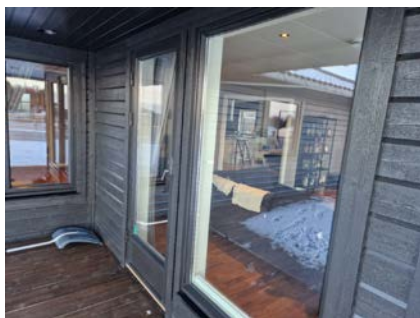
## TG 1 Dører

Bygningen har malt hovedytterdør og malt balkongdør i tre.

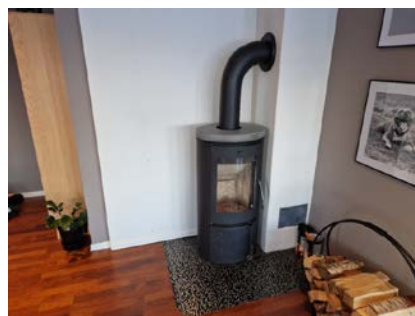
### TG 1 Pipe og ildsted

Boligen har elementpipe og montert en peisovn med glassdør på stue.

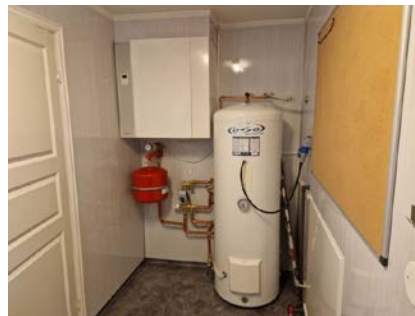
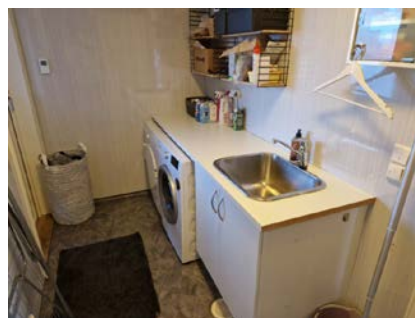
Vaskerommet har en hvit innredning med nedfelt vask av stål. Ellers er vaskerommet utstyrt med:

- Opplegg for vaskemaskin
- Varmtvannsbereder
- Rør i rørskap
- Vannbårenvarme rørskap
- Ventilasjons aggregat

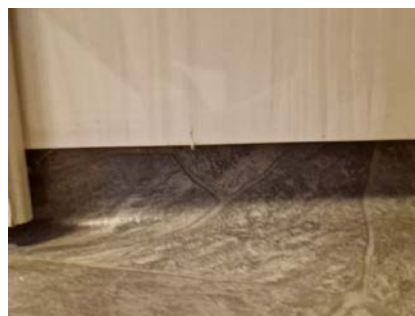
## Vurdering av avvik:

- Dersom våtromsplatene ikke er montert fagmessig, kan dette medføre utettheter som øker risikoen for fuktinntrengning bak platene. Over tid kan dette føre til oppfukning av tilstøtende konstruksjoner, noe som kan resultere i råteskader, muggvekst og eventuelle lekkasjer.

Avviket gir grunnlag for at konstruksjonen overvåkes jevnlig. Skal konstruksjonen oppnå TG 0 eller 1 må avviket utbedres.

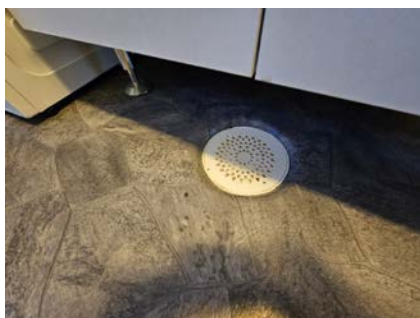
### Vurdering av avvik:

- Det er påvist avvik i fallforhold til sluk i forhold til krav i forskrift på byggetidspunktet.

- Til tross for avviket i fall/høydeforskjell til sluk, vil gulvet fortsatt kunne lede vann mot sluket, men med redusert effektivitet. Dette kan potensielt øke risikoen for vannansamling i enkelte områder av badet.
- Et bad med manglende/reduert fall til sluk blir mindre funksjonelt og sikkert for brukeren. Dette kan medføre stående vann på gulvet, vann som ikke ledes effektivt til sluket, økt risiko for at vann renner ut av rommet og redusert sklisikkerhet på gulvet.

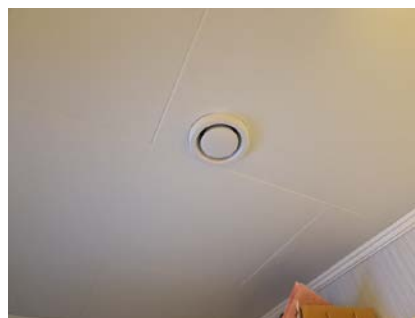
### 1. TG 1 Ventilasjon

Det er balansert ventilasjon.

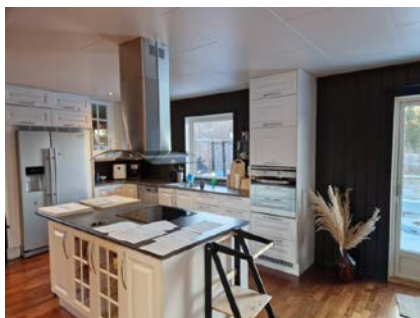
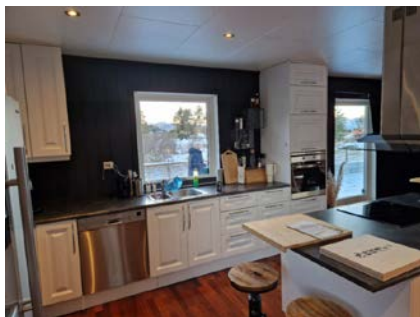
Gulvet er belagt med parkett. Veggene er kledd med malteplater. Det innvendige taket er lagt med tak-ess eller tilsvarende. Kjøkkenet har en hvit innredning som har en «L»-form med kjøkkenøy. Innredningen er av skap og skuffer med profilerte fronter. Det er en laminat benkeplate med nedfelt platetopp og vask. Kjøkkenet er utstyrt med frittstående kjøle/frysescap, og oppvaskmaskin, og integrert stekeovn og mikrobølgeovn.

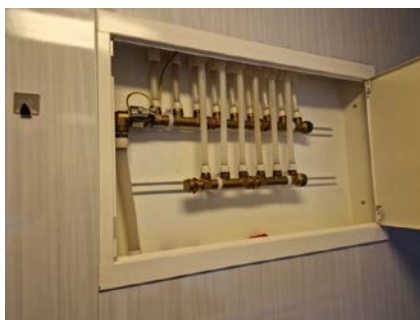
### TG 1 Vannledninger

Innvendige vannledninger er av plast (rør i rør). Det er besiktiget i rørskap.

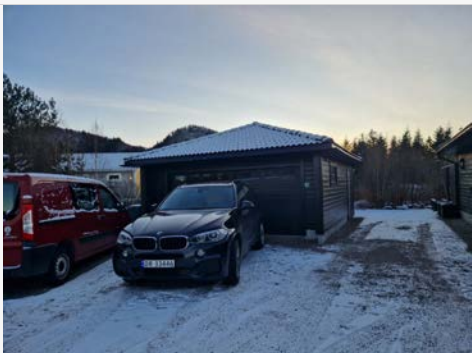
Bygningen er fundamentert på planerte masser med støpt kant forsterket plate, vegg konstruksjonen er bindingsverk med utvendig liggende kledning, takformen er valmet som er oppbygget med takstoler med su- tak som undertak, taket er tekket med betong takstein renner og nedløp er i stål. I front er det montert en isolert stålport. Innvendig er vegger og himling kledd med plater med malt overflate. Bygningen framstår som godt holdt.

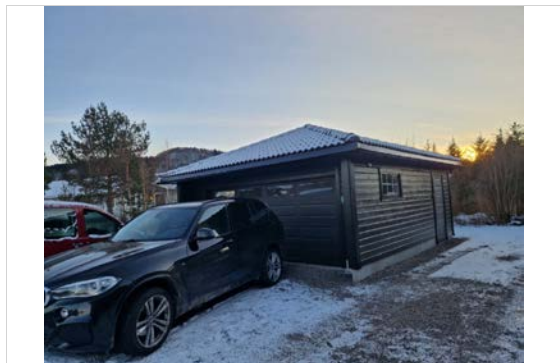
Bygget er ikke tilstandsvurdert ihht Forskrift til avhendingslova og NS3600. Dette er kun en enkel beskrivelse.
