Kløvervegen 15, 4050 SOLA

Lekker enebolig med stor tomt i attraktive omgivelser - Flotte og solrike uteområder - Meget barnevennlig!

Tilstandsrapport

Befaringsdato: 05.05.2026

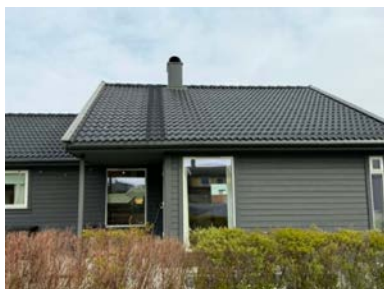
Det registreres nedbøy i takrenne mot Sørøst og skade i bend til nedløpsrør mot Sør.

Anbefaler å rette opp nedbøy i takrenne mot Sørøst og bytte ut bend til nedløpsrør mot Sør.

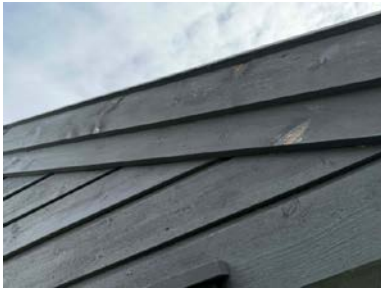
TG 2 Takkonstruksjon/Loft

Det ble registrert misfarging i undertak mot raft, som er et symptom på utilstrekkelig lufting, skader i sutaksplater og manglende isolasjon på lufting av avløpsrør.

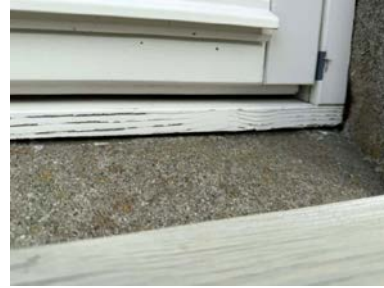
TG 2 Dører

Det registreres rustne hengsler på balkongdører, manglende tetting rundt og beslag under dør i u etg. mot Øst.

Anbefaler å bytte rustne hengsler på balkongdører, tetting rundt og beslag under dør i u etg. mot Øst.
