Valhallagata 50, 4632 KRISTIANSAND S

**Lund! Rekkehus over 4 plan.
Moderniseringsbehov. Garasje.**

Befaringsdato: 16.04.2026

Rapportdato: 28.04.2026

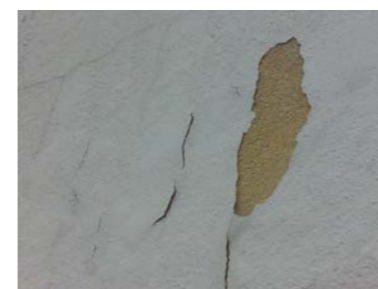
- Det er påvist sprekker i murte/pussede fasader.

En del sprekker i maling på fasader.

- Lokal utbedring må utføres.

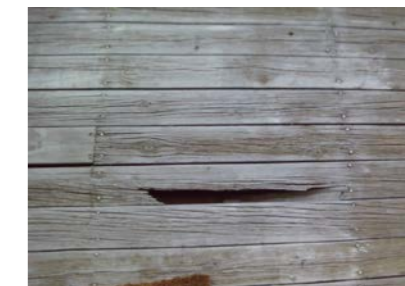
Dekke har fått noe sig i fundamenteringen og selve dekke er slitte og har fått en skade.

Skade terrassebord.

- Det må foretas tiltak for å lukke avviket.

En del vedlikehold med enkelte oppgraderinger må beregnes på terrasse med tilhørende deler.

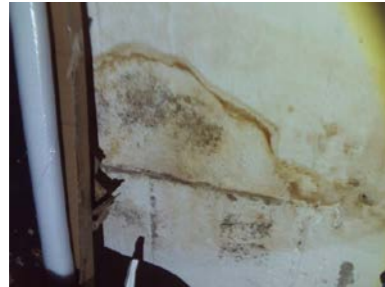
Noe mindre fuktvandring ble registrert ved søk i nedre del av grunnmur og direkte på støpte gulv med en fuktighetsindikator.
Dette har sammenheng med at det ikke ble brukt fuktsperre (plast) under gulvstøpen og fundamenter i denne byggeperioden som gjør at det alltid vil kunne bli noe oppsug av jordfuktighet.
Ble også registrert en del fuktmerker og saltutslag flere plasser.

Fuktmerker på grunnmur.

Det er viktig at ikke grunnmur blir foret ut og lukket inne før årsaken til noe fuktighet er blitt utbedret.
Fungerer med dagens bruk som en grovkjeller.

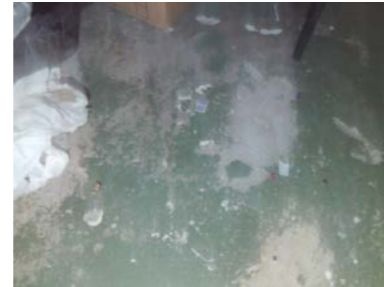
Noe saltutslag

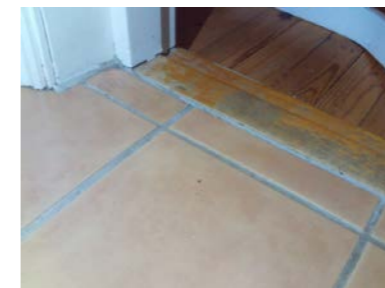
Ingen oppkant ved dør.

- Det må foretas utbedring av fallforhold.

- Til tross for avviket i fall/høydeforskjell til sluk, vil gulvet fortsatt kunne lede vann mot sluket, men med redusert effektivitet. Dette kan potensielt øke risikoen for vannansamling i enkelte områder av badet.

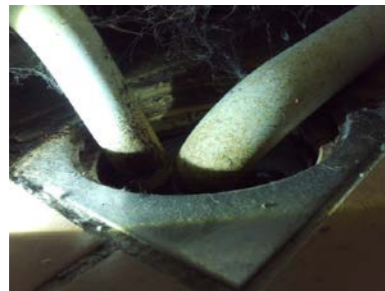
- Det er påvist mangelfull/feil utførelse rundt rørgjennomføringer e.l. som gir fare for fukt i konstruksjonen i våtsone.
- Mer enn halvparten av forventet brukstid er passert på membranløsningen.

Sluk under dusjkabinett.

- Det er viktig å merke seg at levetiden til en membran varierer basert på kvalitet, installasjon og bruk. Eldre membraner kan bli sprø og sprekke opp, noe som fører til at de mister sin vannnettende funksjon. Dette kan resultere i vannlekkasjer gjennom vegger og gulv og fuktskader.
- Det må foretas utbedring for å unngå fuktskader i konstruksjonen.
- Løsningen/utførelsen rundt rørgjennomføringer gir fare for fukt inn i konstruksjoner.

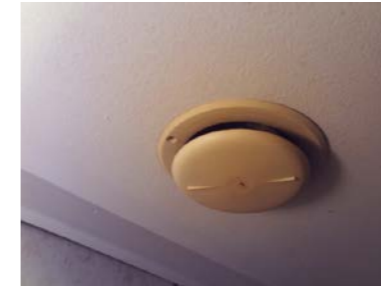
Ventil i himling med naturlig avtrekk.

- Vedvarende høyt fuktnivå kan føre til omfattende skader på innredning, bygningsdeler og overflater.
- Elektrisk avtrekksvifte bør monteres for å lukke avviket.
- Dersom avviket ikke utbedres vil det være fare for dårlig luftskifting og resultere i høy luftfuktighet og utvikling av skader.

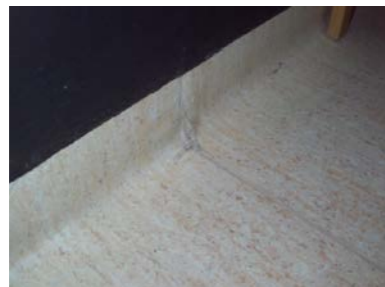
- Det er mulighet for at det kan forekomme vannlekkasje på våtrommet hvor vann ikke vil gå til sluk.

Belegget har sveiste skjøter

- Det bør etableres avrenning inn til sluk for hele våtrommet.
- Eventuelt lekkasjevann fra utstyr utenfor dusjsone vil ikke ha en naturlig vei til sluket. Dette kan føre til at vann samler seg på gulvet og potensielt renner ut av rommet eller trenger inn i konstruksjonen.

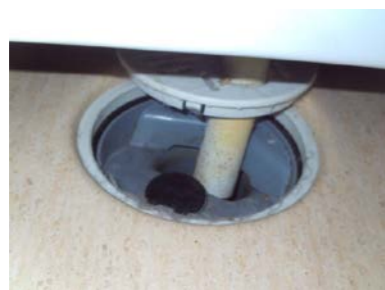
Sluk ved badekar.

- Det er viktig å merke seg at levetiden til en membran varierer basert på kvalitet, installasjon og bruk. Eldre membraner kan bli sprø og sprekke opp, noe som fører til at de mister sin vanntettende funksjon. Dette kan resultere i vannlekkasjer gjennom vegger og gulv og fuktskader.

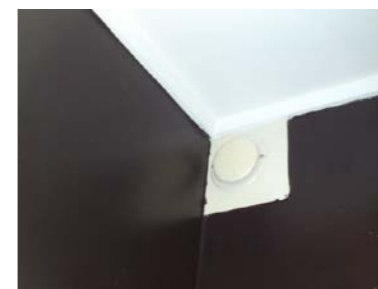
Ventil i veggen.

- Det bør etableres tilluft til våtrommet.
- Over tid kan manglende tilluftsventilering resultere i mugg- og soppdannelse, spesielt på steder som ikke får god nok luftgjennomstrømning.
- Elektrisk avtrekksvifte bør monteres for å lukke avviket.
- Dersom avviket ikke utbedres vil det være fare for dårlig luftskifting og resultere i høy luftfuktighet og utvikling av skader.

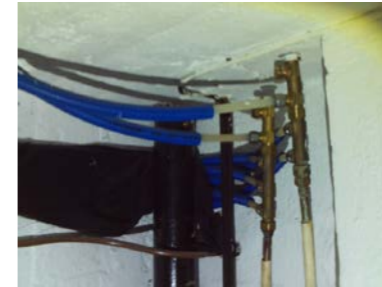
- Det er påvist at eventuelt lekkasjevann fra rør i rør system ikke ledes til sluk eller annen kompensierende løsning.
- Mer enn halvparten av forventet brukstid er passert på innvendige vannledninger.

Deler av rør i rør uten fordelskap.

- Det er ikke behov for utbedringstiltak siden anlegget fungerer i dag, men ut ifra alder kan skader plutselig oppstå på eldre anlegg.
- I forbindelse med oppgradering av våtrom vil det være naturlig med utskiftning av rør.
- Det bør foretas tiltak på anlegget som sikrer bedre løsning på eventuelt lekkasjevann fra rør i rør system.

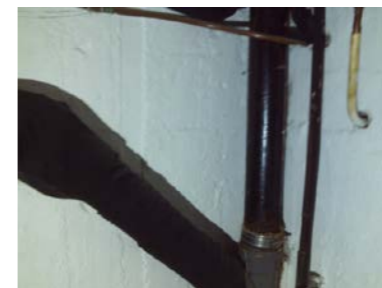
Noen eldre soilrør.

- Det er ikke behov for utbedringstiltak siden anlegget fungerer i dag, men ut ifra alder kan skader plutselig oppstå på eldre anlegg.
- I forbindelse med oppgradering av våtrom vil det være naturlig med utskiftning av rør.
- Eldre avløpsrør har blant annet større sannsynlighet for lekkasjer, noe som kan føre til omfattende og kostbare vannskader i boliger.
