Gamle Bæreiavegen 20, 2208 KONGSVINGER

**Romslig enebolig med fin  
beliggenhet \* 5 soverom \* 2 bad \*  
Flott utsikt**

Befaringsdato: 01.06.2024 Rapportdato: 20.06.2024 Oppdragsnr.: 14382-1596 Referansenummer: UY1437

Autorisert foretak: Arne Skyrud Takstforretning AS

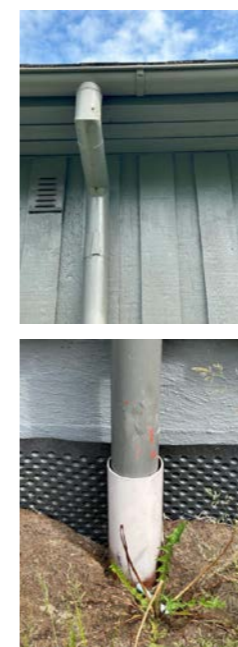
Forkantblekk, takrenner og nedløp i lakkert metall.

- Det mangler snøfangere på hele eller deler av taket, men det var ikke krav om dette på byggemeldingstidspunktet.
- Mer enn halvparten av forventet brukstid er passert på renner/nedløp/beslag.
- Takrenner/nedløp har store lekkasjer.

- Overvåk tilstanden jevnlig. For å få tilstandsgrad 0 eller 1 må beslag/renner/nedløp skiftes ut, men tidspunktet for når dette er nødvendig er vanskelig å si noe om.
- Det er ikke krav om utbedring opp til dagens krav.
- Lokal utbedring må utføres.

**Kostnadsestimat:** Ingen umiddelbar kostnad

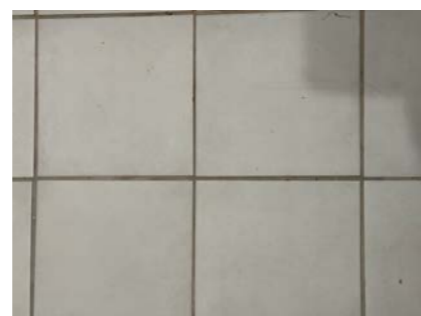
Gulvfliser med varme. Høydeforskjell på gulv fra dørterskel til topp slukrist er 25 mm. Generelt skal det kommenteres om fliser, at ved normal liming er det mangelfull fylling av lim under 10-20% av fliser og bom i deler/hele fliser kan forekomme.

- Det er avvik:

Membran skal dokumenteres i henhold til TEK 17.

Kostnadsestimat: 10 000 - 50 000
