Tilstandsrapport

Leilighet

Ogdalsvegen 61 , 7716 STEINKJER

Befaringsdato: 22.04.2026

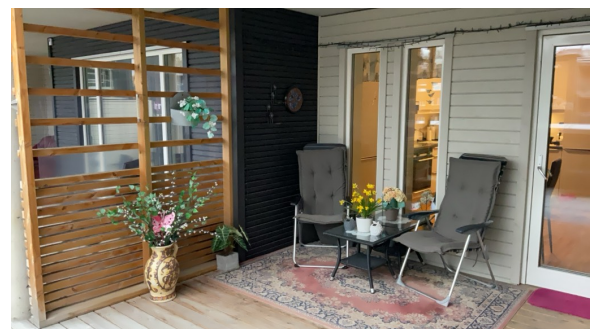
Balkong ut fra stue, åpent område med enkel skillevegg mot nabo.

Spaltegulv av terrassebord.

Felles rekkverk i front.

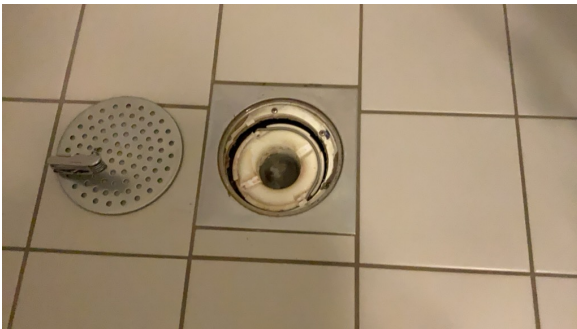
Det er plastsluk og smøremembran med ukjent utførelse.

FDV viser at muremester Ketil Hansen hadde ansvaret for flis og membran arbeide.

Ingen utslag ved tilfeldige fuktmålinger.

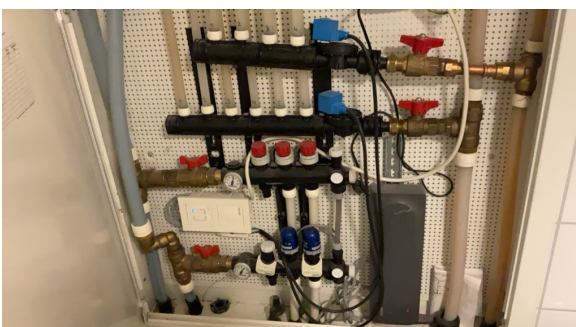
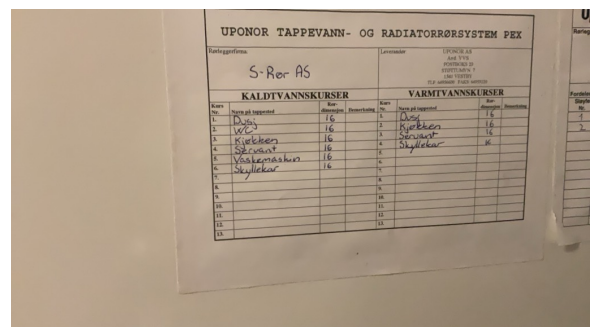
Innvendige vannrør av typen rør i rørsystem.
Fordelerskap er plassert i badet.

Bemerkes om at rør i all hovedsak ligger skjult inne i konstruksjoner og ikke er besiktiget utover enkel funksjonstesting.

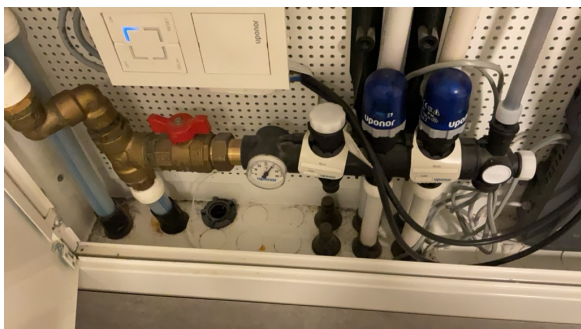
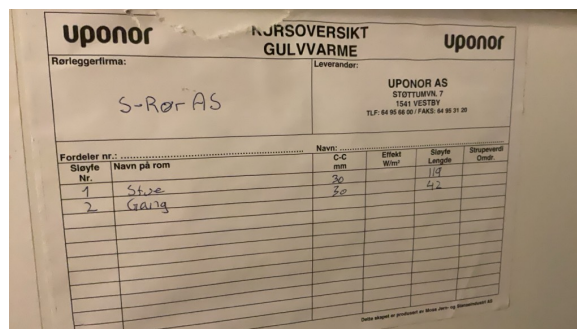
Vannbøren gulvvarme.

Kurser i felles skap med vannrør på badet.

Kurser er merket med stue og gang.

Sentral og videre tilstand på anlegget er ikke kontrollert.

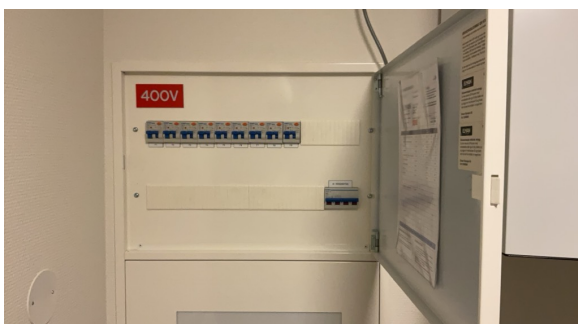
Sikringsskap er plassert i boden.
Skapet inneholder automatsikringer.

Befaringen er begrenset til en visuell kontroll, skal fullstendig tilstand avdekkes må en EI- kontroll bestilles.
