Ola Setroms veg 16 Leilighet 3, 7340 OPPDAL

**Flott sentrumsleilighet med et
soverom og balkong. Heis.**

Rapportdato: 19.12.2025

Tilstandsrapport

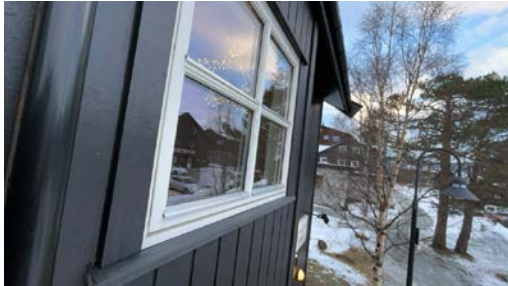
Oversiktsbilde

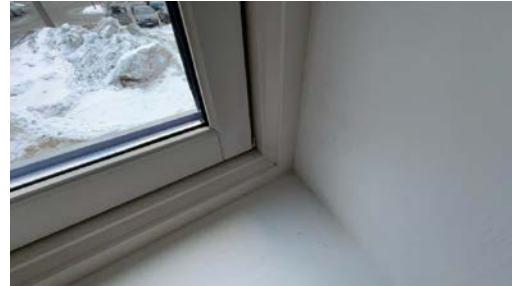
Utett mellom karm og vindu.

Det vil være påregnelig med utvendig vedlikehold av vinduer og utskifting av pakninger mellom karm og vindu.

Om det ikke utføres tiltak vil vinduene kunne utvikle skader og må byttes ut, dette vil ha en større kostnadsramme en enkelt vedlikehold.

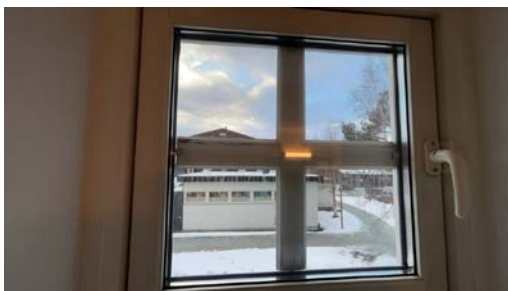
Bilde viser vindu på bad

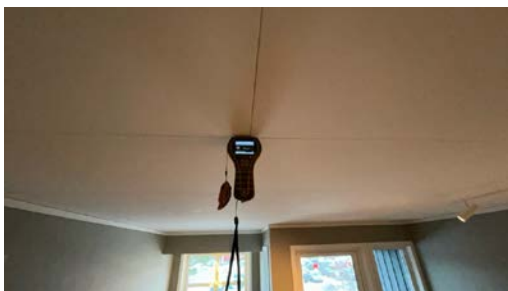
- Overflater har en del slitasjegrad utover det en kan forvente.
 - Det er på stue/kjøkken bemerket skjolder i takflaten og eldre fuktmerker på takplater. Det er utført fuktkontroll ved fuktmerker uten unormale verdier under befarings.
- Det er opplyst av selger om en kjent hendelse ved vannlekkasje fra overliggende leilighet, det er nærliggende å tro at denne hendelsen kan ha sammenheng med fuktmerkene i innvendig tak.

Utført fuktmåling ved fuktmerker.

- Andre tiltak:
- Det vil være påregnelig å bytte taket på stue/kjøkken for å lukke avviket, dette for å fjerne plater som er fuktskadet og for å få bedre oversikt på bakenforliggende konstruksjoner.

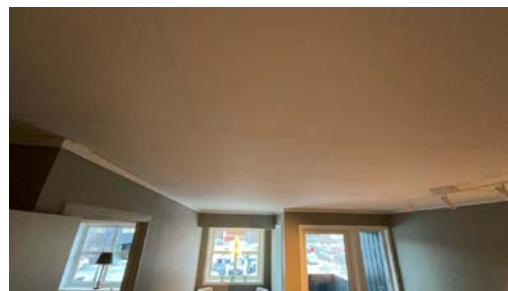
Oversiktsbilde tak på stue

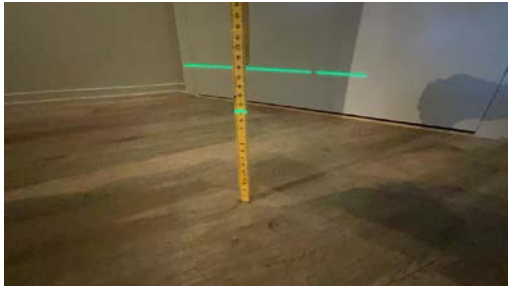
Etasjeskilleren er vurdert å bestå av betong-/murdekke. Helningsavvik er kontrollert ved bruk av krysslaser i stue/kjøkken og soverom.

Mot ytterdør

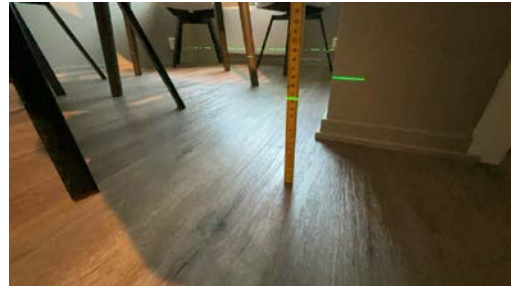
Ved balkongdør

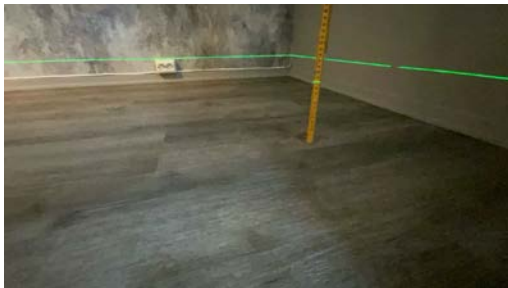
Yttervegg soverom

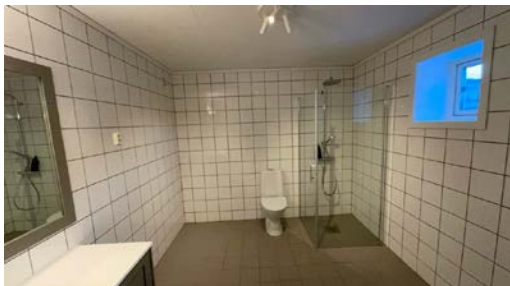
Overallsbilde

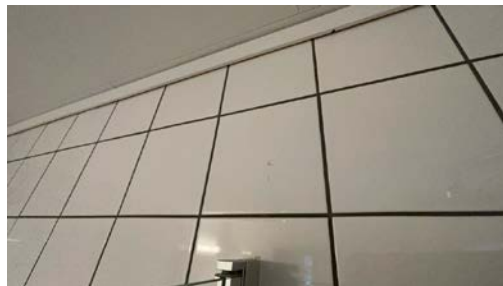
- Det er i dusjsonen eldre skruerull i veggfliser som i dag er tettet med silikon, avviket settes for å fremlyse om at eldre skruerull perforerer bakenforliggende tettesjikt/membran og at silikon ikke anses som er varig tett løsning. Tettesjiktet for våtrommet har også nådd over halve forventet brukstid.

Eldre skruerull i veggflis.

- Installering av tett dusjkabinett anbefales for å begrense bruksvann direkte på overflater i dusjsone, silikonene i skruerullene bør følges med og byttes ut om disse viser tegn til å være svekket.

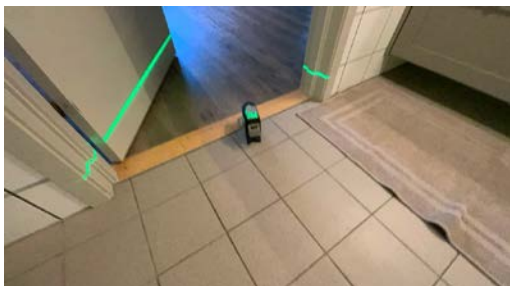
- Det er påvist at flisfuger har riss/sprekker.
- Det er påvist at høydeforskjell fra topp slukrist til gulv/synlig topp membran ved dørterskel er mindre enn 25 mm.
- Det er påvist avvik i fallforhold til sluk i forhold til krav i forskrift på byggetidspunktet.

Målt fra dør

- Til tross for avviket i fall/høydeforskjell til sluk, vil gulvet fortsatt kunne lede vann mot sluket, men med redusert effektivitet. Dette kan potensielt øke risikoen for vannansamling i enkelte områder av badet.
- Baderomsgulv med svakt fall medfører økt risiko for at vann ikke ledes korrekt mot sluk. Dette kan føre til vannansamling, økt belastning på tettesjiktet, høyere risiko for lekkasjer over tid og mulig fuktskade i underliggende konstruksjoner. Det anbefales varsomhet ved bruk. For å oppnå tilstandsgrad 0 eller 1 må gulvet bygges om slik at korrekt fall til sluk etableres. Dette vurderes som lite økonomisk rasjonelt som et enkeltstående tiltak. Ved eventuell fremtidig renovering bør det sikres at våtrommet opparbeides med riktig fall til sluk.
- Mykfuge mot yttervegg bør utbedres eller skiftes.

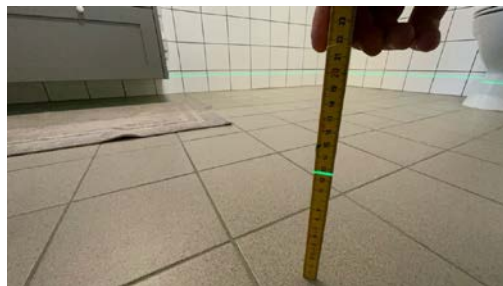
- Gulvet er målt til å være tilnærmet flatt og har noe motfall på et område, dette er målt på området ved siden av dør mot yttervegg. Med hensyn til rommets bruk vurderes dette å innebære lav risiko, ettersom området ikke har vanninstallasjoner. Det er målt ca. 5 mm fall per meter fra servant og i retning mot sluk, slik at eventuelt lekkasjevann i begrenset omfang kan ledes mot sluk.

Målt gulvrområde med motfall ved yttervegg siden av dør.

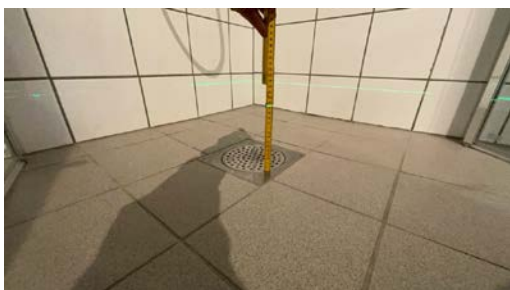
Målt topp slukrist

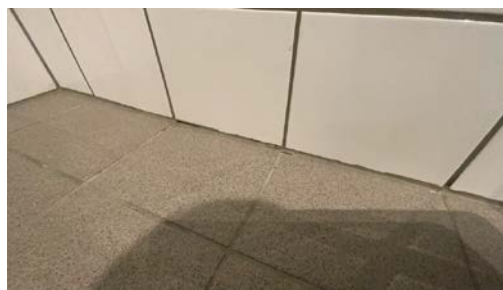
Det er registrert sprekkdannelse i silikonfuge mellom gulv og veggfliser i dusjsonen.

Bilde viser bemerket silikonfuge.

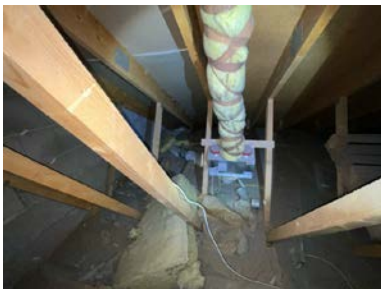
Boligen har naturlig ventilasjon via vindusventiler og sentralt avtrekk på kjøkken og bad med vifte plassert på loft.

Bilde tatt av loftsvifte på kaldloft. Ikke undersøkt hvilke vifter som hører til hvilke leilighet.
