Fuglekongestien 14, 1920 SØRUMSAND

**Romslig, velholdt og pen 2-roms  
selveier fra 2003 - Solrik balkong -  
Naturskjønt og rolig - Nært  
busstopp og turområder**

# Tilstandsrapport

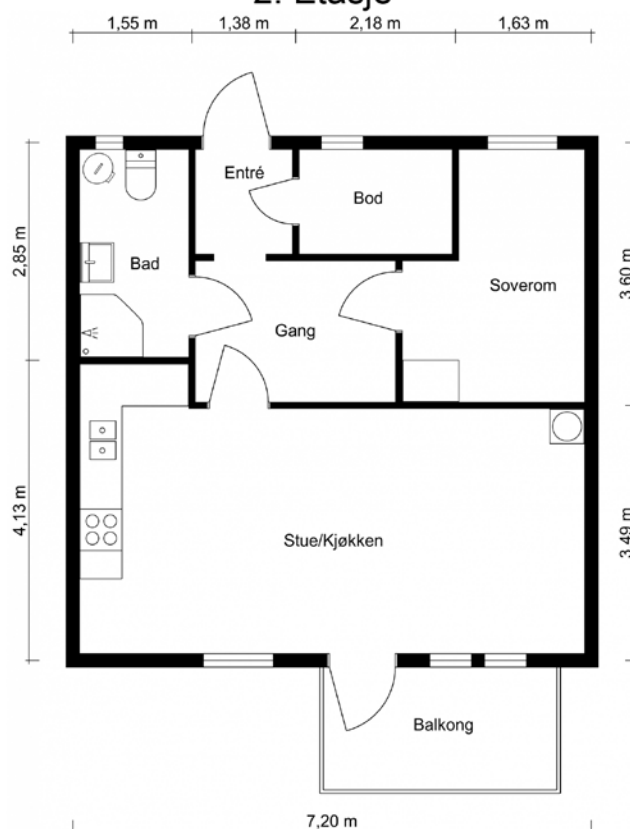
## Fuglekongestien 14 2. Etasje

Avvik av mål kan forekomme og er ikke en eksakt tegning av nåværende bruk/utseende eller areal av boligen.

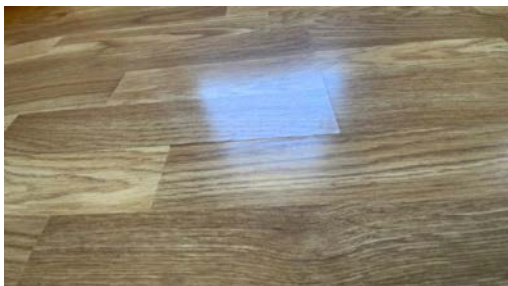
## TG 2 Etasjeskille/gulv mot grunn

Etasjeskiller er av trebjelkelag.

- Det er målt høydeforskjell på mellom 15-30 mm gjennom hele rommet. Tilstandsgrad 2 gis med bakgrunn i standardens krav til godkjente måleavvik.

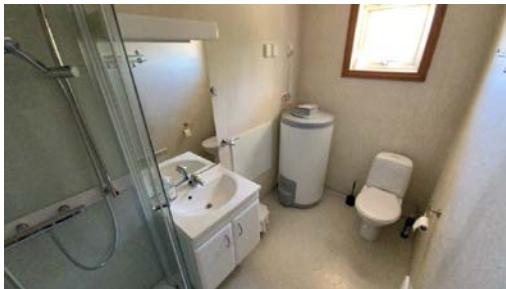
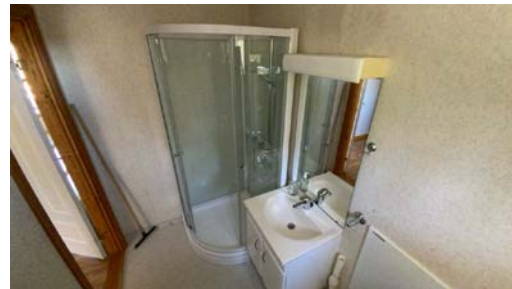
### TG 2 Overflater vegger og himling

- Det er avvik:

Vegg som ikke oppfyller kravene til vannetting i våtrom kan være i strid med byggt tekniske forskrifter, noe som kan ha juridiske og forsikringsmessige konsekvenser.

For å unngå disse problemene anbefales det å reparere hull så snart som mulig og sikre at våtrom er riktig vannnett i henhold til kravene i TEK17 som å tette hull med silikon, da disse ikke er i våt sone eller i nærhet av direkte vannpåkjenning.

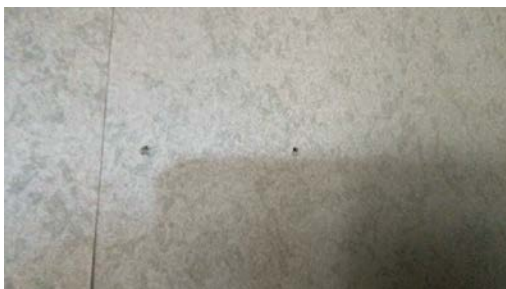
### TG 2 Overflater Gulv

- Til tross for avviket i fall/høydeforskjell til sluk, vil gulvet fortsatt kunne lede vann mot sluket, men med redusert effektivitet. Dette kan potensielt øke risikoen for vannansamling i enkelte områder av badet.

Manglende eller utilstrekkelig fall kan føre til at vann ikke ledes effektivt til sluk, noe som kan resultere i vannansamling og potensielle vannskader på gulv og vegger.

- Overvåk tilstanden jevnlig. For å få tilstandsgrad 0 eller 1 må tettesjiktet skiftes ut, men tidspunktet for når dette er nødvendig er vanskelig å si noe om.

Med tanke på badets alder på 22 år, er det en god løsning at det dusjes i kabinett for å begrense fuktbelastningen på konstruksjonen. Eldre membraner kan med tiden bli utsatt for slitasje, noe som kan føre til utettheter rundt gjennomføringer i gulv og vegg, samt manglende fall til sluk. Dette kan resultere i vannskader som kan være kostbare å utbedre.

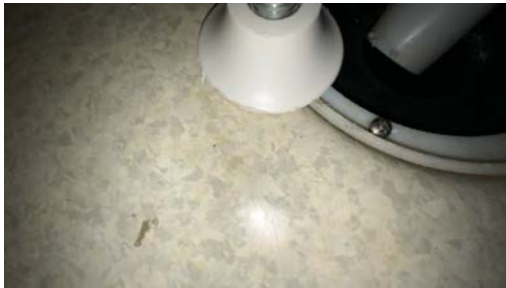
### TG 2 Sanitærutstyr og innredning

- Det er påvist skader på innredning.

- Det er ikke behov for utbedringstiltak.

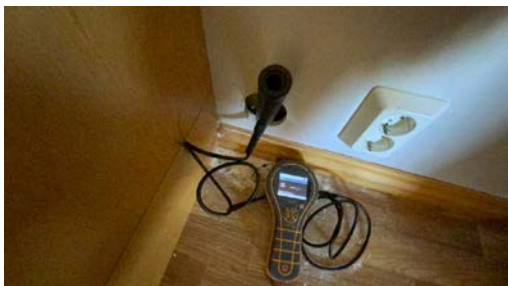
#### TG 1 Overflater og innredning

Kjøkkenet har Huseby innredning med glatte fronter. Benkeplaten er av laminat. Det er kjøøl/fryseskap, oppvaskmaskin og komfyr.
