Odelsvegen 14, 2063 JESSHEIM

**Sentrumsnær 2-roms leilighet fra 2018 med balkong og garasje. Arealeffektiv og gode løsninger. Perfekt førstegangskjøp!**

# Tilstandsrapport

## SELVEIERLEILIGHET MED BALKONG I 2. ETASJE

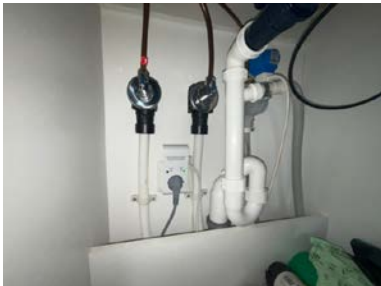
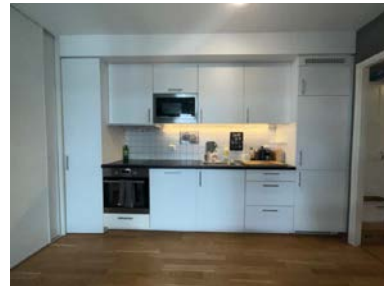
### 2. ETASJE > STUE/KJØKKEN

Innredning med glatte, folierte fronter.  
Laminat benkeplate med nedfelt kum i rustfritt stål.  
Belysning via armatur under overskap.  
Fliser på vegg mellom overskap og benk.  
Integrert platetopp, stekeovn, oppvaskmaskin og kjøle-/fryseskap.

Komfyrvakt samt aquastop/lekkasjevarsler med sensorer og magnetventil er installert.

Det bemerkes at det er noe svelleskade på innredningen ved kjøle-/fryseskapet.  
Tilstandsgrad satt ut fra helhetlig vurdering av rommet og innredning.

Det ble rutinemessig søkt etter fukt på typisk fuktutsatte steder med fuktindikator (Protimeter SM) på befaringen og det var ingen indikasjoner på fukt.
