Ugleveien 8

Tilstandsrapport - NS 3600

4846 Arendal

Gnr: 507 Bnr: 1234

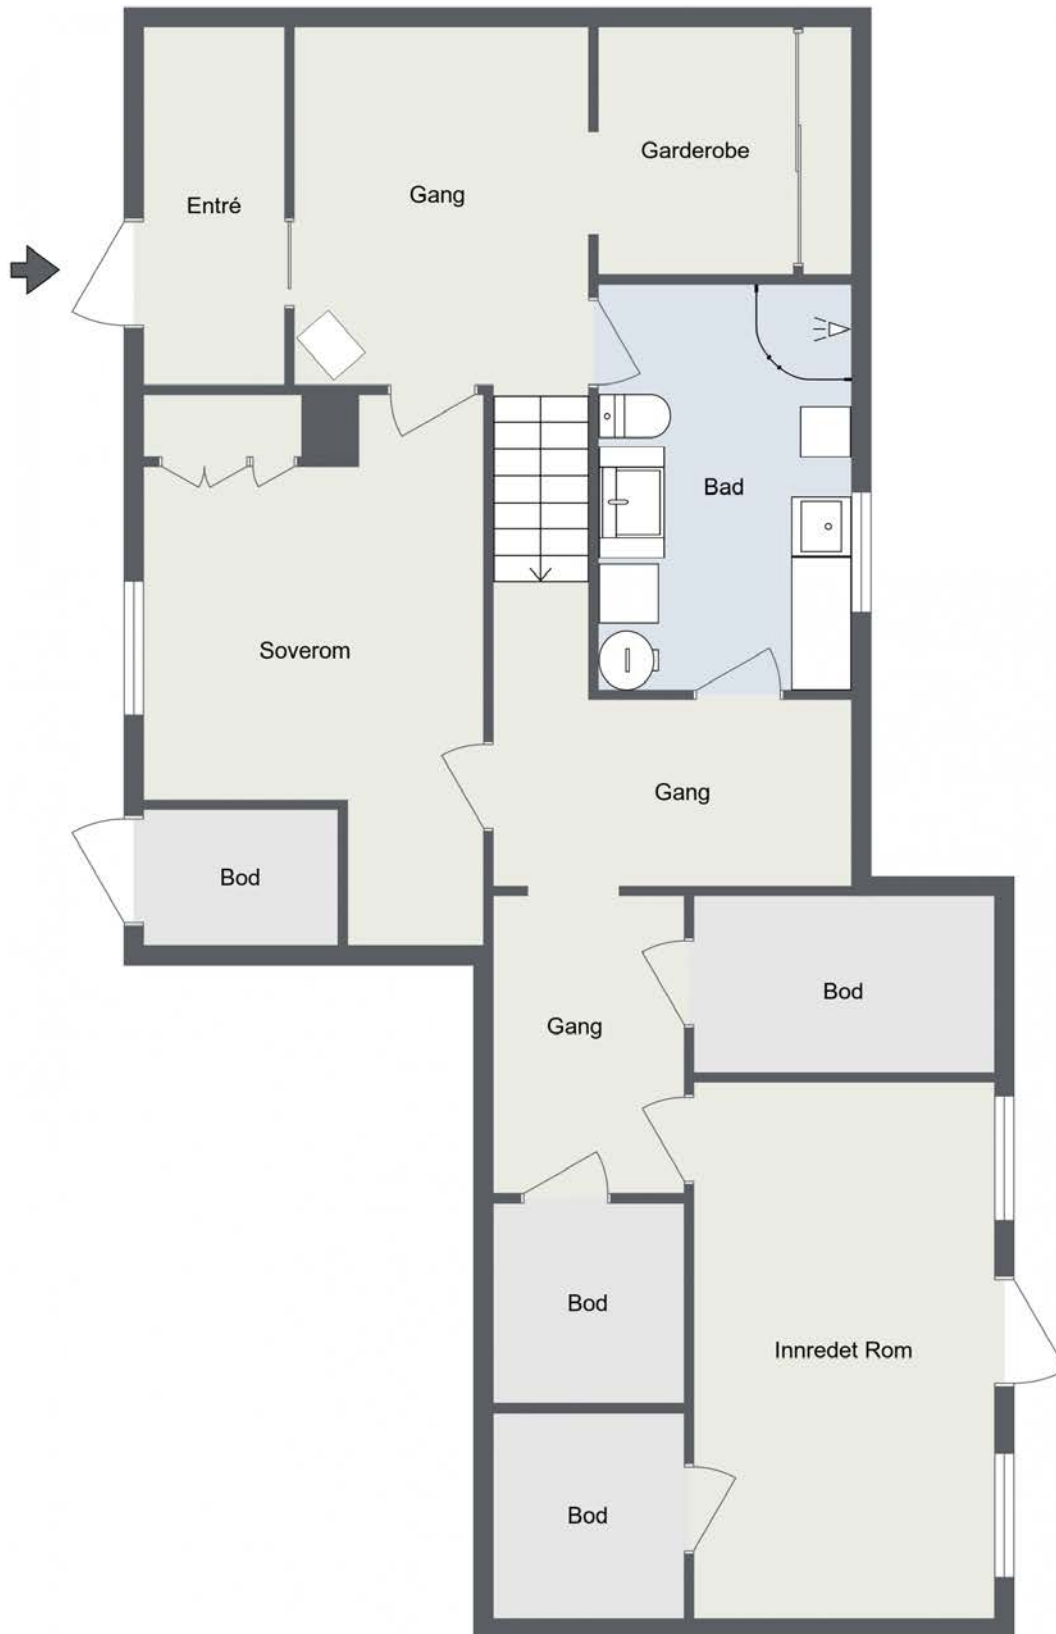
1. Etasje

BRA-i: 73 m² Underetasje: Vindfang, gang, soverom, kontor, vaskerom, mellomgang, diverse boder

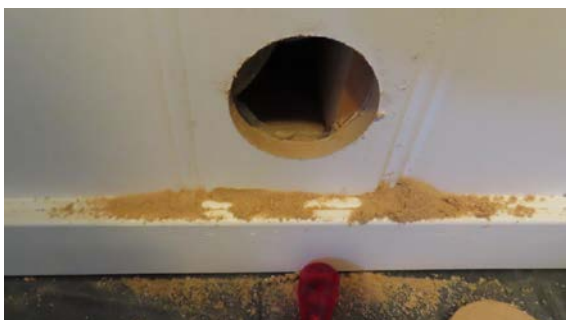
Hulltaking utført i bod syd, vegger er påforet med isolasjon, plast og plater. Ingen fukt målt i bunnen av mur med verdi over akseptabel grense. Her må en være obs på at oppforede gulv og vegger under utvendig terreng er en risikokonstruksjon.

Hulltaking.

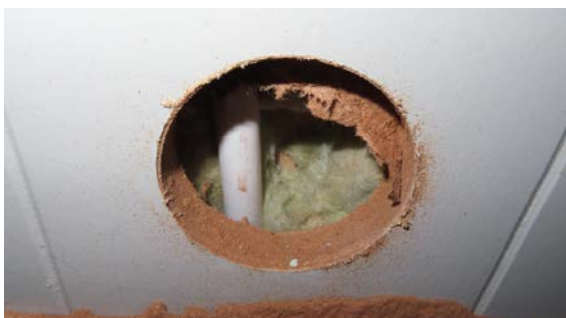
Kontroll utført i tilliggende konstruksjoner og selve rommet, ingen fukt målt ved befaringen.

Hulltaking er utført i fra soverom syd-vest, ingen fukt målt.

Hulltaking.

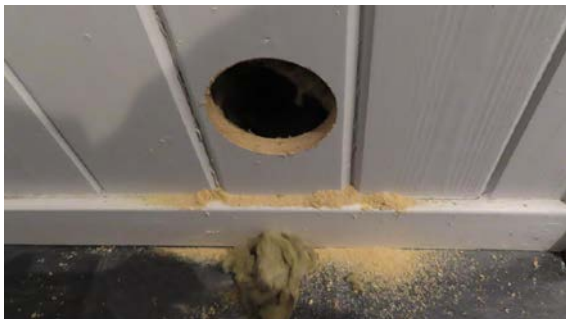
Kontroll utført i tilliggende konstruksjoner og selve rommet, ingen fukt målt ved befaringen. Overflate måler gir utslag i gulvet ved sluk nord.

Hulltaking er tatt i dusjnise bak vegg nord. Ingen fukt målt, men gamle fuktmerker synlig på svill.

Hulltaking.

Her må gulvet sjekkes nærmere pga. fukt målt og svikt i underlaget ved sluk nord.

Estimat er kun for gulvet.

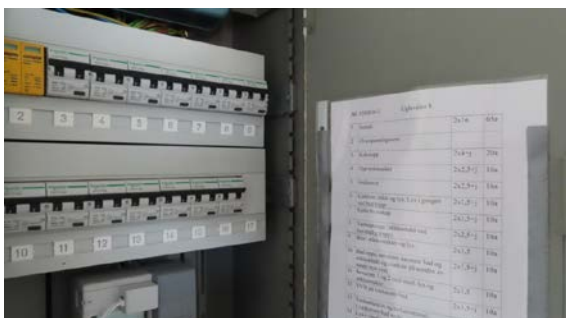
NR	Sjekkpunkt	Svar	Kommentar
9	Er det tegn til at det har vært termiske skader (tegn på varmgang) på kabler, brytere, downlights, stikkontakter og elektrisk utstyr? Er det synlig defekter på kabler, eller er disse ikke tilstrekkelig festet?	Nei	
10	Foreligger det dokumentasjon for varmekabler og innfelt belysning?	Ja	Boligmappe.
11	Ved uisolerte ledninger/koblinger som man kan komme i berøring med. Er kabelinnføringer og hull utette?	Nei	
12	Foreta en vurdering basert på den visuelle kontrollen som er utført, anleggets alder, anleggets allmenne tilstand og fare for liv og helse. Bør det elektriske anlegget ha en utvidet el-kontroll? Dersom ja, noter det i rapporten.	Ja	Anbefaler en kontroll av EL. anlegget hvert 5 år.

Sikringskap.
