Alexander Kiellands gate 18A, 2000 LILLESTRØM

**3-roms leilighet med vestvendt  
balkong | P-plass | Fyring inkl. |  
God planløsning | Kort  
gangavstand til sentrum**

# Tilstandsrapport

# Andelsnummer 5

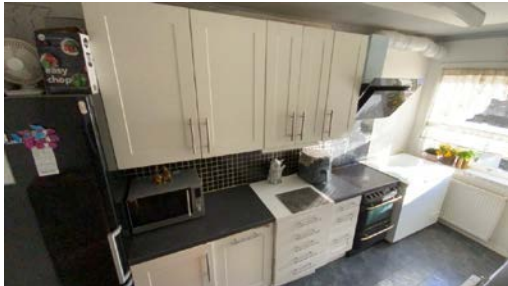
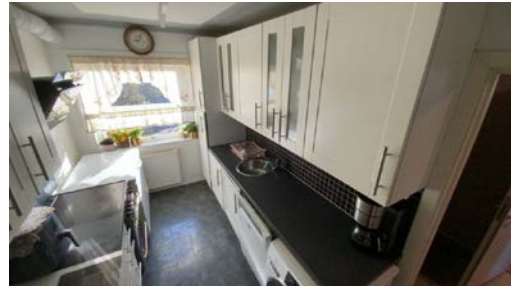
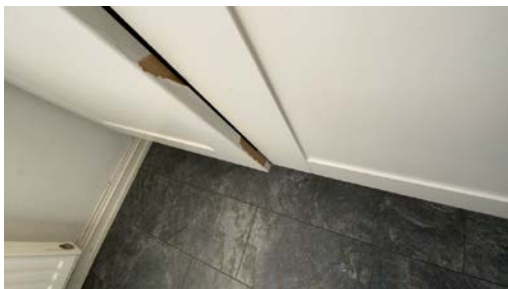
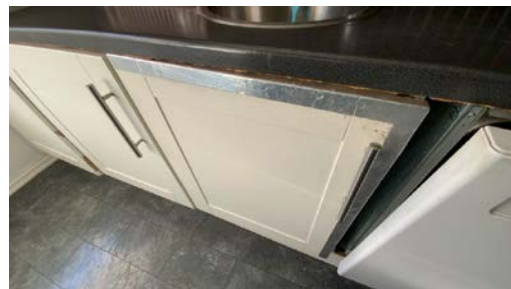
- Det er påvist skader på overflater/kjøkkeninnredning utover normal slitasjegrad.

Det anbefales å utbedre skader for å unngå videre utvikling. Dører kan males eller skiftes for å lukke avviket. Dersom skadene ikke utbedres, kan det føre til ytterligere forringelse av overflater og redusert levetid på kjøkkeninnredningen.
